Fileproblematiek op afritten snelwegennet Vlaanderen

Studierapport

Departement Mobiliteit en Openbare Werken
Verkeerscentrum
Lange Kievitstraat 111-113 bus 40
2018 Antwerpen

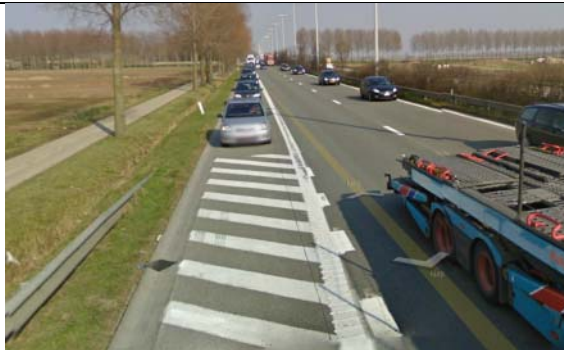
1) Zicht achterwaarts op de file die reeds is aangegroeid tot op de pechstrook van de snelweg (cf. beeld genomen t.h.v. het begin van de uitvoegstrook).

Een voorbeeld van terugslaan van de afrit tot op de uitvoegstrook en pechstrook van de snelweg en het laatsttijdig invoegen door weggebruikers in deze file, wanneer ze deze afrit willen nemen, wordt geïllustreerd door onderstaande beelden. Dit betreft afrit Vrasene op de A11-E34 Antwerpen – Knokke rijrichting Knokke.

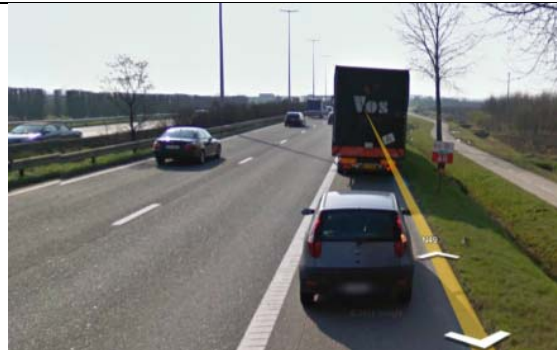
2) Zicht voorwaarts vanuit de file op de pechstrook.

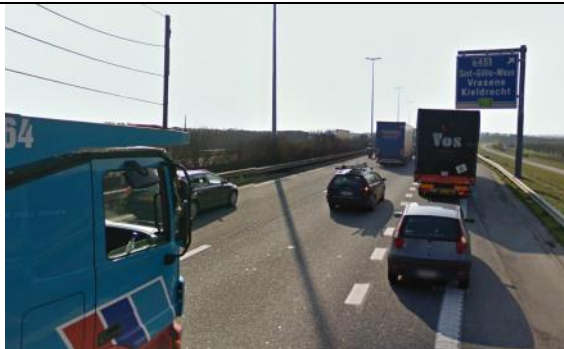
3) Zicht voorwaarts vanuit de file op de uitvoegstrook: de personenwagen (met ladder op het dak) op de rechterrijstrook van de hoofdrijbaan wil alsnog invoegen in deze file en dit terwijl er dicht achter hem een vrachtwagen rijdt.

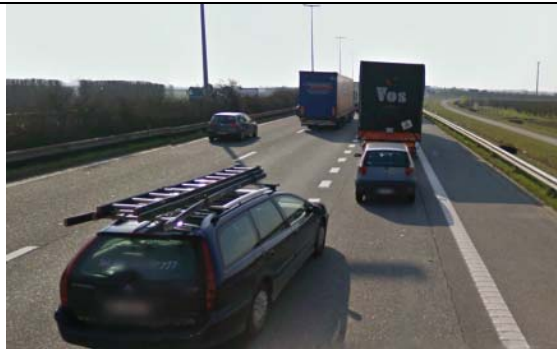
4) Zicht voorwaarts vanuit de file op de uitvoegstrook: de personenwagen voegt effectief in vanuit het snel rijdend verkeer op de hoofdrijbaan in het quasi stilstaand verkeer op de uitvoegstrook en zal daardoor bruusk moeten afremmen.

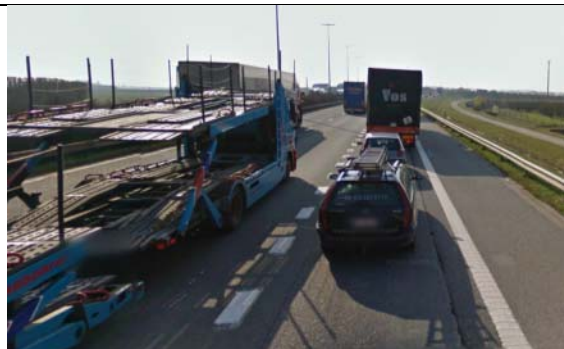
5) Zicht voorwaarts vanuit de file op de uitvoegstrook: hier is te zien hoe de achteroprijdende vrachtwagen niet uitvoegt en dus wellicht aan hoge snelheid dicht achter de personenwagen met de ladder reed die bruusk diende te remmen om nog te kunnen uitvoegen.

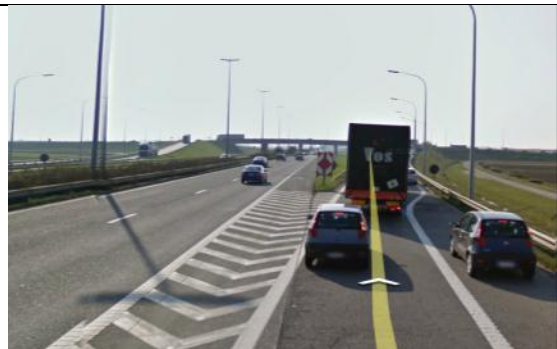
6) Zicht voorwaarts vanuit de file op de uitvoegstrook kort bij de betonpunt: hier is te zien hoe sommige weggebruikers gebruikmaken van de pechstrook.

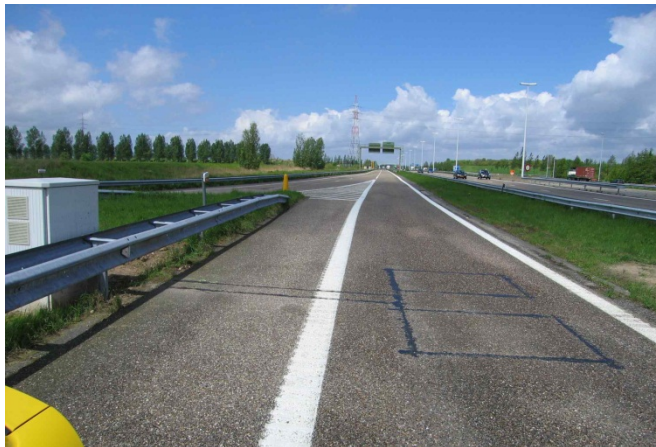
De inplantingsplaats van de meetpunten op de afrit werd in de meeste (maar niet alle *) gevallen zodoende gekozen dat het meetpunt is gesitueerd op de afrit zelf, maar wel zo dicht mogelijk bij de zogenaamde 'betonpunt'. Deze laatste is de plaats waar de uitvoegstrook overgaat in de afrit en de wegverharding van de afrit zich fysisch ook afsplitst van de wegverharding van de hoofdrijbaan (zie figuur en foto).

Door de bewuste keuze om de meetpunten op de afrit in te planten ter hoogte van de betonpunt kunnen files op afritten worden gedetecteerd die dit kritische punt (betonpunt) overschrijden. Kritisch aangezien in dergelijke gevallen de file op de afrit niet meer beperkt blijft tot de afrit maar verder aangroeit tot op de uitvoegstrook van de snelweg en in sommige gevallen zelfs nog verder (tot op de pechstrook of zelfs tot op de hoofdrijbaan van de snelweg).

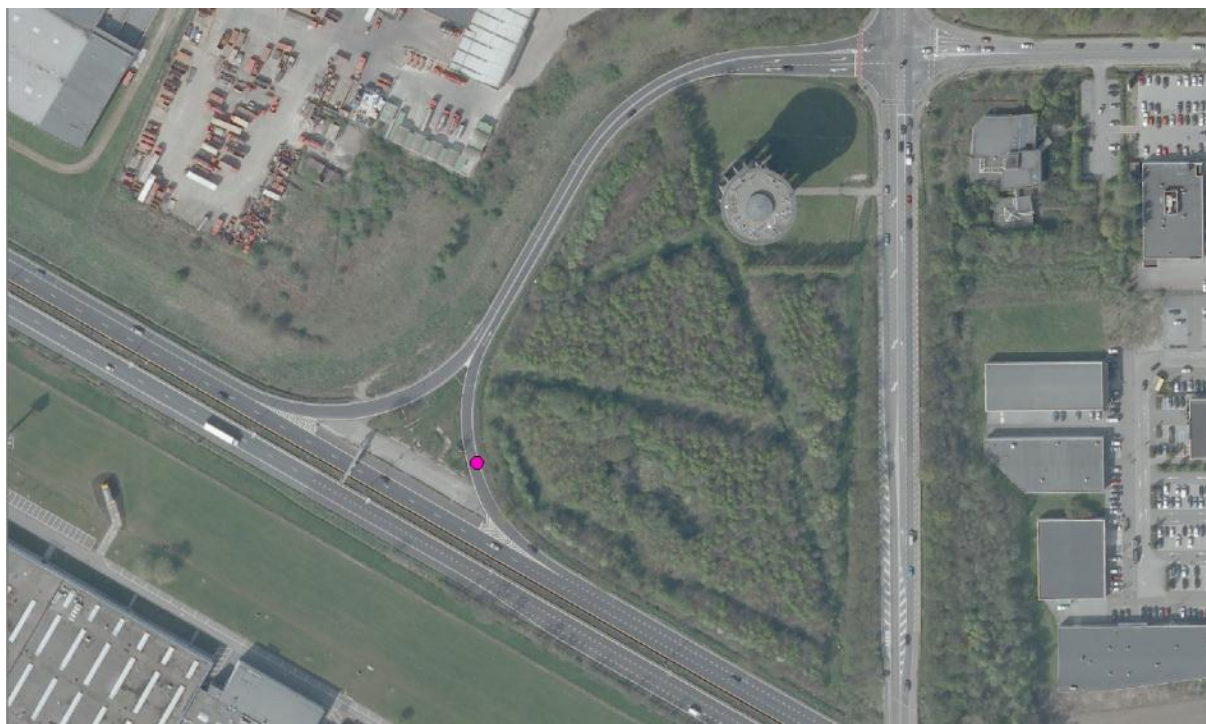
Kenmerken	Voorkomen file: Aansluiting met OWN: Aantal rijstroken: Pechstrook: Voorsorteerstroken:	O + D + A Lichten 1 NEE JA (kort)	136 min
Opmerking	- Meetpunt vlakbij betonpunt → zeer duidelijke fileterugslag tot minstens op de uitvoegstrook – risico ! - Afrit andere rijrichting: zie CASE 2

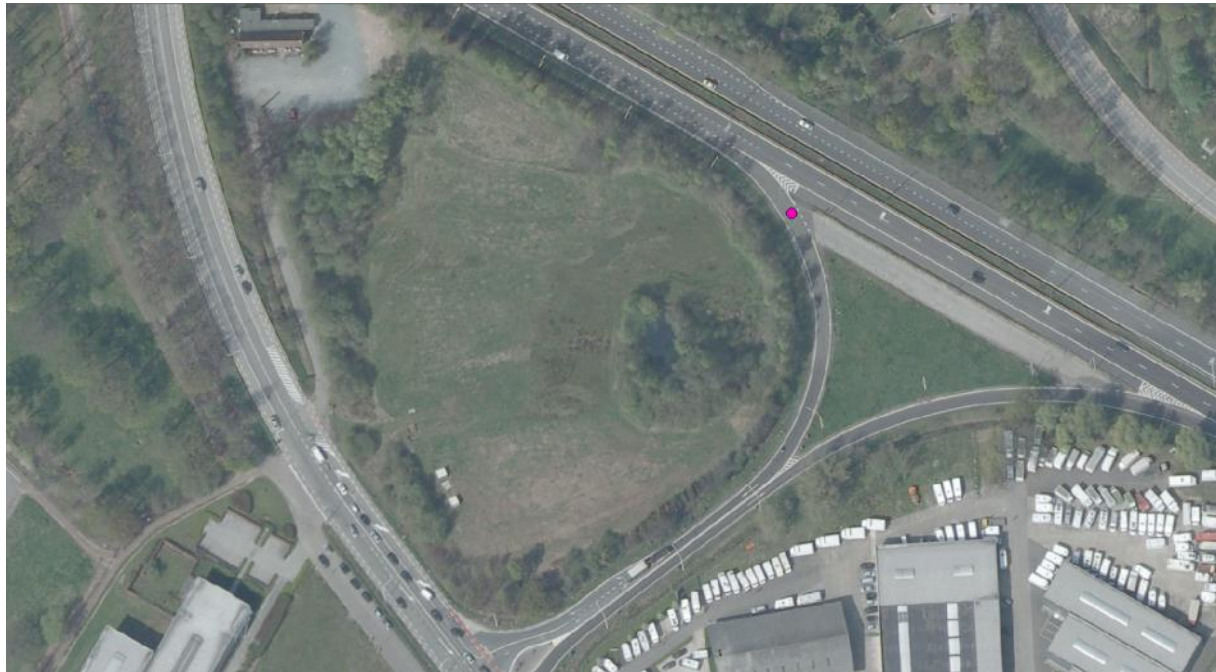
Kenmerken	Voorkomen file: Aansluiting met OWN: Aantal rijstroken: Pechstrook: Voorsorteerstroken:	O + D + A Voorrang 1 NEE JA (kort)	118 min
Opmerking	- Meetpunt ter hoogte van betonpunt → zeer duidelijke fileterugslag tot minstens op de uitvoegstrook – risico ! - Afrit andere rijrichting: zie CASE 1

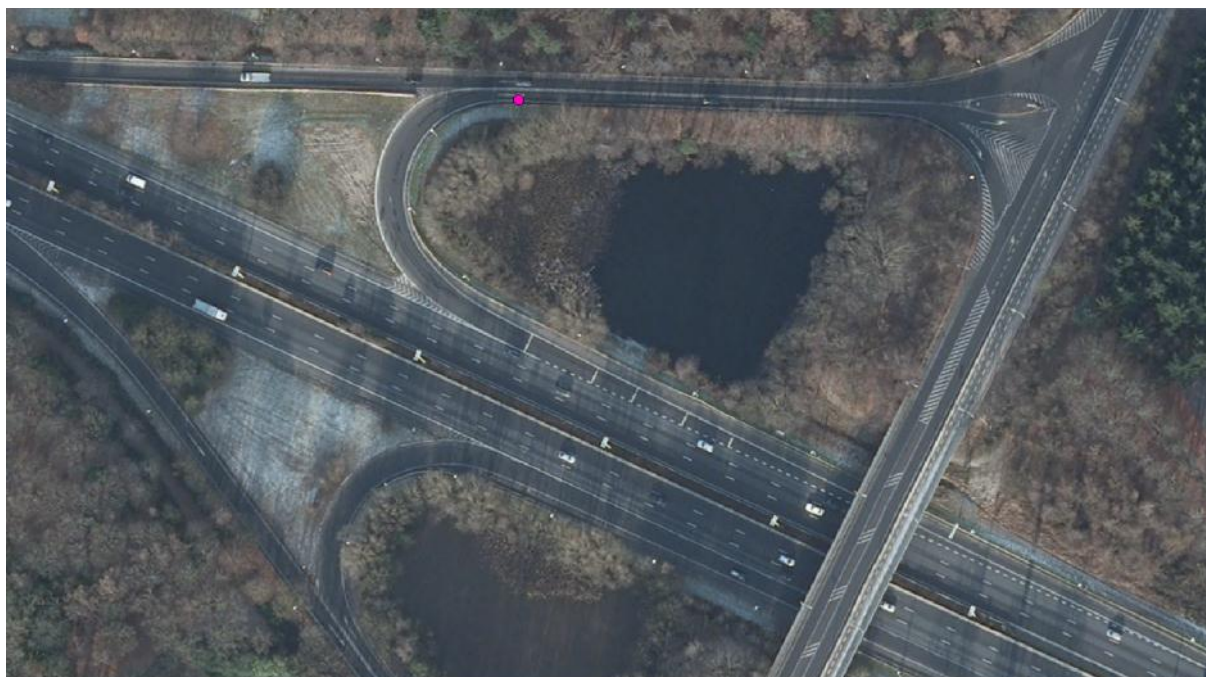
Kenmerken	Voorkomen file: Aansluiting met OWN: Aantal rijstroken: Pechstrook: Voorsorteerstroken:	O + A Voorrang 1 NEE JA (uiterst kort)	54 min
Opmerking	- Meetpunt niet ter hoogte van betonpunt → niet duidelijk of de file terugslaat tot voorbij de betonpunt → de lage snelheden en de file ook op de andere afrit laten vermoeden van wel - Ook al zou de filestaart niet tot de betonpunt reiken, houdt de scherpe bocht tevens een risico in aangezien de filestaart pas laat kan worden opgemerkt. - Afrit andere rijrichting: zie CASE 3

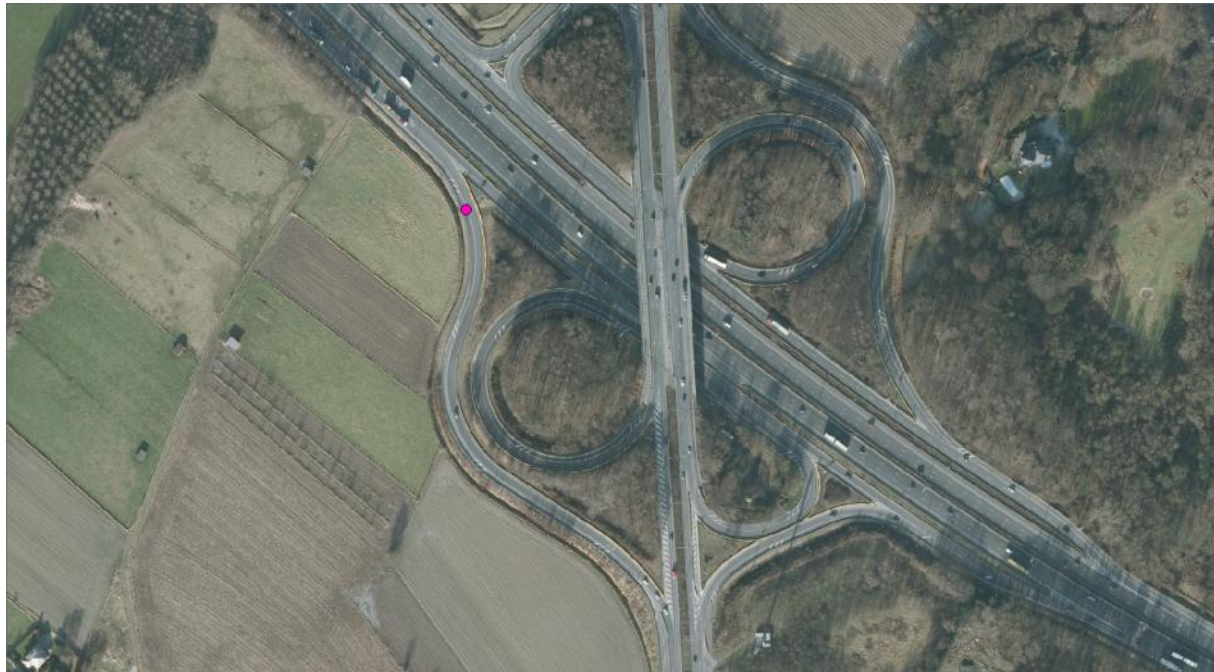
Kenmerken	Voorkomen file:	O + A	44 min
	Aansluiting met OWN:	Voorrang	
Opmerking	Aantal rijstroken:	1	
	Pechstrook:	JA	
	Voorsorteerstroken:	NEE (verplicht rechtsaf)	
	- Meetpunt ter hoogte van betonpunt → zeer duidelijke fileterugslag tot minstens op de uitvoegstrook – risico ! - Zie ook andere afritten Aalst: CASES 59 en 77

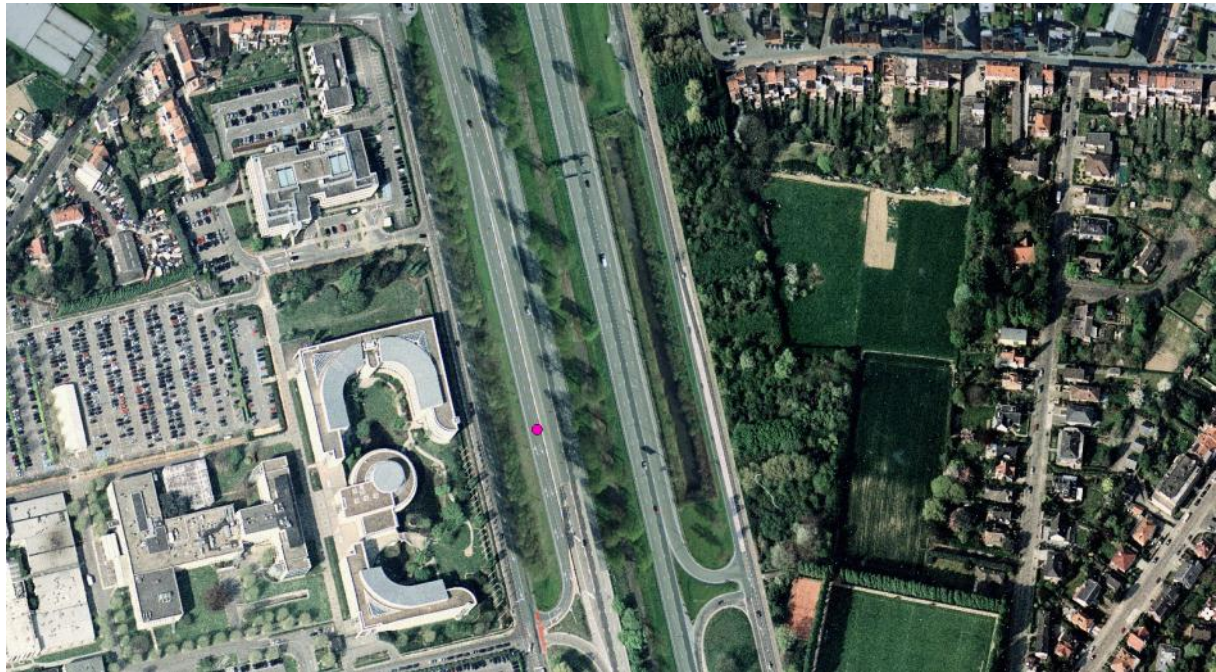
Kenmerken	Voorkomen file: Aansluiting met OVN: Aantal rijstroken: Pechstrook: Voorsorteerstroken:	0 Lichten 2 NEE JA (ganse lengte)	43 min
Opmerking	- Meetpunt niet ter hoogte van betonpunt → niet duidelijk of de file terugslaat tot voorbij de betonpunt (cf. nog redelijk wat buffer tussen meetpunt en betonpunt) - Indien terugslag, niet tot op de hoofdrijbaan maar tot op het knooppunt Strombeek-Bever

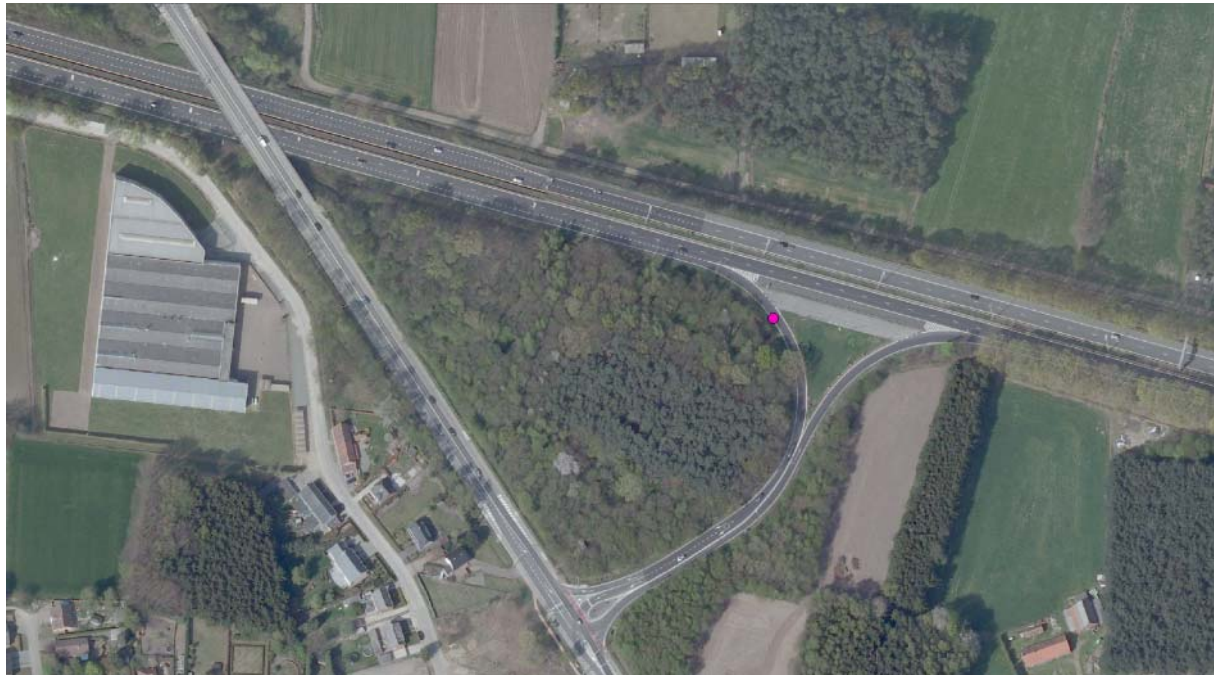
Kenmerken	Voorkomen file: Aansluiting met OWN: Aantal rijstroken: Pechstrook: Voorsorteerstroken:	A Lichten (*) 1 NEE JA (kort)	39 min
Opmerking	- Meetpunt ter hoogte van betonpunt → zeer duidelijke fileterugslag tot minstens op de uitvoegstrook – risico ! - De middagfile op de grafiek treedt eerder op in geval van incidentele file op de snelweg (sluipverkeer) - (*) rechtsaf buiten het licht - Afrit andere rijrichting: zie CASE 25

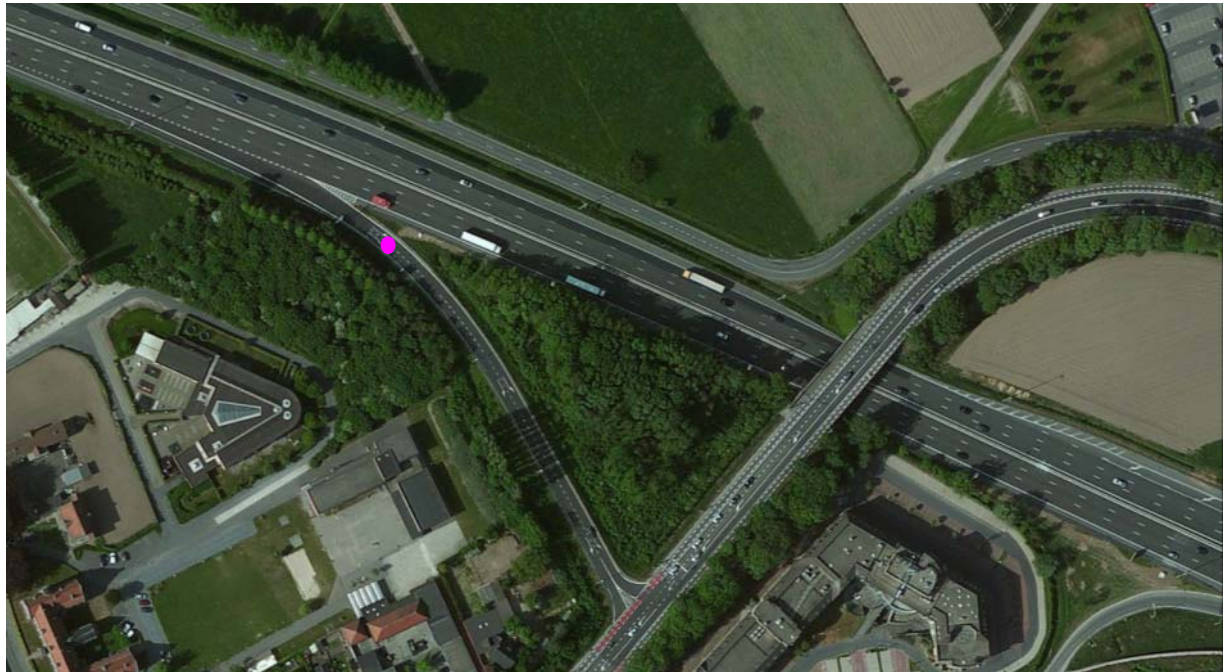
Kenmerken	Voorkomen file: Aansluiting met OWN: Aantal rijstroken: Pechstrook: Voorsorteerstroken:	O + D + A Voorrang 2 NEE JA (volledige lengte)	29 min
Opmerking	- Meetpunt ter hoogte van betonpunt → zeer duidelijke fileterugslag tot minstens op de uitvoegstrook – risico ! - Bovendien is de uitvoegstrook bijzonder kort ! - Afrit andere rijrichting: zie CASE 26

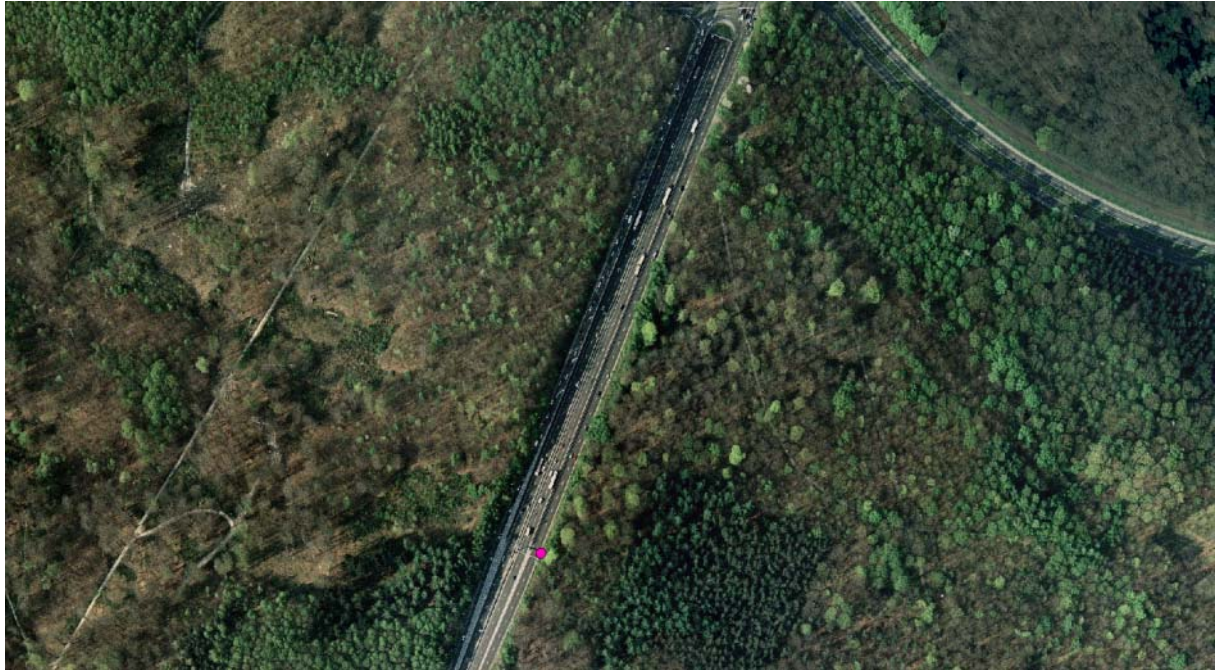
Kenmerken	Voorkomen file:	O + A	28 min
	Aansluiting met OVN:	Lichten	
Opmerking	Aantal rijstroken:	2	
	Pechstrook:	NEE	
	Voorsorteerstroken:	JA (volledige lengte)	
- Meetpunt ter hoogte van betonpunt → zeer duidelijke fileterugslag tot minstens op de uitvoegstrook – risico !

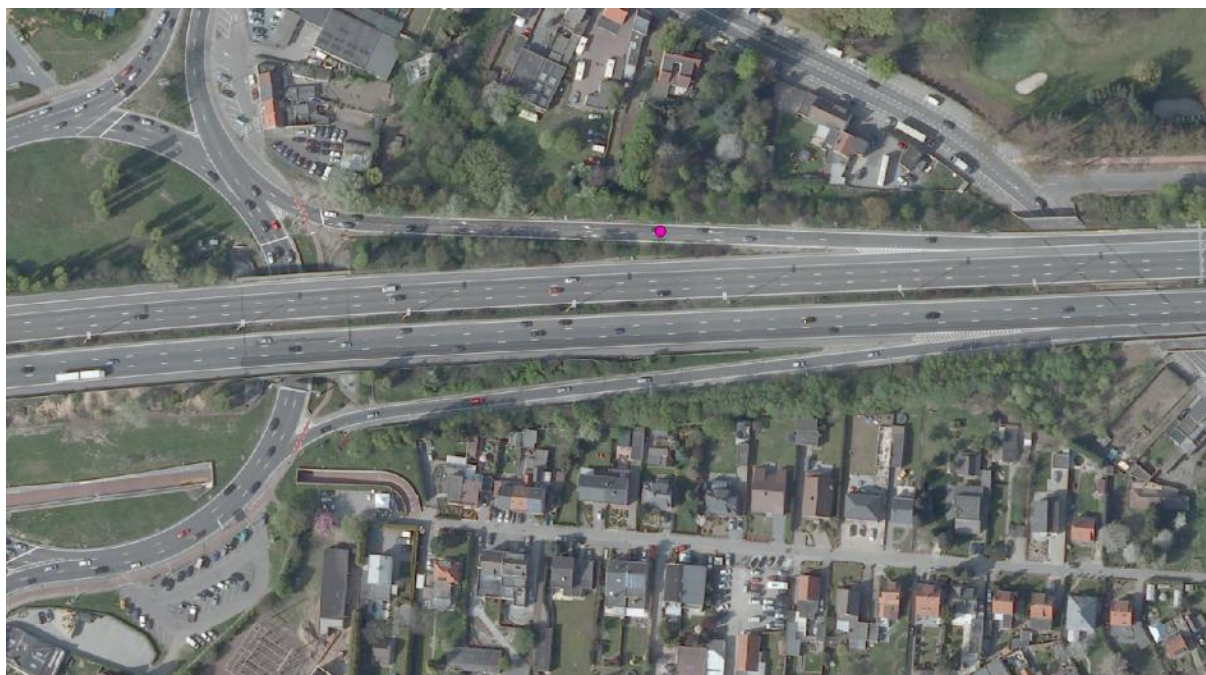
Kenmerken	Voorkomen file: Aansluiting met OWN: Aantal rijstroken: Pechstrook: Voorsorteerstroken:	O + D + A Lichten 2 NEE JA (volledige lengte)	26 min
Opmerking	- Meetpunt niet ter hoogte van betonpunt Deze afrit staat echter bekend om frequente filevorming tot op de snelweg, zelfs tijdens het weekend (cf. Makro, Wijnegem Shopping). - Afrit andere rijrichting: zie CASE 46 - Tevens terugslaan file tijdens het weekend – zie hoofdstuk 4.3

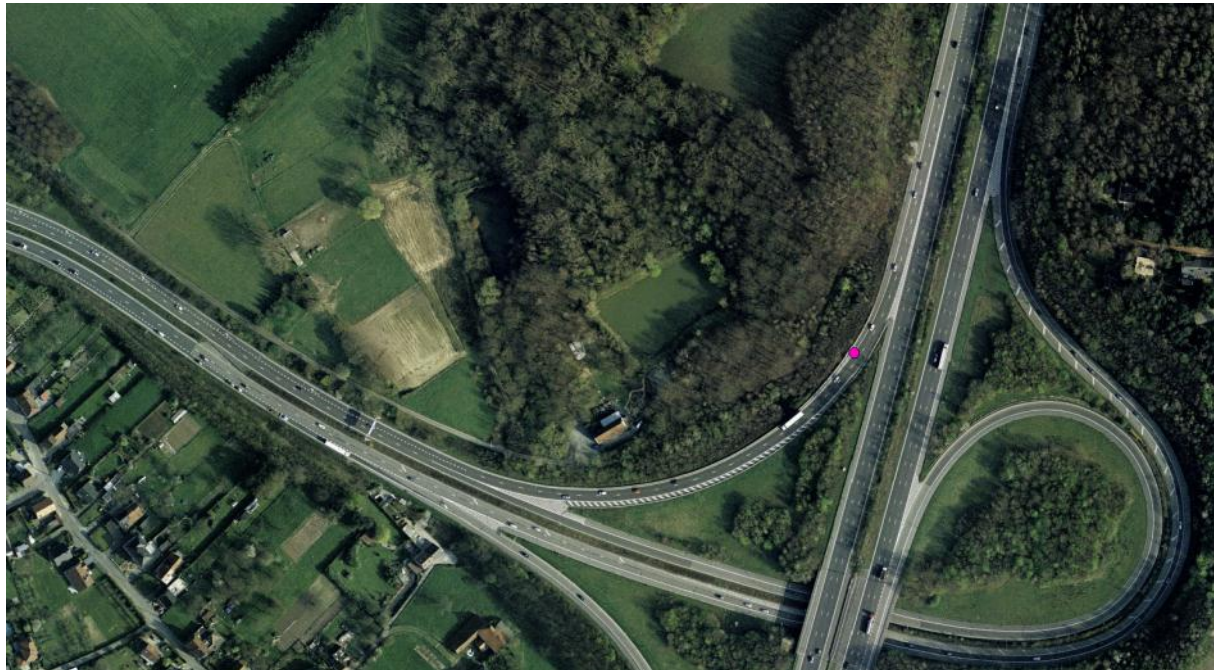
Kenmerken	Voorkomen file: Aansluiting met OVN: Aantal rijstroken: Pechstrook: Voorsorteerstroken:	A (*) 2 NEE (**) (*)	25 min
Opmerking	- Meetpunt ter hoogte van betonpunt → zeer duidelijke fileterugslag tot minstens op de uitvoegstrook – risico ! - (*) afrit gaat over in N203a die pas 800m verderop uitgeeft op een verkeerslichtengeregeld kruispunt met de Halleweg; de filevorming op beide afritten is het gevolg van de wachtrij naar dit verkeerslicht toe - (**) geen pechstrook, wel gearceerde strook aan linkerzijde van de afrit - Afrit andere rijrichting: zie CASE 31

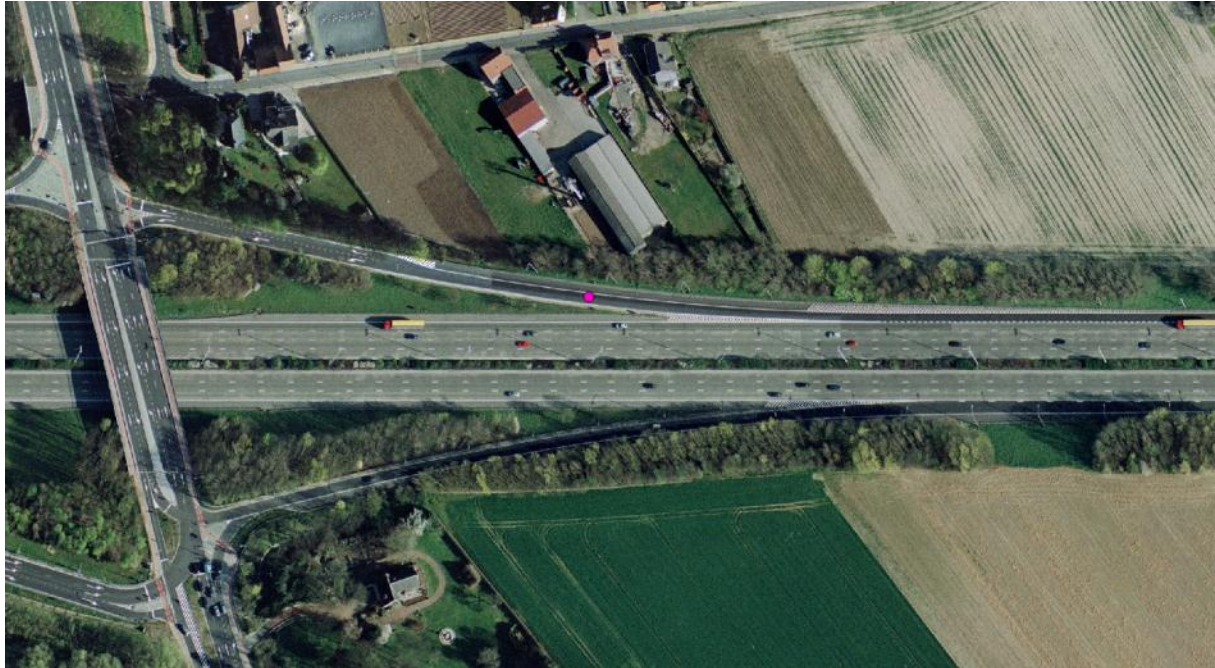
CASE 17 **E40 Afrit Sterrebeek richting Brussel** (meetpost 104607)

Kenmerken	Voorkomen file: Aansluiting met OVN: Aantal rijstroken: Pechstrook: Voorsorteerstroken:	O + D + A Lichten 1 JA JA (kort)	24 min
Opmerking	- Meetpunt ter hoogte van betonpunt → zeer duidelijke fileterugslag tot minstens op de uitvoegstrook – risico ! - De filevorming buiten de ochtendspits treedt voornamelijk op in geval van sterke file op de hoofdrijbaan (file E40/R0) en het daaruit volgend sluipverkeer via het OVN; in dergelijk geval houdt file op de afrit minder risico's in (cf. traag / fileverkeer op zowel afrit als hoofdrijbaan) - Afrit andere rijrichting: zie CASE 66

De filevorming op deze afrit tijdens de ochtendspits werd in 2010 ook reeds onder de aandacht gebracht in de Tactische Studie E314-E40 (zie rapportbijlage 1 'Knelpuntenanalyse').

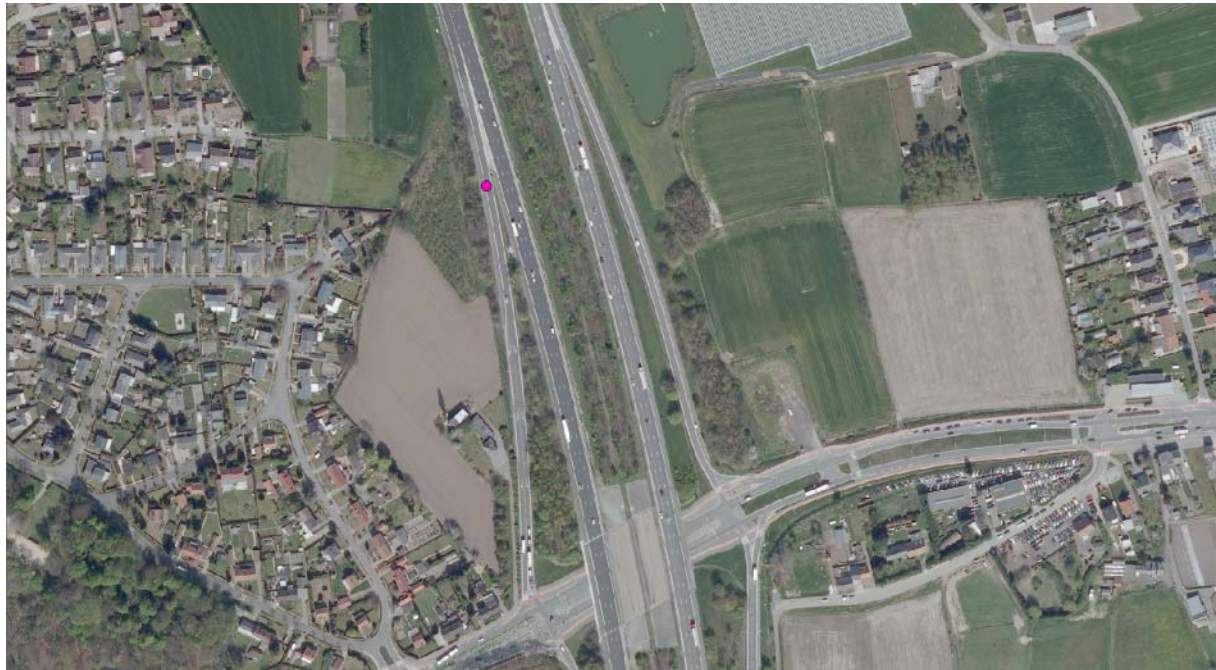
Kenmerken	Voorkomen file: Aansluiting met OWN: Aantal rijstroken: Pechstrook: Voorsorteerstroken:	O + D + A Lichten 1 JA JA (lang)	21 min
Opmerking	- Meetpunt ter hoogte van betonpunt → zeer duidelijke fileterugslag tot minstens op de uitvoegstrook – risico !

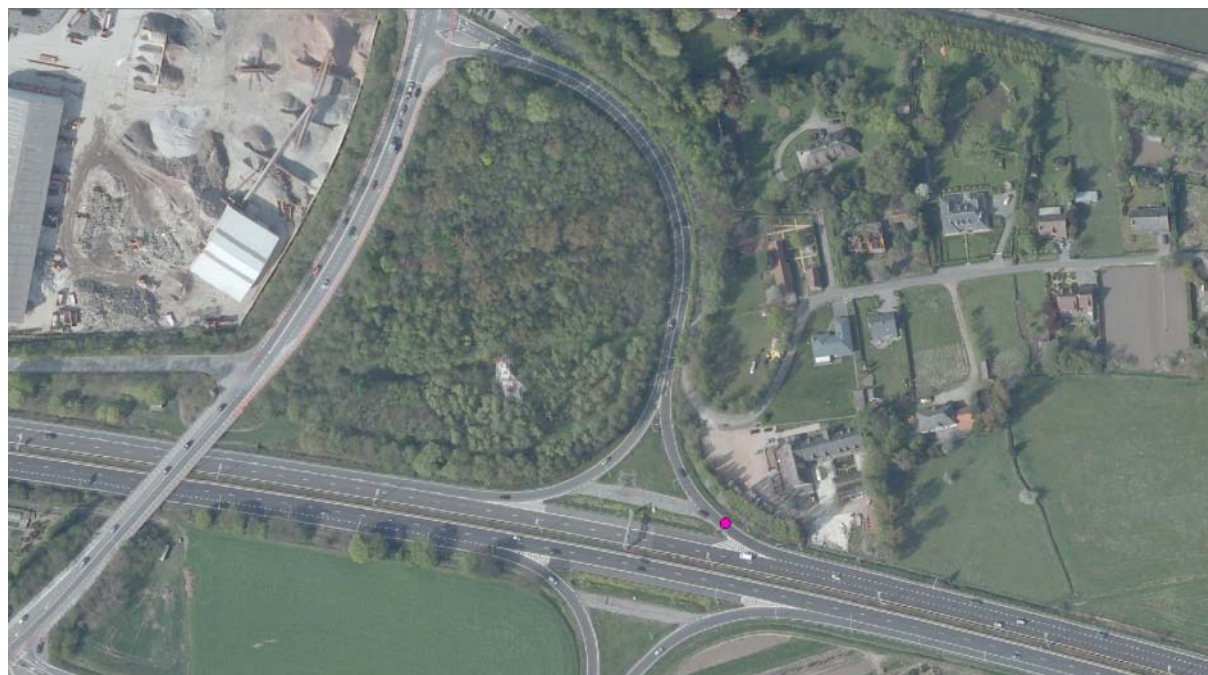
Kenmerken	Voorkomen file: Aansluiting met OWN: Aantal rijstroken: Pechstrook: Voorsorteerstroken:	O (+ D) + A Lichten 1 JA JA (uiterst kort)	19 min
Opmerking	- Meetpunt ter hoogte van betonpunt → zeer duidelijke fileterugslag tot minstens op de uitvoegstrook – risico ! - Filevorming buiten de spits treedt voornamelijk op in geval van sterke file op de hoofdrijbaan (file E313) en het daaruit volgend sluipverkeer via het OWN (N14); in dergelijk geval houdt file op de afrit minder risico's in (cf. traag / fileverkeer op zowel afrit als hoofdrijbaan)

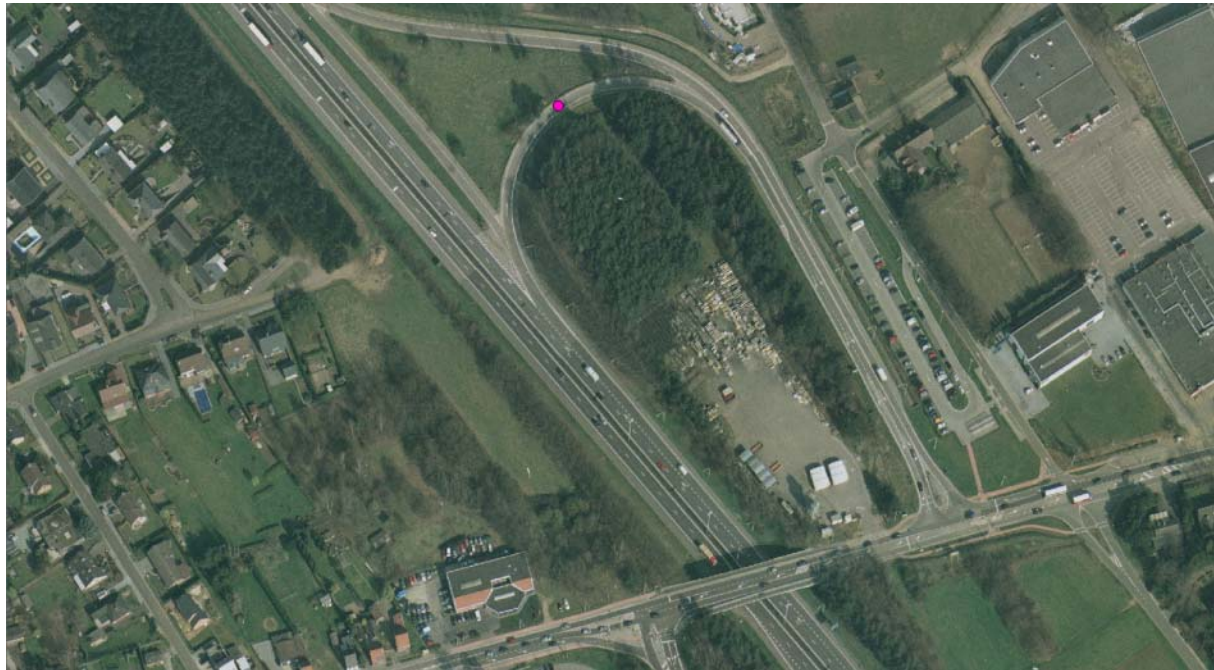
Kenmerken	Voorkomen file: Aansluiting met OVN: Aantal rijstroken: Pechstrook: Voorsorteerstroken:	O + D + A Lichten 1 JA JA (lang)	18 min
Opmerking	- Meetpunt niet ter hoogte van betonpunt → niet duidelijk of de file terugslaat tot voorbij de betonpunt → de lagere snelheden laten vermoeden van wel - Ook al zou de filestaart niet tot de betonpunt reiken, houdt de scherpe bocht tevens een risico in, aangezien de filestaart pas laat kan worden opgemerkt

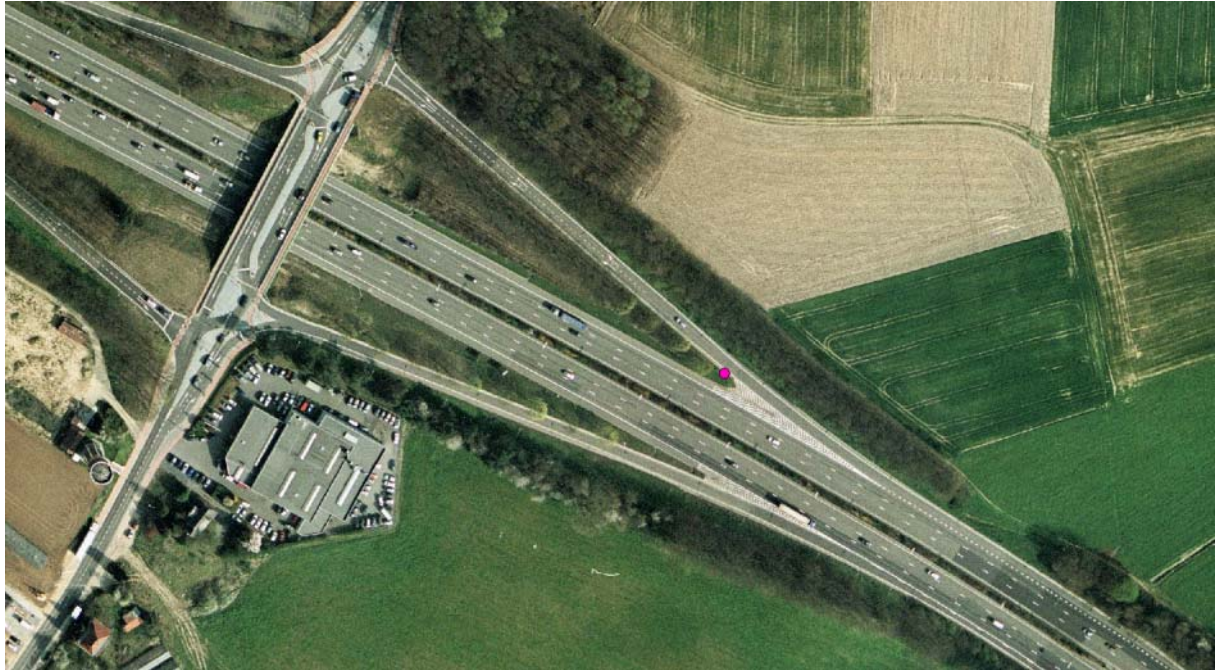
Kenmerken	Voorkomen file: Aansluiting met OVN: Aantal rijstroken: Pechstrook: Voorsorteerstroken:	O + A Lichten 2 NEE JA (nagenoeg volledige lengte)	18 min
Opmerking	- Meetpunt ter hoogte van betonpunt → zeer duidelijke fileterugslag tot minstens op de uitvoegstrook – risico !

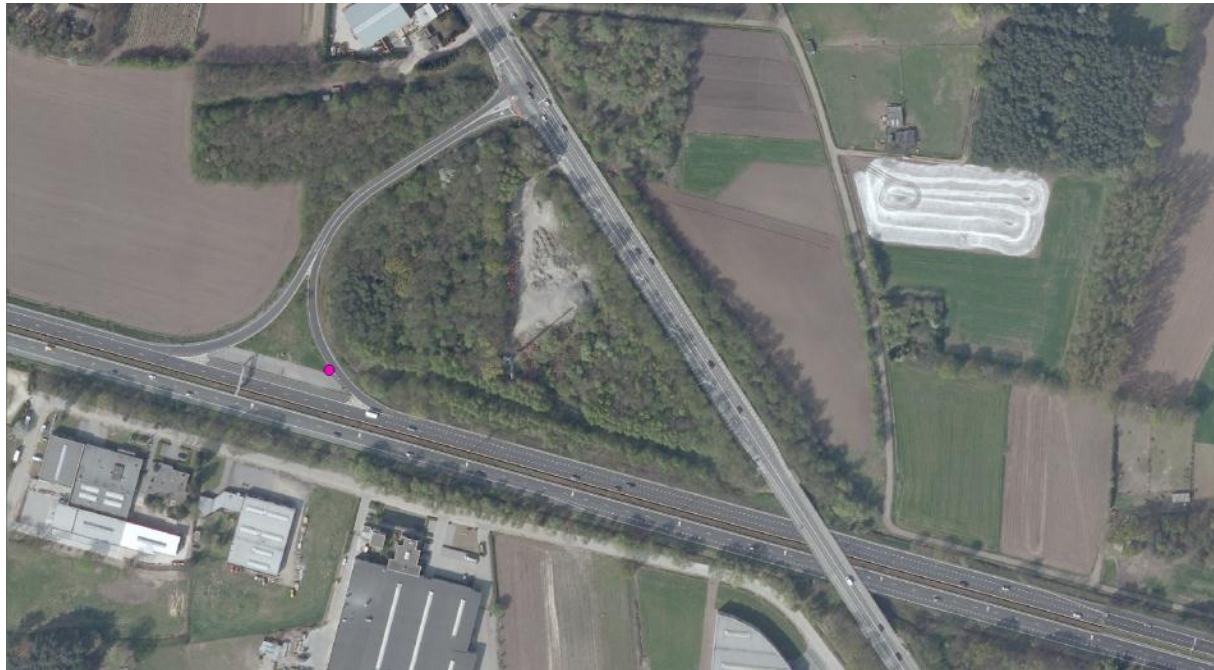
Kenmerken	Voorkomen file: Aansluiting met OVN: Aantal rijstroken: Pechstrook: Voorsorteerstroken:	O + (D) + A Lichten 1 NEE NEE	16 min
Opmerking	- Meetpunt ter hoogte van betonpunt → zeer duidelijke fileterugslag tot minstens op de uitvoegstrook – risico ! - Afrit andere rijrichting: zie CASE 12

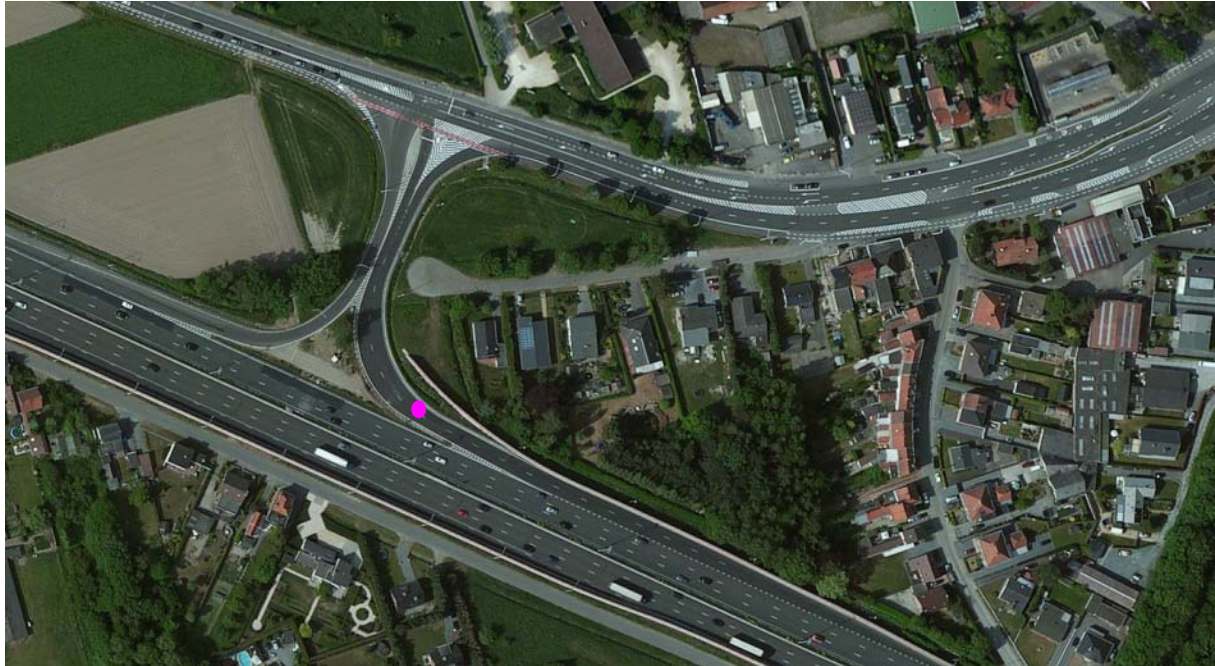
CASE 26 E40 Afrit Drogen richting Oostende (meetpost 132303)

Kenmerken	Voorkomen file: Aansluiting met OVN: Aantal rijstroken: Pechstrook: Voorsorteerstroken:	O + D + A Lichten (*) 2 NEE JA (volledige lengte)	15 min
Opmerking	- Meetpunt ter hoogte van betonpunt - De snelheid ligt iets minder laag dan in andere cases, wat doet vermoeden dat de filestaart minder ver terugslaat - (*) rechtsaf buiten het licht - Afrit andere rijrichting: zie CASE 13

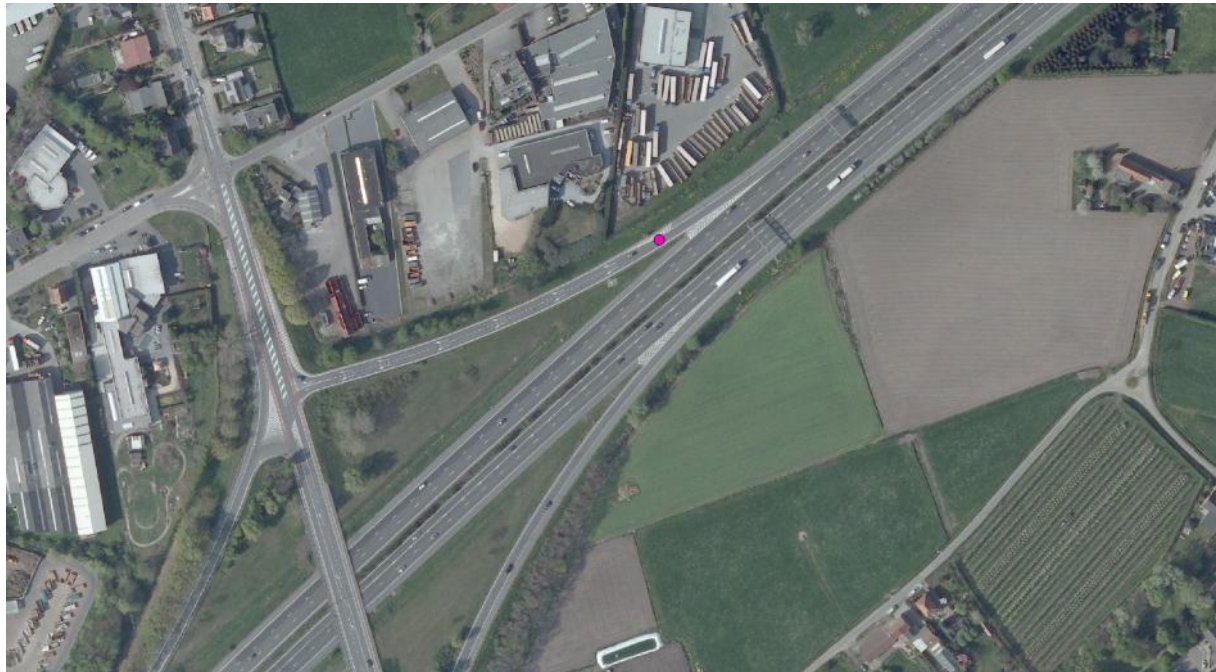
Kenmerken	Voorkomen file:	A	15 min
	Aansluiting met OVN:	Voorrang	
Opmerking	Aantal rijstroken:	2	
	Pechstrook:	NEE	
	Voorsorteerstroken:	JA (volledige lengte)	
- Meetpunt ter hoogte van betonpunt → zeer duidelijke fileterugslag tot minstens op de uitvoegstrook – risico !

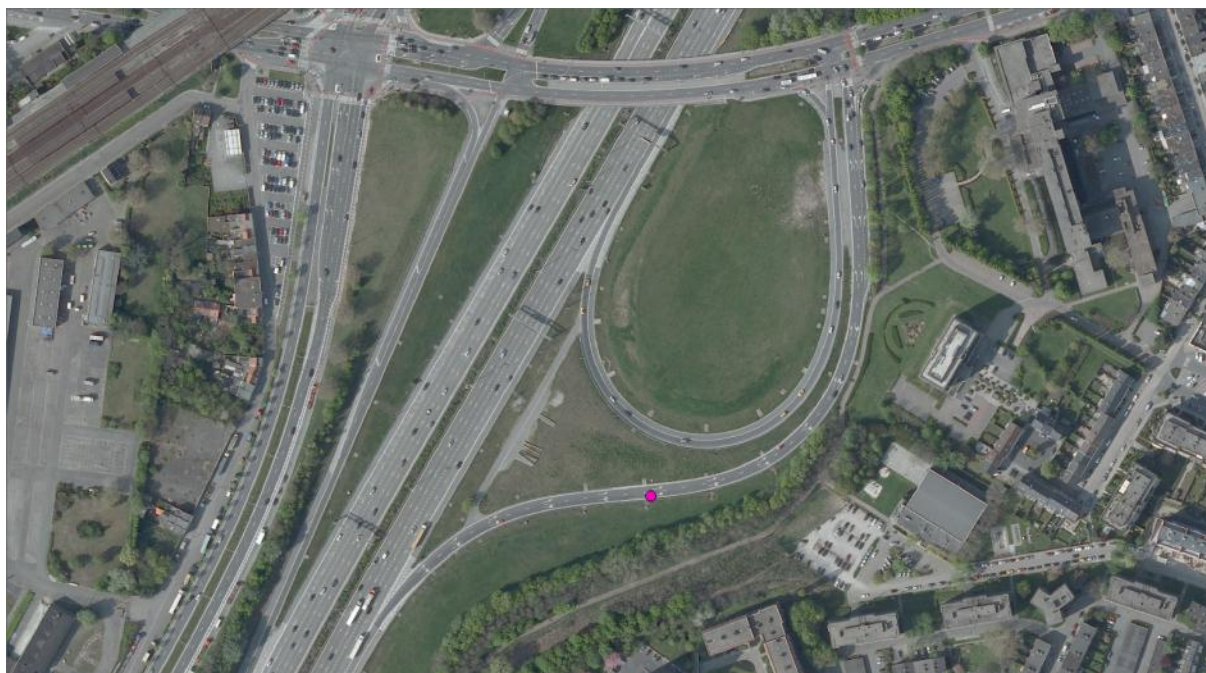
Kenmerken	Voorkomen file: Aansluiting met OVN: Aantal rijstroken: Pechstrook: Voorsorteerstroken:	(O +) A Lichten (*) 2 NEE JA (kort)	13 min
Opmerking	- Meetpunt niet ter hoogte van betonpunt - Deze afrit staat echter bekend om filevorming tot op de snelweg - (*) rechtsaf buiten het licht

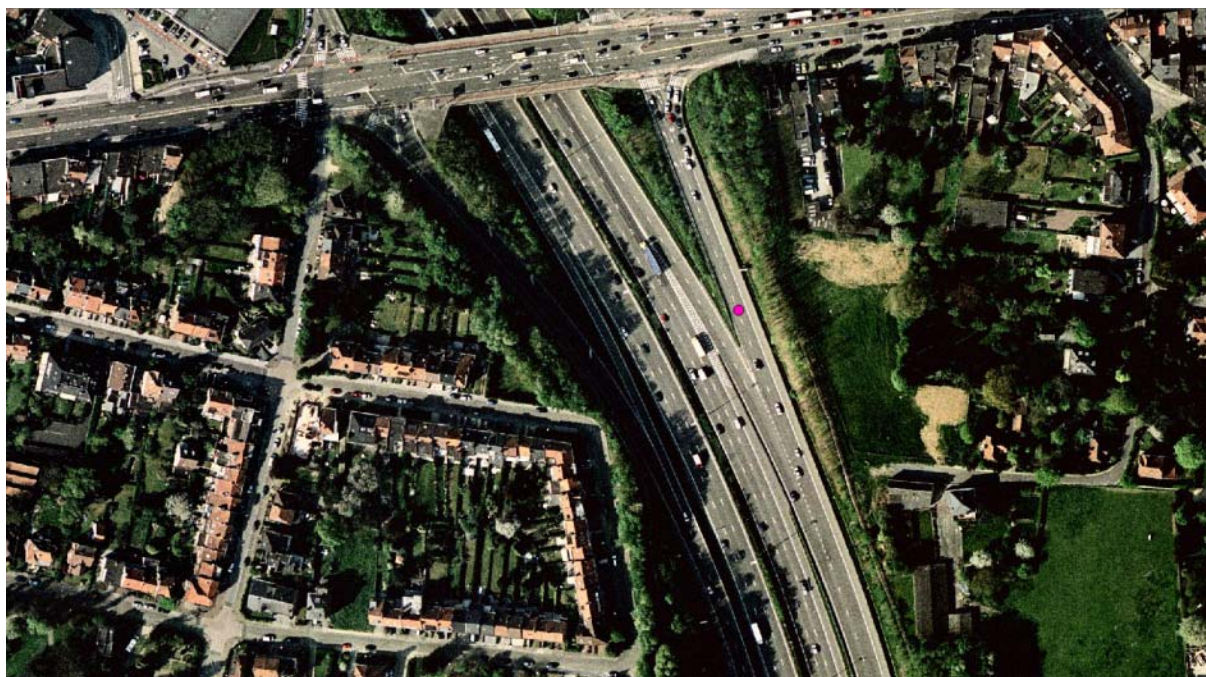
Kenmerken	Voorkomen file: Aansluiting met OWN: Aantal rijstroken: Pechstrook: Voorsorteerstroken:	O + A Lichten 2 JA JA (kort)	12 min
Opmerking	- Meetpunt ter hoogte van betonpunt → zeer duidelijke fileterugslag tot voorbij dit punt - Echter de afrit sluit eerst nog aan op een parallelbaan vooraleer aan te sluiten op hoofdrijbaan - Afrit andere rijrichting: zie CASE 42

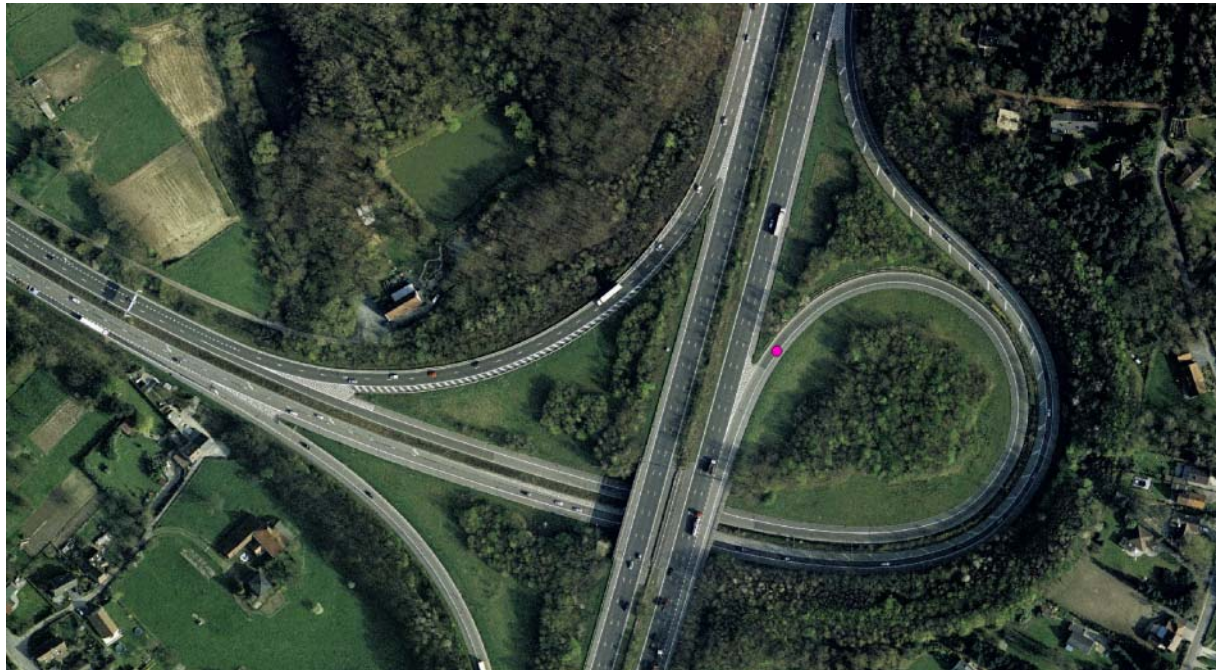
Kenmerken	Voorkomen file: Aansluiting met OWN: Aantal rijstroken: Pechstrook: Voorsorteerstroken:	A (*) 1 JA (*)	12 min
Opmerking	- Meetpunt ter hoogte van betonpunt → zeer duidelijke fileterugslag tot minstens op de uitvoegstrook – risico ! - (*) afrit gaat over in N203a die pas 800m verderop uitgeeft op een verkeerslichtengeregeld kruispunt met de Halleweg; de filevorming op beide afritten is het gevolg van de wachtrij naar dit verkeerslicht toe - Zie ook CASE 16

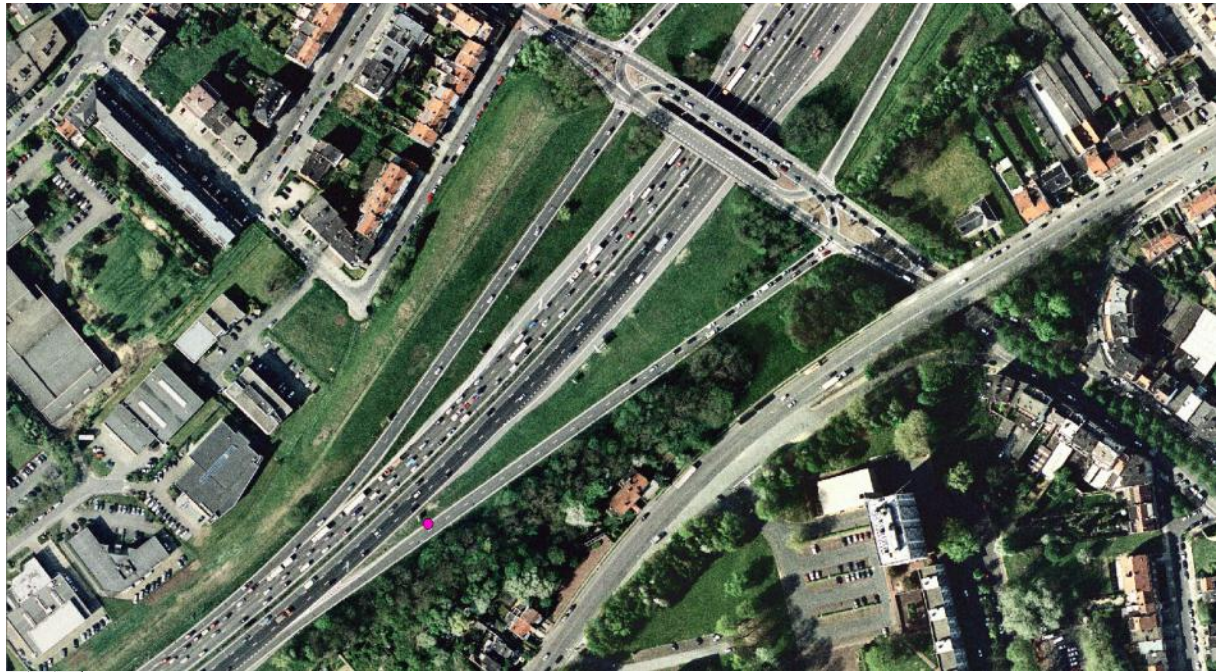
Kenmerken	Voorkomen file:	O + A	11 min
	Aansluiting met OVN:	Voorrang	
Opmerking	Aantal rijstroken:	2	
	Pechstrook:	NEE	
	Voorsorteerstroken:	JA (volledige lengte)	
- Meetpunt ter hoogte van betonpunt → zeer duidelijke fileterugslag tot minstens op de uitvoegstrook – risico !
