Fileproblematiek op afritten snelwegennet Vlaanderen

Studierapport

Departement Mobiliteit en Openbare Werken
Verkeerscentrum
Lange Kievitstraat 111-113 bus 40
2018 Antwerpen

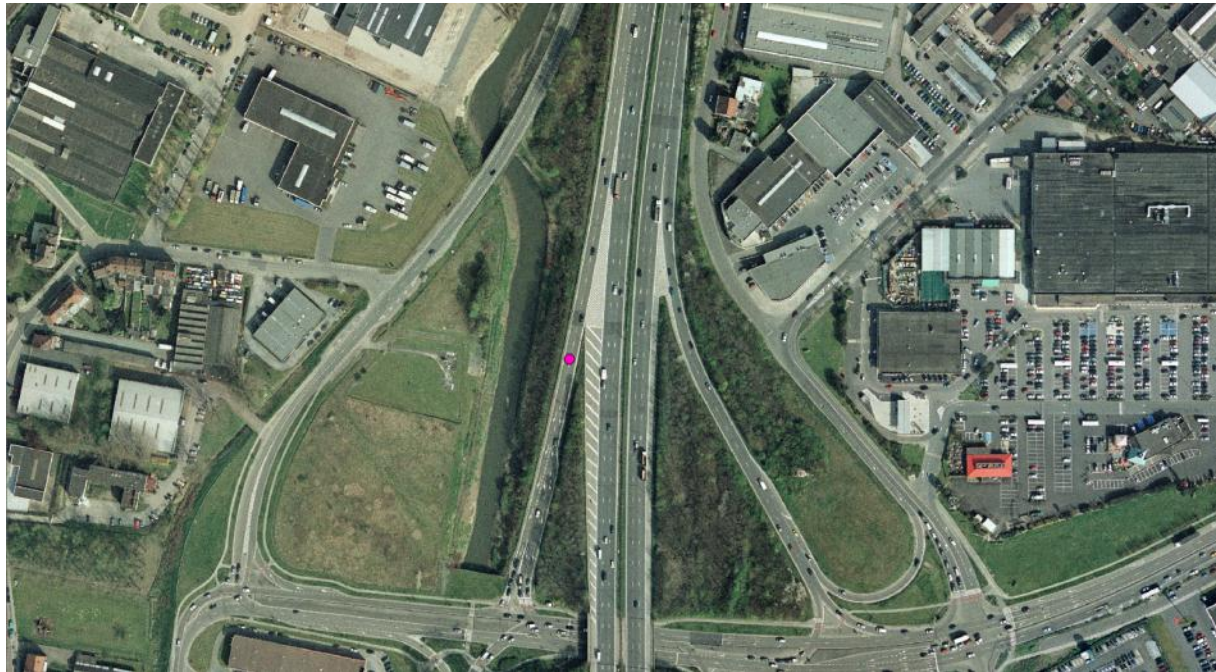
Kenmerken	Voorkomen file: Aansluiting met OVN: Aantal rijstroken: Pechstrook: Voorsorteerstroken:	O (+ A) Lichten (*) 2 NEE JA (lang)	11 min
Opmerking	- Meetpunt ter hoogte van betonpunt - De snelheid ligt iets minder laag dan in andere cases, wat doet vermoeden dat de filestaart minder ver terugslaat - (*) rechtsaf buiten het licht - Afrit andere rijrichting: zie CASE 61

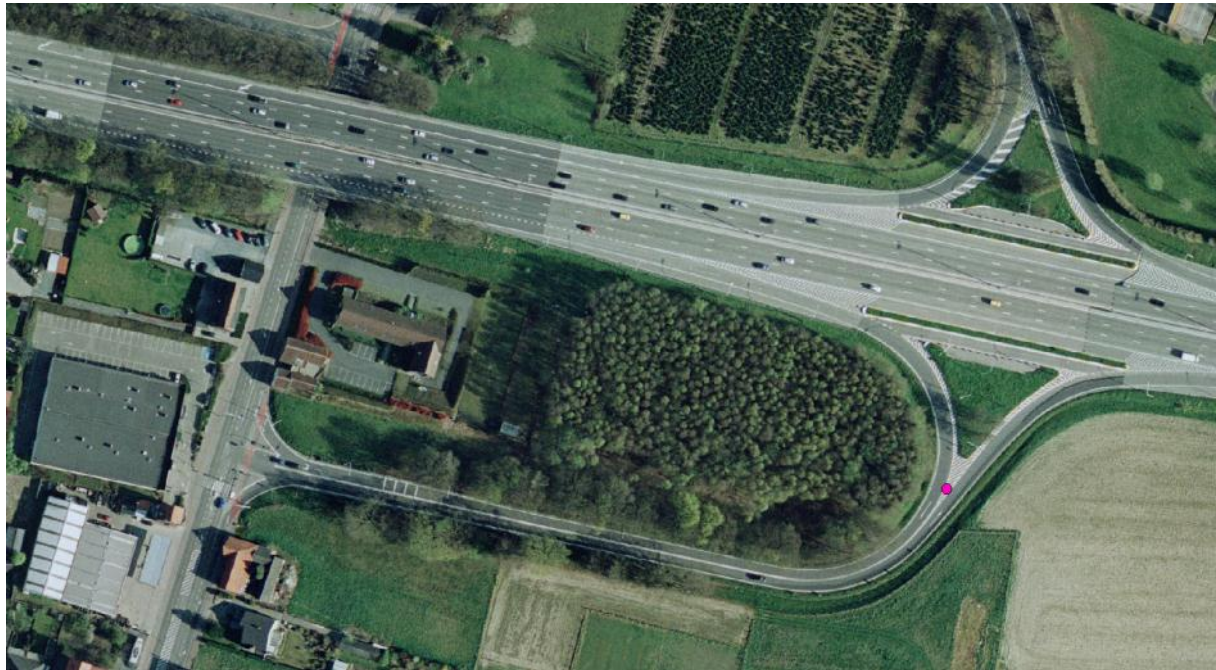
Kenmerken	Voorkomen file: Aansluiting met OWN: Aantal rijstroken: Pechstrook: Voorsorteerstroken:	A Lichten 1 NEE NEE	11 min
Opmerking	- Meetpunt niet ter hoogte van betonpunt → niet duidelijk of de file terugslaat tot voorbij de betonpunt → de lage snelheden en duur ervan laten vermoeden van wel – risico! - Ook al zou de filestaart niet tot de betonpunt reiken, houdt de scherpe bocht een risico in aangezien de filestaart pas laat kan worden opgemerkt - Afrit andere rijrichting: zie CASE 45

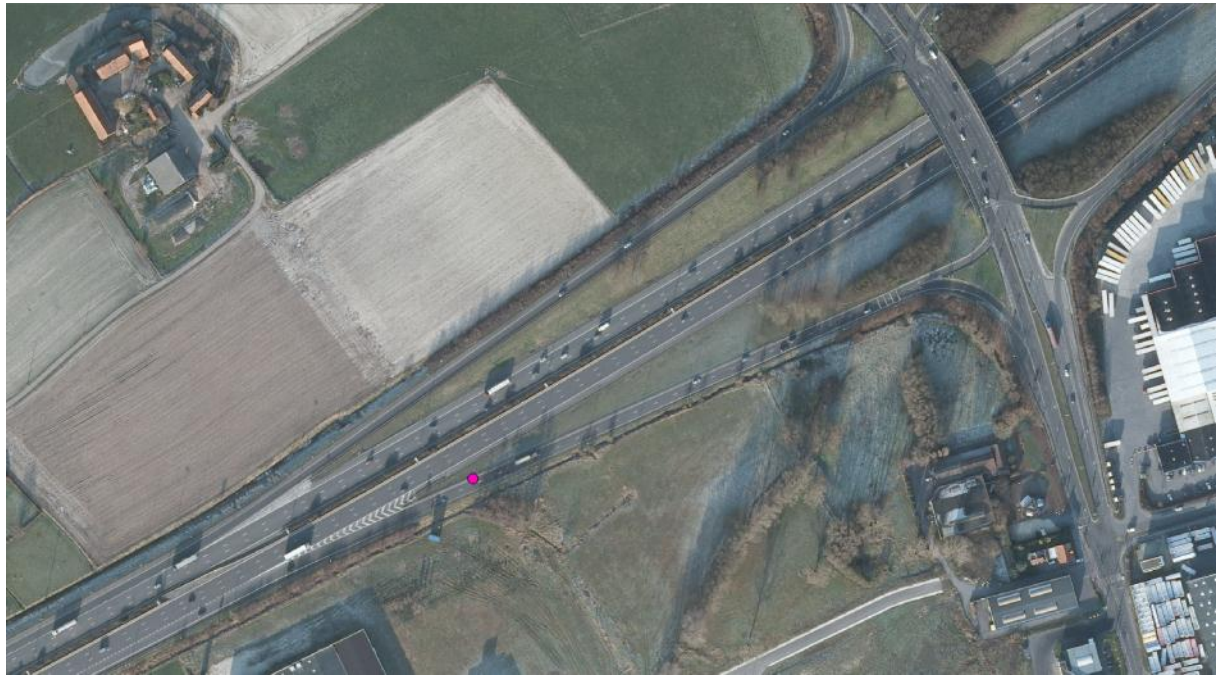
Kenmerken	Voorkomen file: Aansluiting met OWN: Aantal rijstroken: Pechstrook: Voorsorteerstroken:	O (+D) + A Lichten (*) 2 NEE JA (volledige lengte)	10 min
Opmerking	- Meetpunt ter hoogte van betonpunt → zeer duidelijke fileterugslag tot minstens op de uitvoegstrook – risico ! - (*) rechtsaf buiten het licht

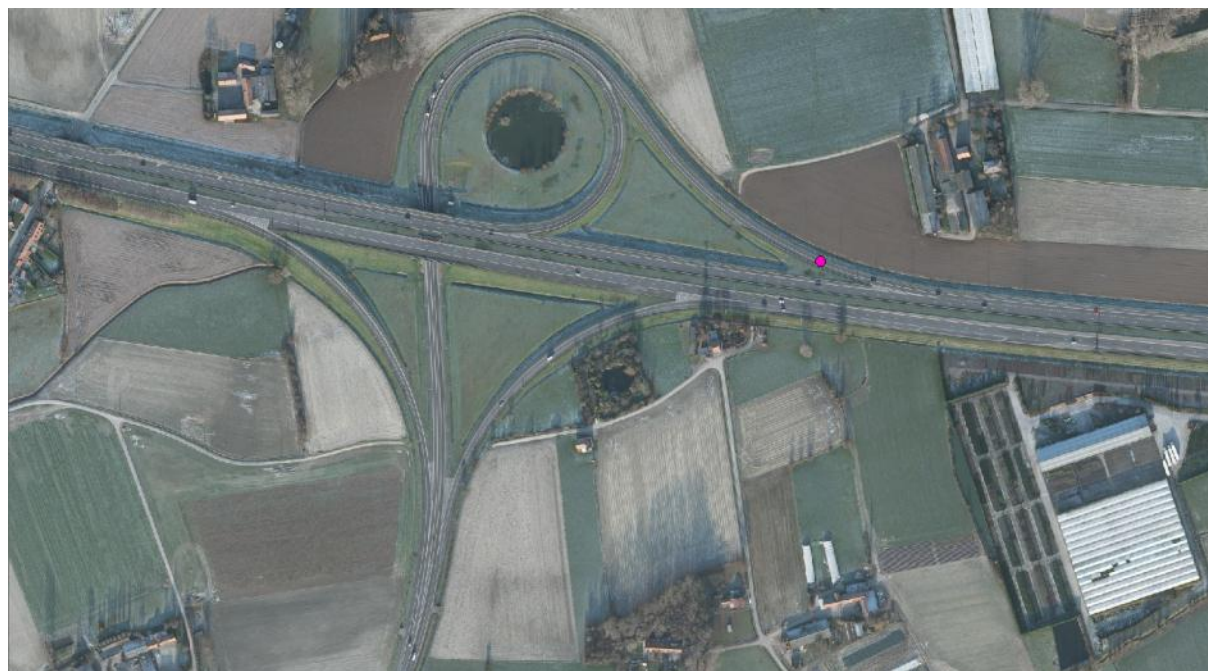
CASE 38 **A19 Afrit Wervik richting Ieper** (meetpost 127003)

Kenmerken	Voorkomen file: Aansluiting met OWN: Aantal rijstroken: Pechstrook: Voorsorteerstroken:	(O +) A Ronde 1 JA NEE	10 min (*)
Opmerking	- Meetpunt ter hoogte van betonpunt → zeer duidelijke fileterugslag tot minstens op de uitvoegstrook – risico ! - Zeer lange file gelet op het feit dat de afrit pas 1.5km verderop aansluit op de rotonde op de N8 !

(*) Het gemiddelde op jaarbasis wordt enigszins opgetrokken door uitzonderlijk langdurige files op deze afrit in maart 2012. Tijdens de herstellingswerken aan de aangereden brug van de N37 over de A19 waren in maart zowel de snelweg als de N37 lokaal afgesloten. Het verkeer diende om te rijden, weliswaar langs de complexen Ieper-Centrum en Zonnebeke, maar in de praktijk blijkbaar ook via het complex Wervik.

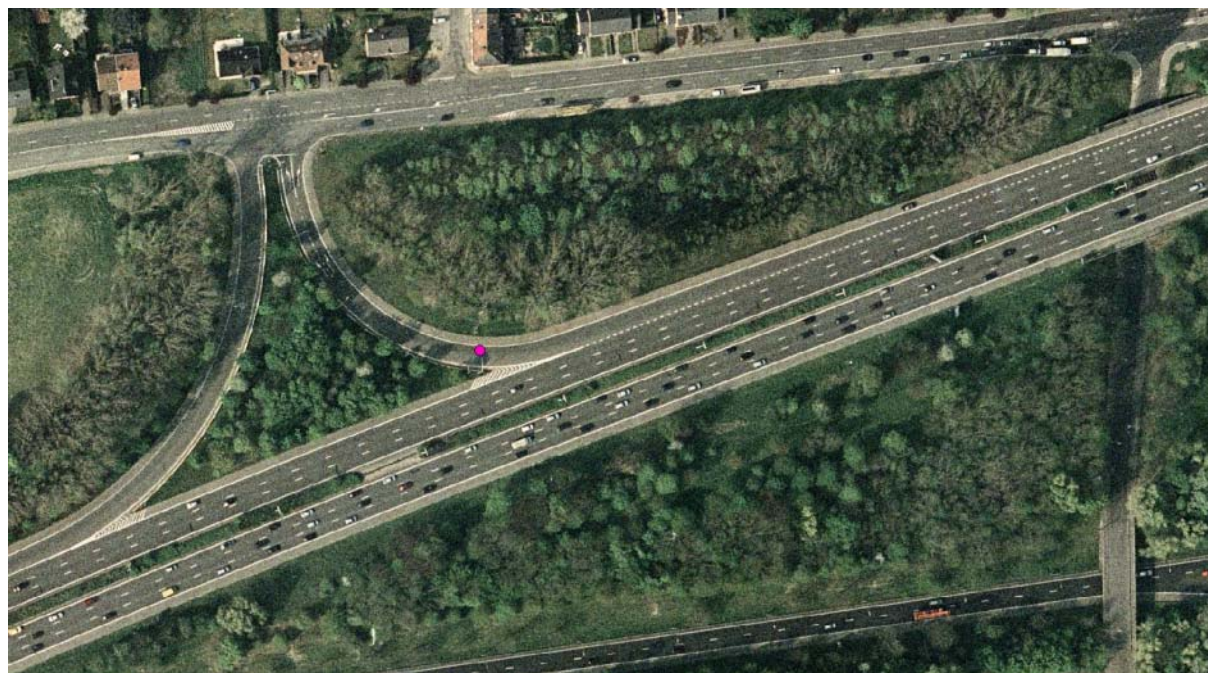
Kenmerken	Voorkomen file: Aansluiting met OWN: Aantal rijstroken: Pechstrook: Voorsorteerstroken:	O (+ A) Voorrang 1 JA JA (kort)	10 min
Opmerking	- Meetpunt ter hoogte van betonpunt → zeer duidelijke fileterugslag tot minstens op de uitvoegstrook – risico ! - Zeer korte afrit - Afrit andere rijrichting: zie CASE 76

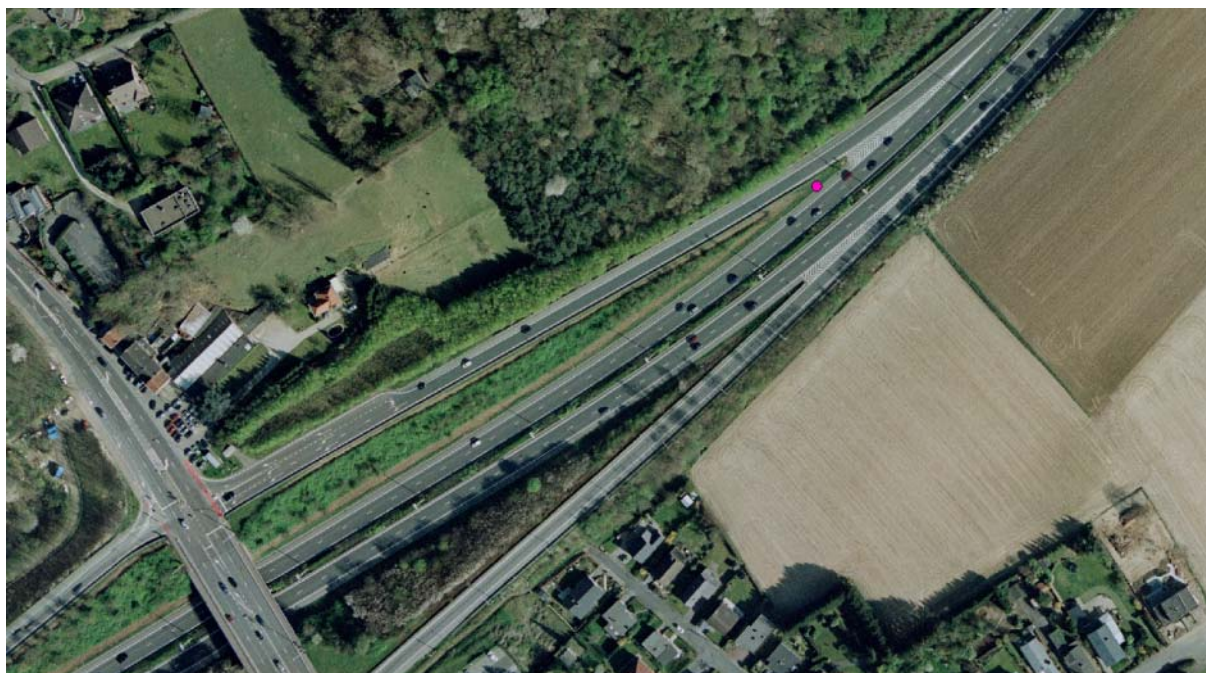
CASE 41 E314 Afrit Herent richting Brussel (meetpost 122504)

Kenmerken	Voorkomen file: Aansluiting met OVN: Aantal rijstroken: Pechstrook: Voorsorteerstroken:	O (+ D + A) Lichten 1 JA JA (kort)	9 min
Opmerking	- Meetpunt ter hoogte van betonpunt → zeer duidelijke fileterugslag tot minstens op de uitvoegstrook – risico ! - Afrit andere rijrichting: zie CASE 55

De filevorming op deze afrit tijdens de ochtendspits werd in 2010 ook reeds onder de aandacht gebracht in de Tactische Studie E314-E40 (zie rapportbijlage 1 'Knelpuntenanalyse').

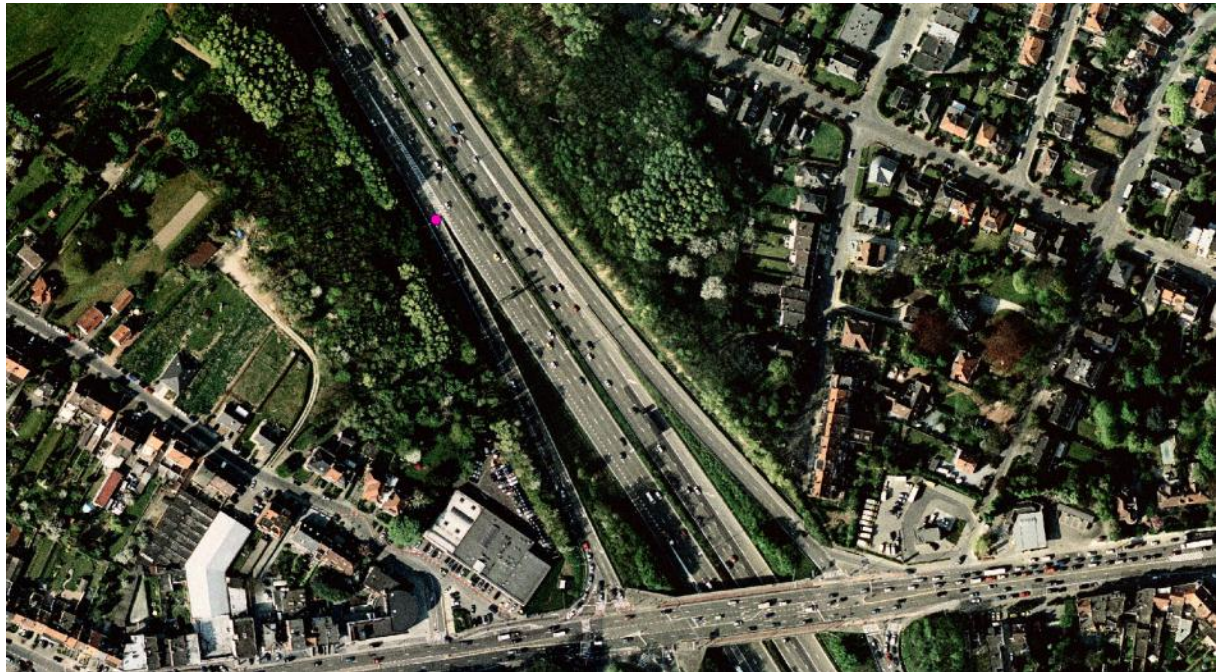
Kenmerken	Voorkomen file: Aansluiting met OVN: Aantal rijstroken: Pechstrook: Voorsorteerstroken:	A Lichten (*) 2 JA JA (kort)	9 min
Opmerking	- Meetpunt ter hoogte van betonpunt → zeer duidelijke fileterugslag tot minstens op de uitvoegstrook – risico ! - (*) rechtsaf buiten het licht - Afrit andere rijrichting: zie CASE 30

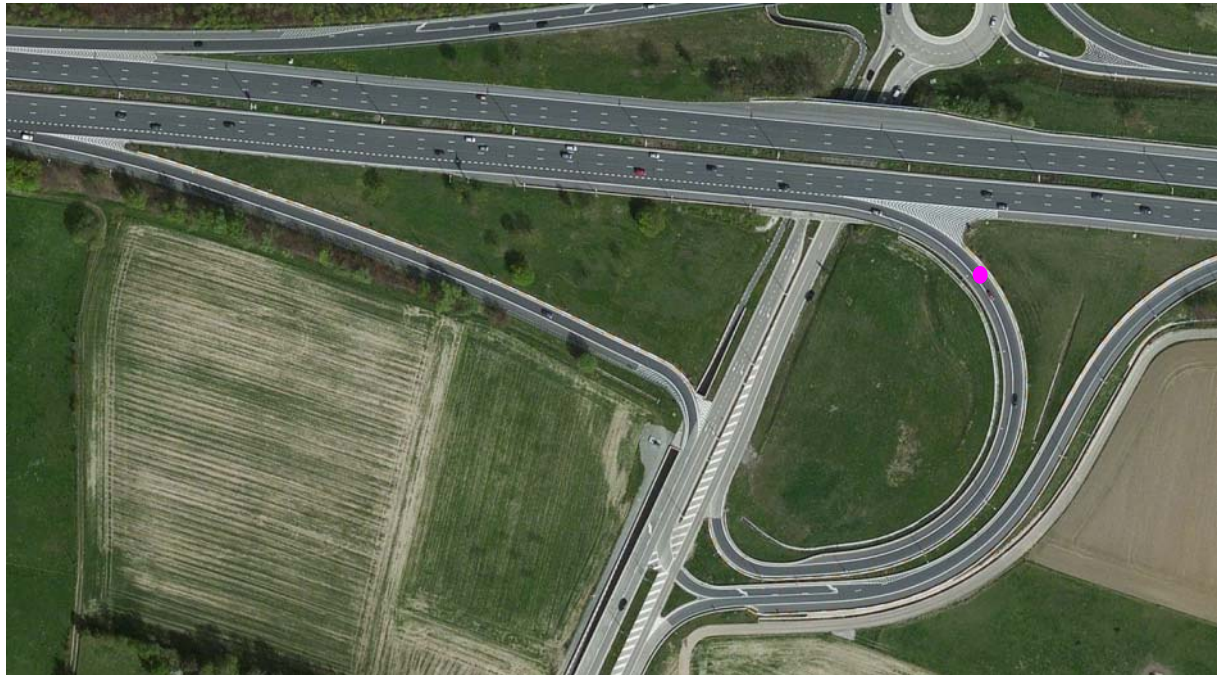
Kenmerken	Voorkomen file:	O	9 min
	Aansluiting met OVN:	Vorrang	
Opmerking	Aantal rijstroken:	1	
	Pechstrook:	JA	
	Voorsorteerstroken:	NEE (verplicht rechtsaf)	
	- Meetpunt ter hoogte van betonpunt → zeer duidelijke fileterugslag tot minstens op de uitvoegstrook – risico ! - Onderliggende weg iets verderop uitgevend op rotonde → vermoedelijk fileterugslag vanaf de rotonde

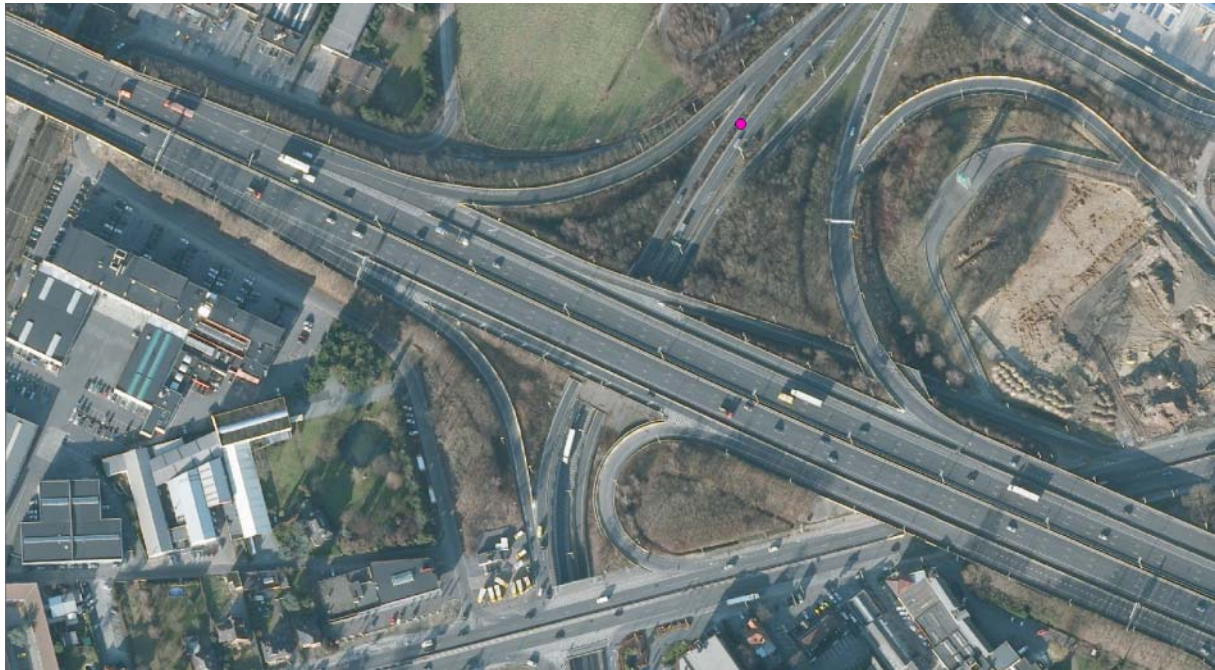
Kenmerken	Voorkomen file: Aansluiting met OVN: Aantal rijstroken: Pechstrook: Voorsorteerstroken:	O + A Voorrang 1 NEE NEE (verplicht rechtsaf)	9 min
Opmerking	- Meetpunt ter hoogte van betonpunt → zeer duidelijke fileterugslag tot voorbij dit punt - De file slaat echter terug tot op de B402 en niet tot op de snelweg → minder risicovol - Aansluiting op OVN samen met (links van) afrit komende van Oostende - Zie ook andere afritten St-Denijs-Westrem: CASE 9

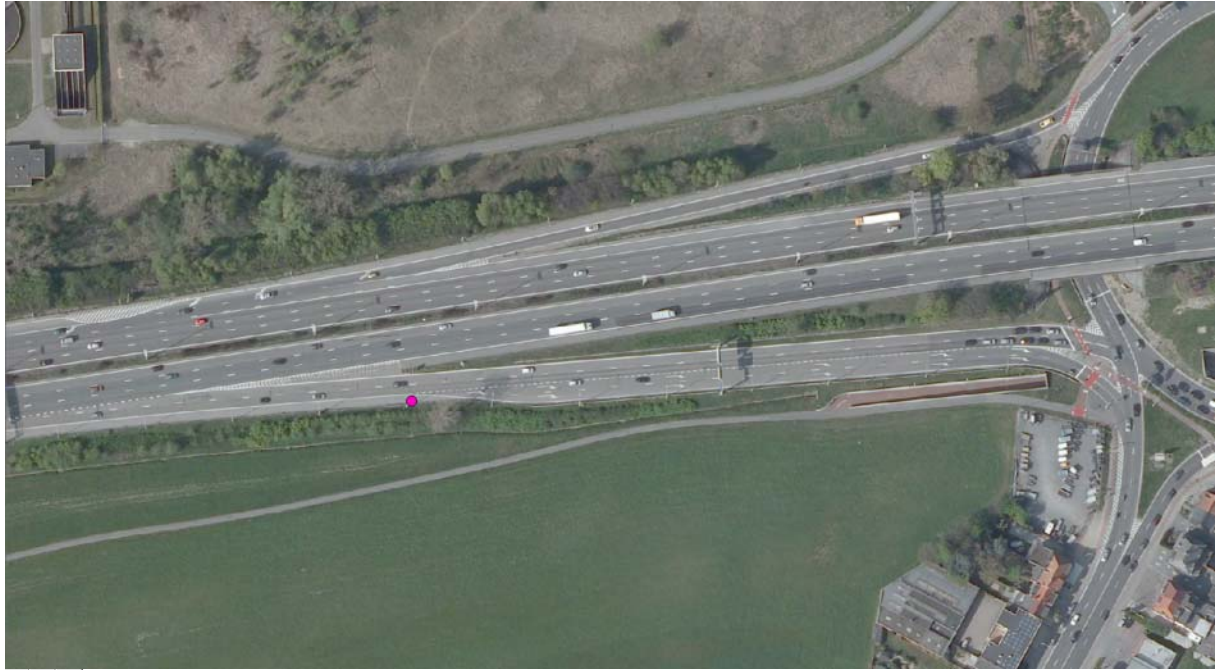
Kenmerken	Voorkomen file: Aansluiting met OWN: Aantal rijstroken: Pechstrook: Voorsorteerstroken:	O + D + A Lichten 4 NEE JA (volledige lengte)	8 min
Opmerking	- Meetpunt ter hoogte van betonpunt → zeer duidelijke fileterugslag tot minstens op de uitvoegstrook – risico ! - Deze afrit staat bekend om frequente filevorming tot op de snelweg, zelfs tijdens het weekend (cf. Makro, Wijnegem Shopping). - Afrit andere rijrichting: zie CASE 15 - Tevens terugslaan file tijdens het weekend – zie hoofdstuk 4.3

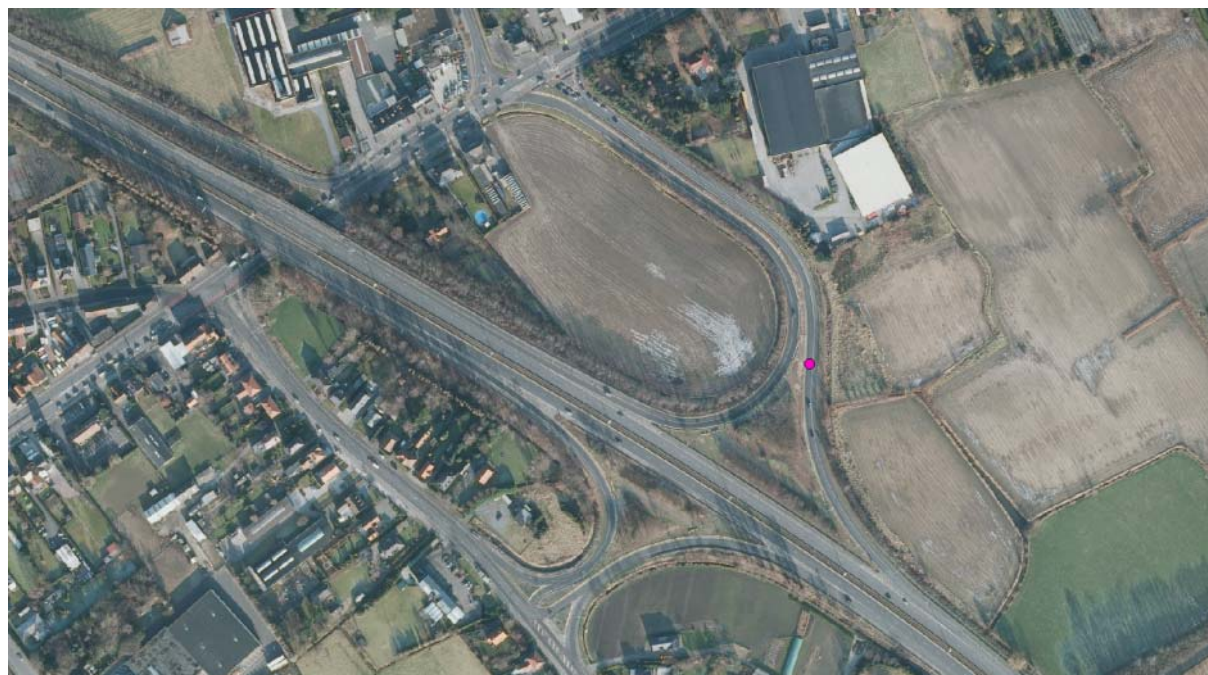
Kenmerken	Voorkomen file: Aansluiting met OWN: Aantal rijstroken: Pechstrook: Voorsorteerstroken:	O + D + A Lichten (*) 1 JA JA (kort)	8 min
Opmerking	- Meetpunt niet ter hoogte van betonpunt → niet duidelijk of de file terugslaat tot voorbij de betonpunt → de hogere snelheden en korte duur laten vermoeden van niet - (*) rechtsaf buiten het licht

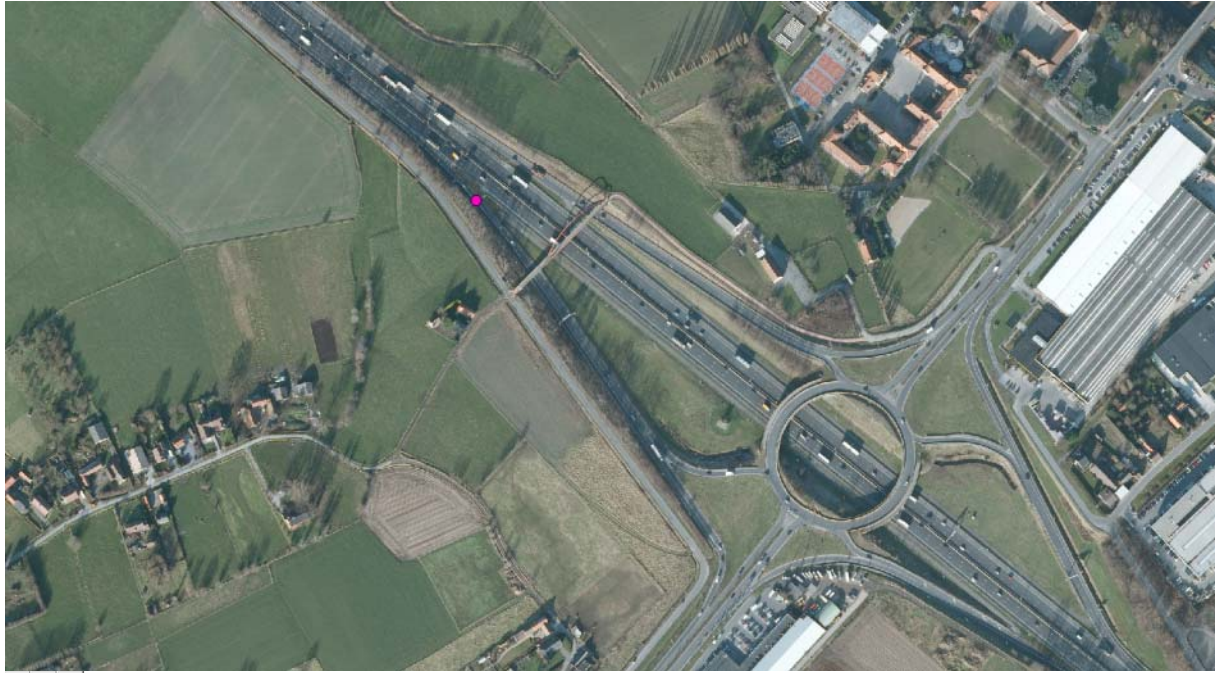
Kenmerken	Voorkomen file:	A	7 min
	Aansluiting met OVN:	Rotonde / Voorrang (*)	
Opmerking	Aantal rijstroken:	1	
	Pechstrook:	JA	
	Voorsorteerstroken:	JA (lang)	
- Meetpunt ter hoogte van betonpunt → zeer duidelijke fileterugslag tot minstens op de uitvoegstrook – risico ! - (*) al naargelang bestemming (afrit splitst)

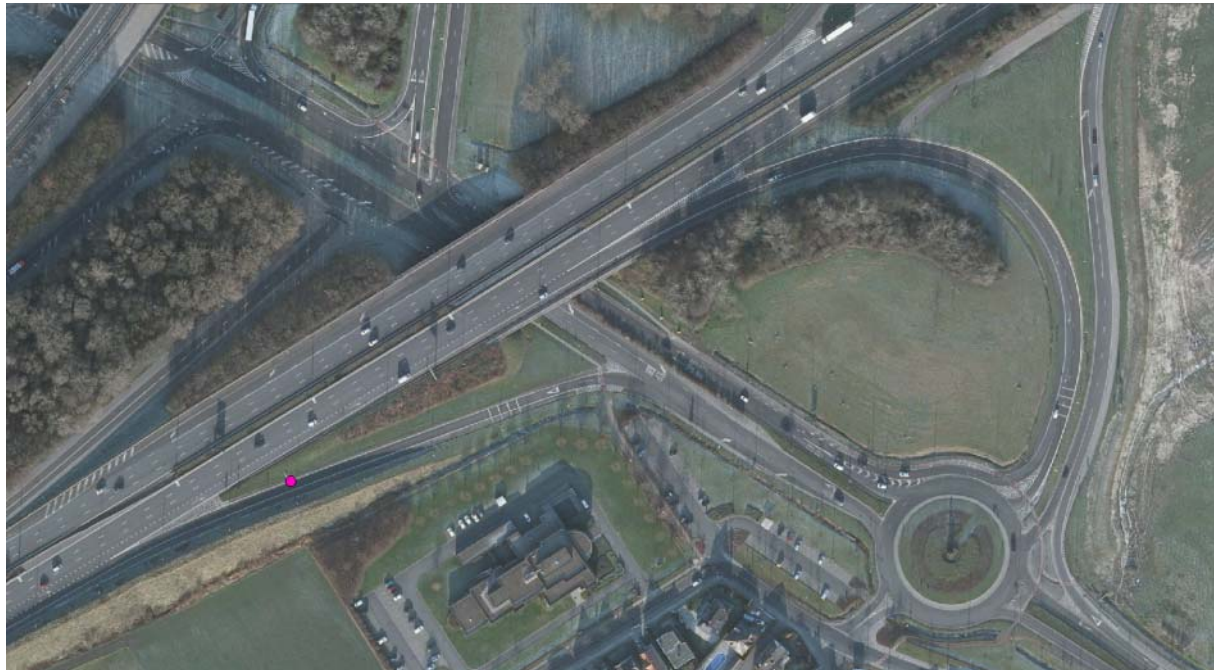
Kenmerken	Voorkomen file: Aansluiting met OVN: Aantal rijstroken: Pechstrook: Voorsorteerstroken:	A Voorrang 1 JA NEE (verplicht rechtsaf)	7 min
Opmerking	- Meetpunt vlakbij betonpunt → zeer duidelijke fileterugslag tot minstens op de uitvoegstrook – risico ! - Onderliggende weg iets verderop uitgevend op rotonde → fileterugslag vanaf rotonde

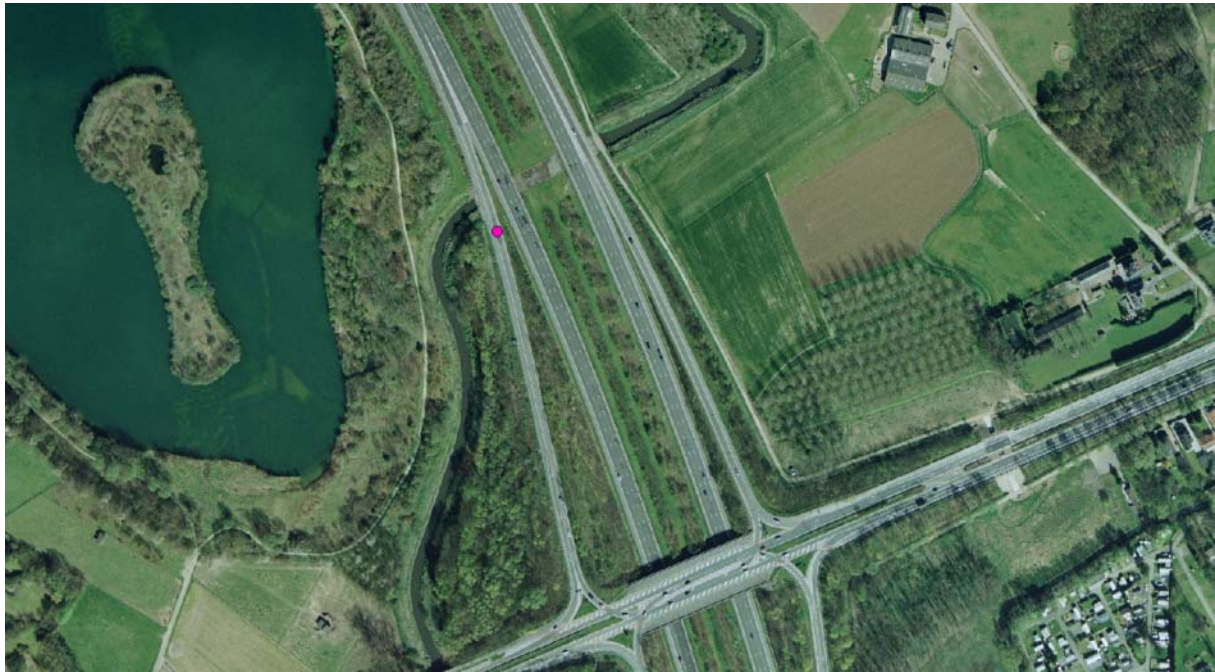
Kenmerken	Voorkomen file:	A	7 min
	Aansluiting met OWN:	Lichten	
Opmerking	Aantal rijstroken:	1	
	Pechstrook:	JA	
	Voorsorteerstroken:	JA (kort)	
- Meetpunt ter hoogte van betonpunt → zeer duidelijke fileterugslag tot minstens op de uitvoegstrook – risico !

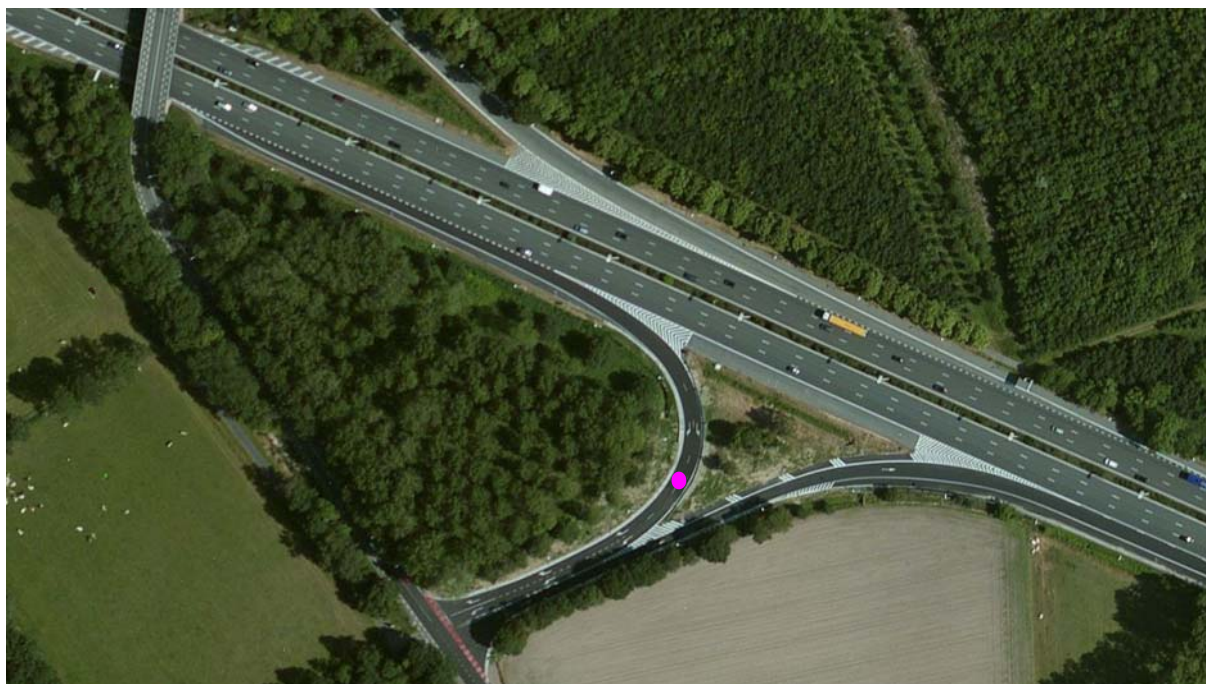
Kenmerken	Voorkomen file: Aansluiting met OVN: Aantal rijstroken: Pechstrook: Voorsorteerstroken:	(O + A) Voorrang 2 NEE JA (volledige lengte)	7 min
Opmerking	- Meetpunt niet ter hoogte van betonpunt → niet duidelijk of de file terugslaat tot voorbij de betonpunt - Ook al zou de filestaart niet tot de betonpunt reiken, houdt de scherpe bocht tevens een risico in aangezien de filestaart pas laat kan worden opgemerkt - Zeer korte afrit

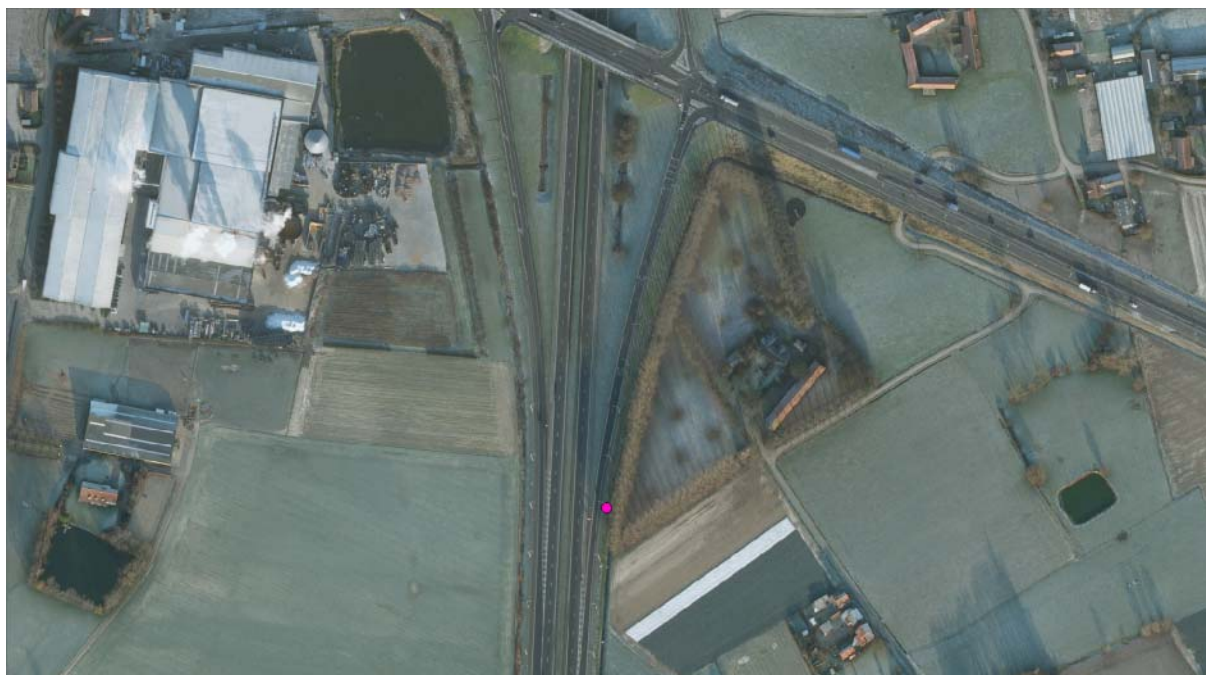
Kenmerken	Voorkomen file: Aansluiting met OWN: Aantal rijstroken: Pechstrook: Voorsorteerstroken:	O Lichten (*) 1 JA JA (nagenoeg volledige lengte)	7 min
Opmerking	- Meetpunt ter hoogte van betonpunt → zeer duidelijke fileterugslag tot minstens op de uitvoegstrook – risico ! - (*) rechtsaf buiten het licht

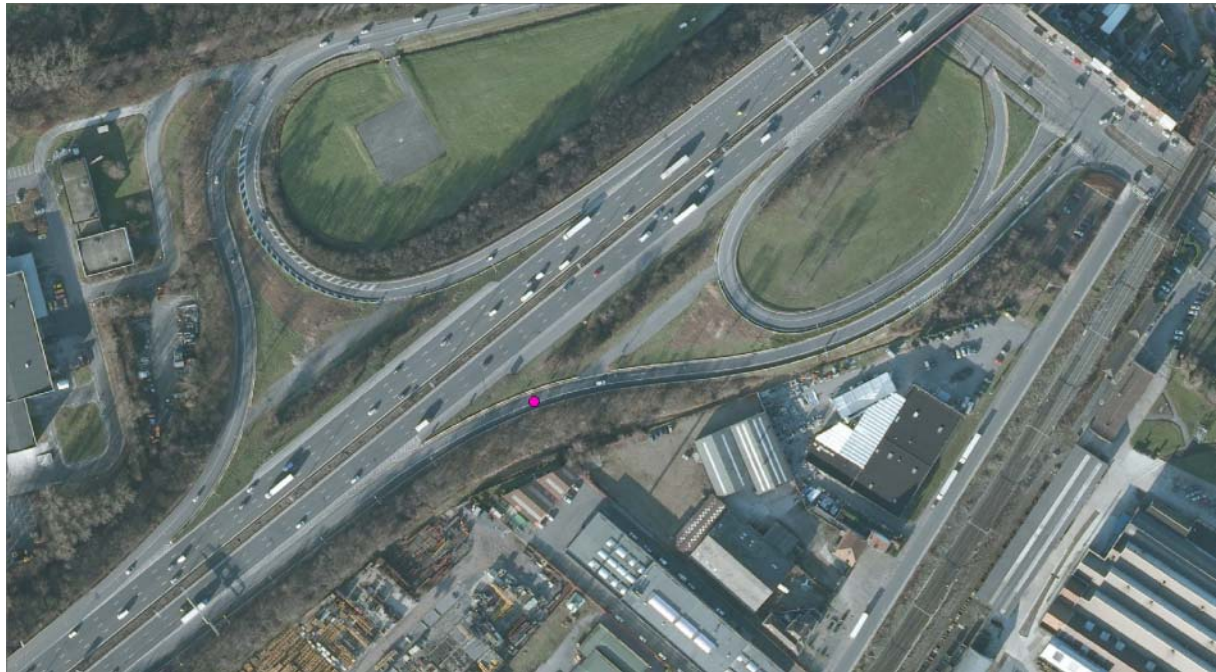
Kenmerken	Voorkomen file:	O + A	7 min
	Aansluiting met OVN:	Voorrang	
Opmerking	Aantal rijstroken:	1	
	Pechstrook:	JA	
	Voorsorteerstroken:	JA (uiterst kort)	
- Meetpunt vlakbij betonpunt → zeer duidelijke fileterugslag tot minstens op de uitvoegstrook – risico !

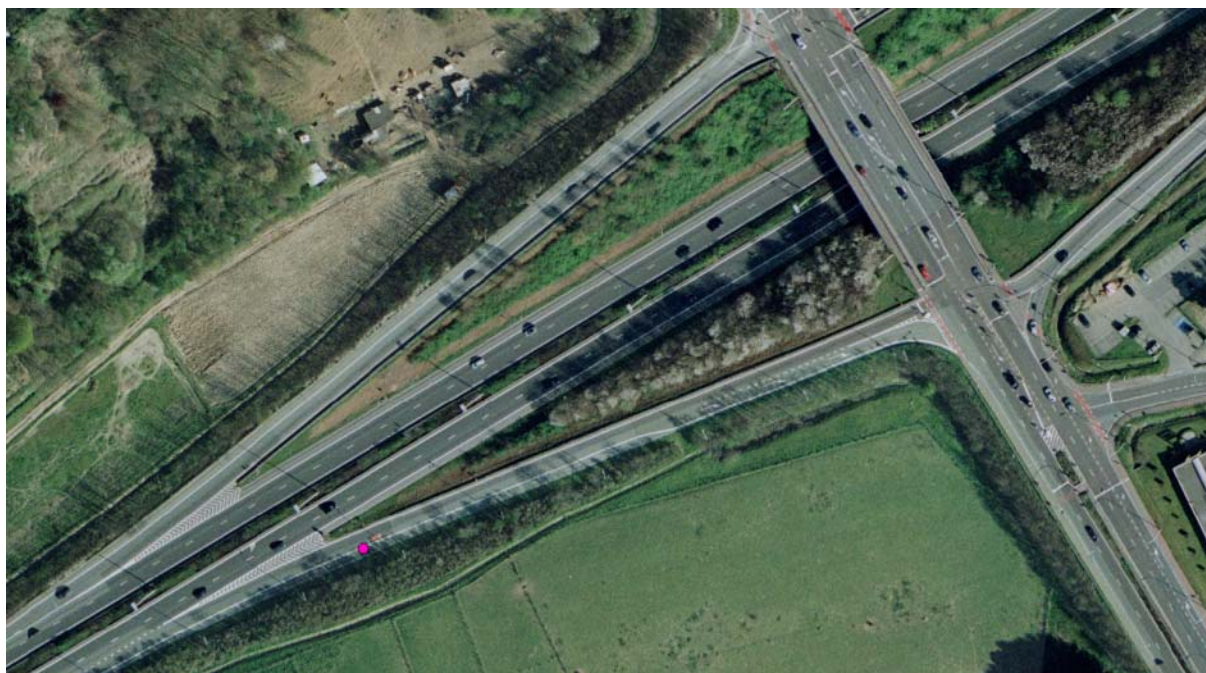
CASE 55 **E314 Afrit Herent richting Heerlen (NL)** (meetpost 122502)

Kenmerken	Voorkomen file: Aansluiting met OVN: Aantal rijstroken: Pechstrook: Voorsorteerstroken:	O + D Lichten 1 JA JA (kort)	6 min
Opmerking	- Meetpunt ter hoogte van betonpunt → zeer duidelijke fileterugslag tot minstens op de uitvoegstrook – risico ! - Afrit andere rijrichting: zie CASE 41

De filevorming op deze afrit tijdens de ochtendspits werd in 2010 ook reeds onder de aandacht gebracht in de Tactische Studie E314-E40 (zie rapportbijlage 1 'Knelpuntenanalyse').

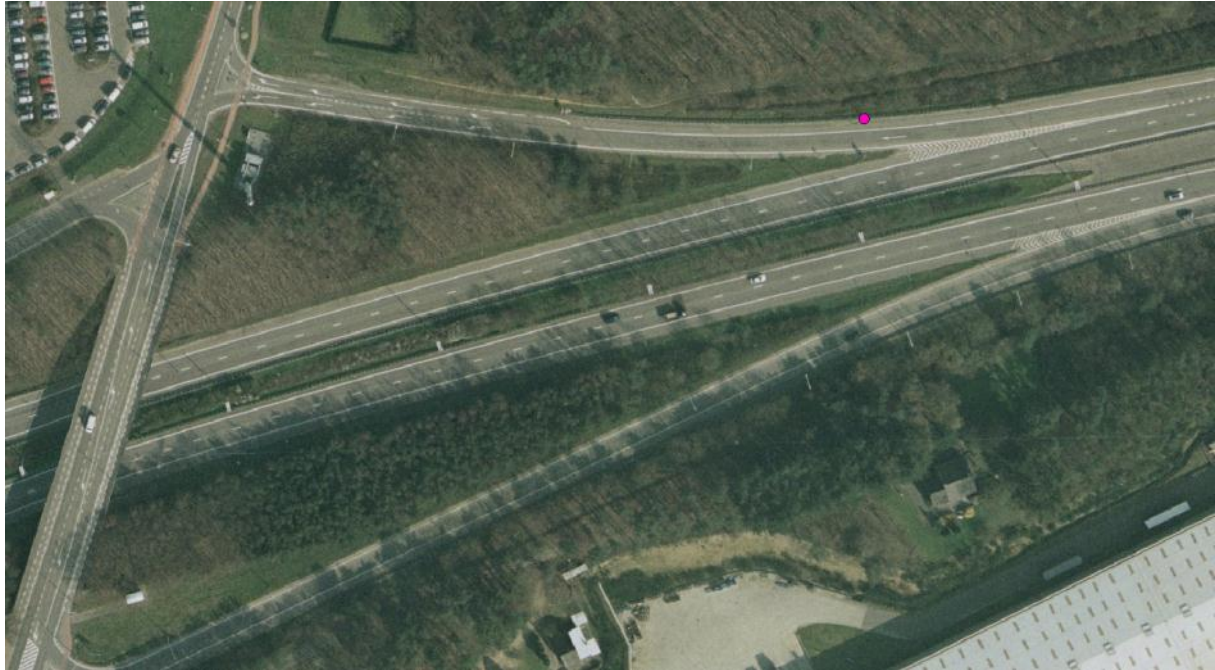
Kenmerken	Voorkomen file: Aansluiting met OVN: Aantal rijstroken: Pechstrook: Voorsorteerstroken:	O + A Voorrang 1 JA JA (kort)	5 min
Opmerking	- Meetpunt ter hoogte van betonpunt → zeer duidelijke fileterugslag tot minstens op de uitvoegstrook – risico !

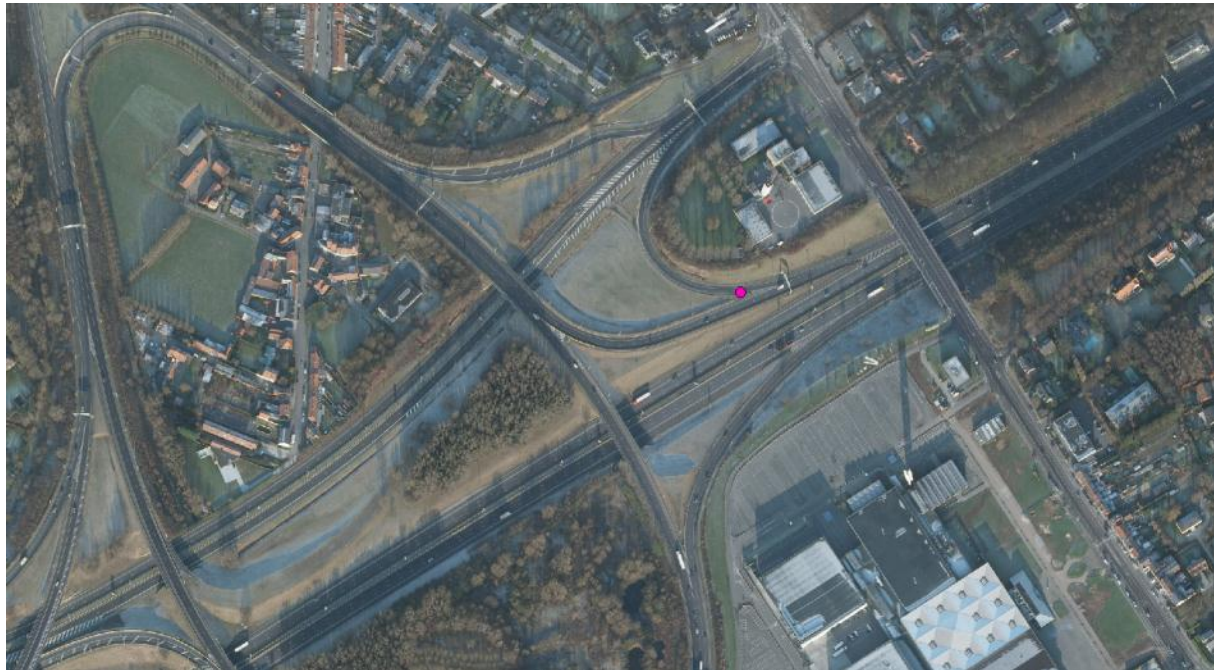
Kenmerken	Voorkomen file: Aansluiting met OVN: Aantal rijstroken: Pechstrook: Voorsorteerstroken:	O Voorrang 1 JA NEE (verplicht rechtsaf)	5 min
Opmerking	- Meetpunt ter hoogte van betonpunt → zeer duidelijke fileterugslag tot voorbij dit punt - Echter de afrit sluit eerst nog aan op een gemeenschappelijke afrit (relatief kort) vooraleer aan te sluiten op de hoofdrijbaan - Onderliggende weg iets verderop uitgevend op verkeerslichten

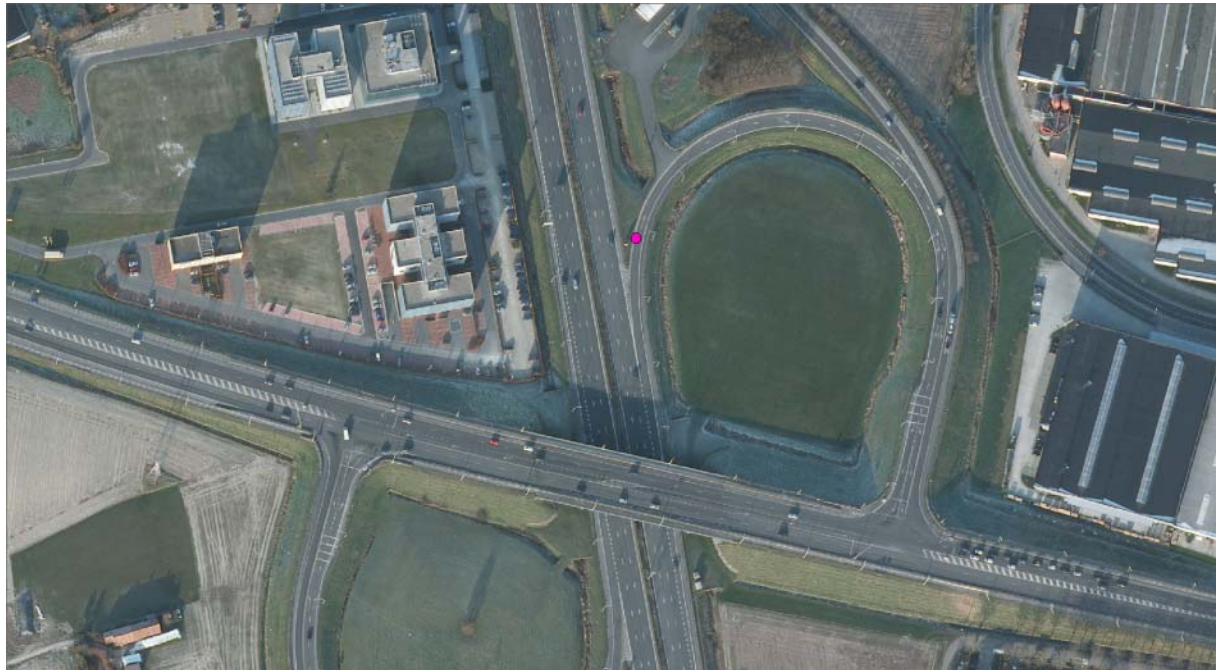
CASE 58 E403 Afrit Roeselare-Rumbeke richting Brugge (meetpost 120201)

Kenmerken	Voorkomen file:	O (+ D + A)	5 min
	Aansluiting met OWN:	Lichten	
	Aantal rijstroken:	1	
	Pechstrook:	JA	
	Voorsorteerstroken:	JA (lang)	
Opmerking	- Meetpunt ter hoogte van betonpunt → zeer duidelijke fileterugslag tot minstens op de uitvoegstrook – risico !

Bovenstaande snelheidsgrafiek betreft de maand maart 2012 aangezien er tijdens september en oktober 2012 wegenwerken aan de gang waren op de E403.

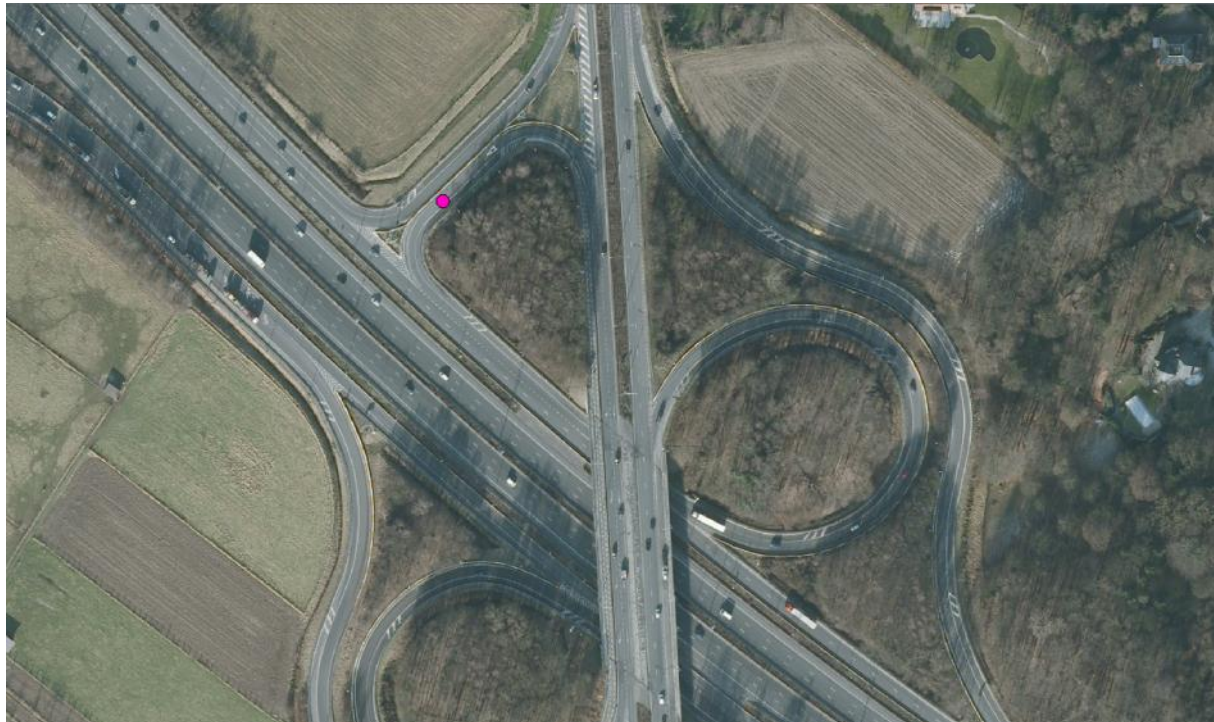
CASE 59 E40 Afrit Aalst bis (Ninove) richting Oostende (meetpost 115912)

Kenmerken	Voorkomen file: Aansluiting met OWN: Aantal rijstroken: Pechstrook: Voorsorteerstroken:	A Voorrang 1 JA NEE (verplicht rechtsaf)	5 min
Opmerking	- Zeer korte afrit - Meetpunt vlakbij betonpunt → duidelijk fileterugslag tot voorbij dit punt - De afrit sluit eerst nog aan op een parallelbaan maar de filestaart komt daarbij wel in de weefzone te staan tussen de oprit en de afrit op deze parallelbaan – risico! - Zie ook andere afritten Aalst: CASES 8 en 77

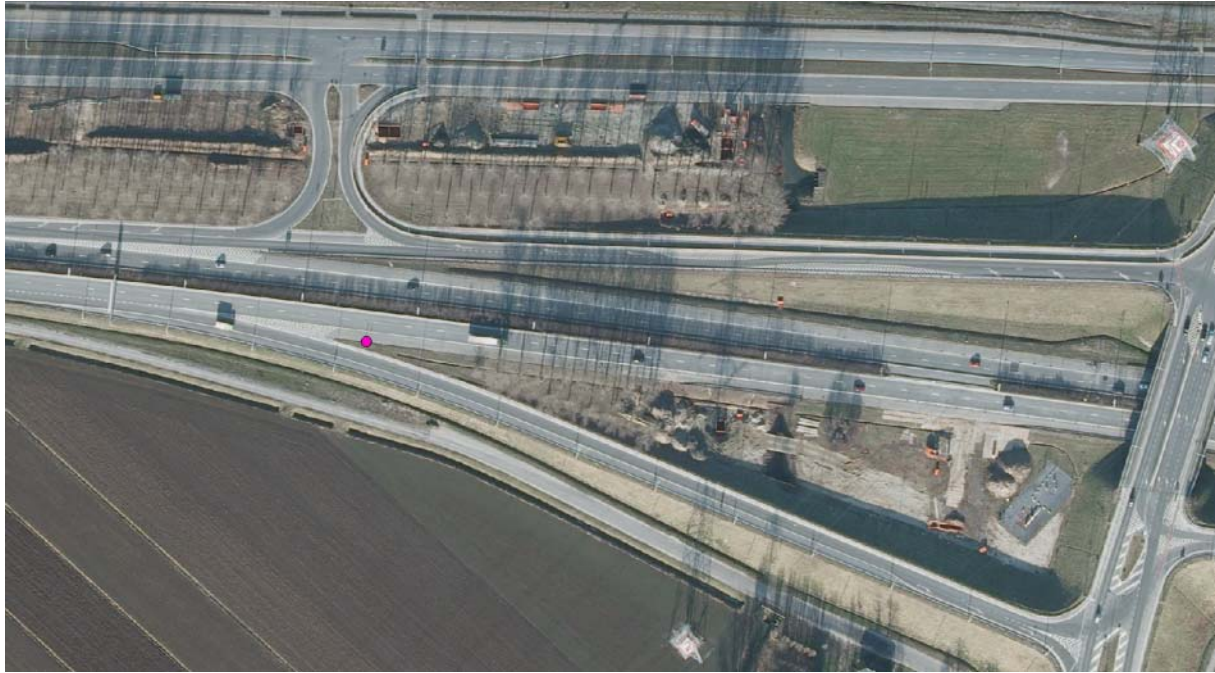
CASE 60 E34 Afrit Melsele richting Antwerpen (meetpost 128603)

Kenmerken	Voorkomen file: Aansluiting met OWN: Aantal rijstroken: Pechstrook: Voorsorteerstroken:	A Voorrang 1 JA JA (kort)	5 min
Opmerking	- Meetpunt ter hoogte van betonpunt → zeer duidelijke fileterugslag tot minstens op de uitvoegstrook – risico ! - Afrit andere rijrichting: zie CASE 24

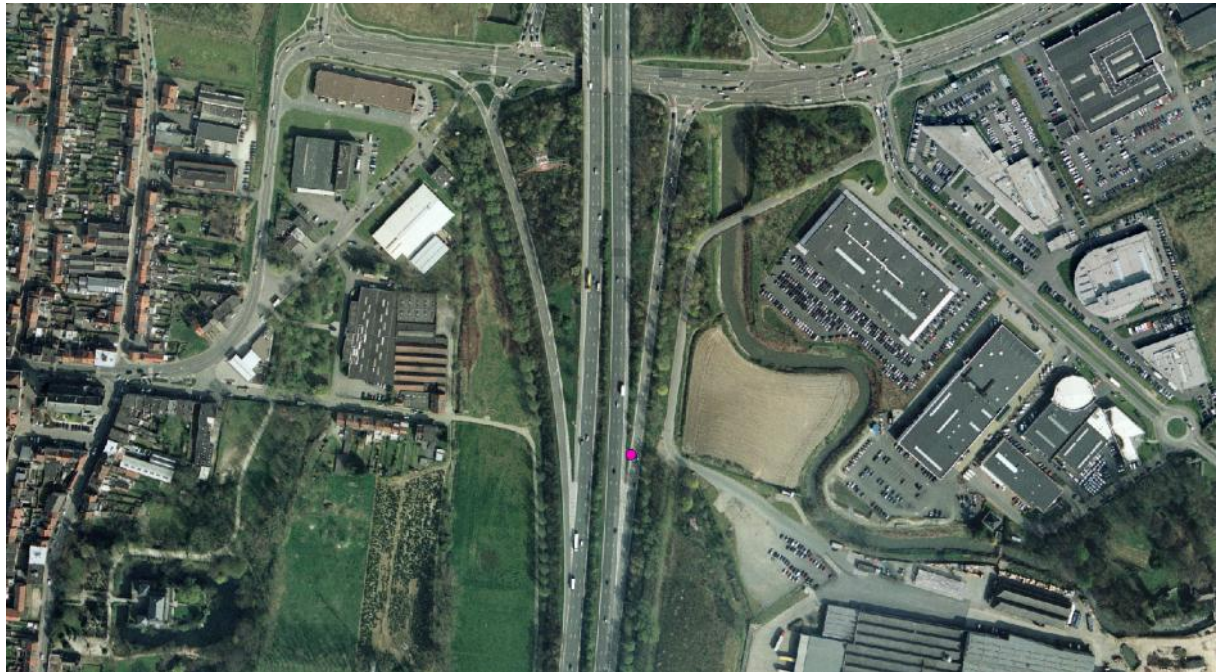
CASE 61 **RO Afrit Ruisbroek – binnenring** (meetpost 113805)

Kenmerken	Voorkomen file: Aansluiting met OWN: Aantal rijstroken: Pechstrook: Voorsorteerstroken:	0 Lichten (*) 2 NEE JA (kort)	5 min
Opmerking	- Meetpunt ter hoogte van betonpunt → zeer duidelijke fileterugslag tot minstens op de uitvoegstrook – risico ! - (*) Rechtsaf buiten het licht - Afrit andere rijrichting: zie CASE 35
