Fileproblematiek op afritten snelwegennet Vlaanderen

Studierapport

Departement Mobiliteit en Openbare Werken
Verkeerscentrum
Lange Kievitstraat 111-113 bus 40
2018 Antwerpen

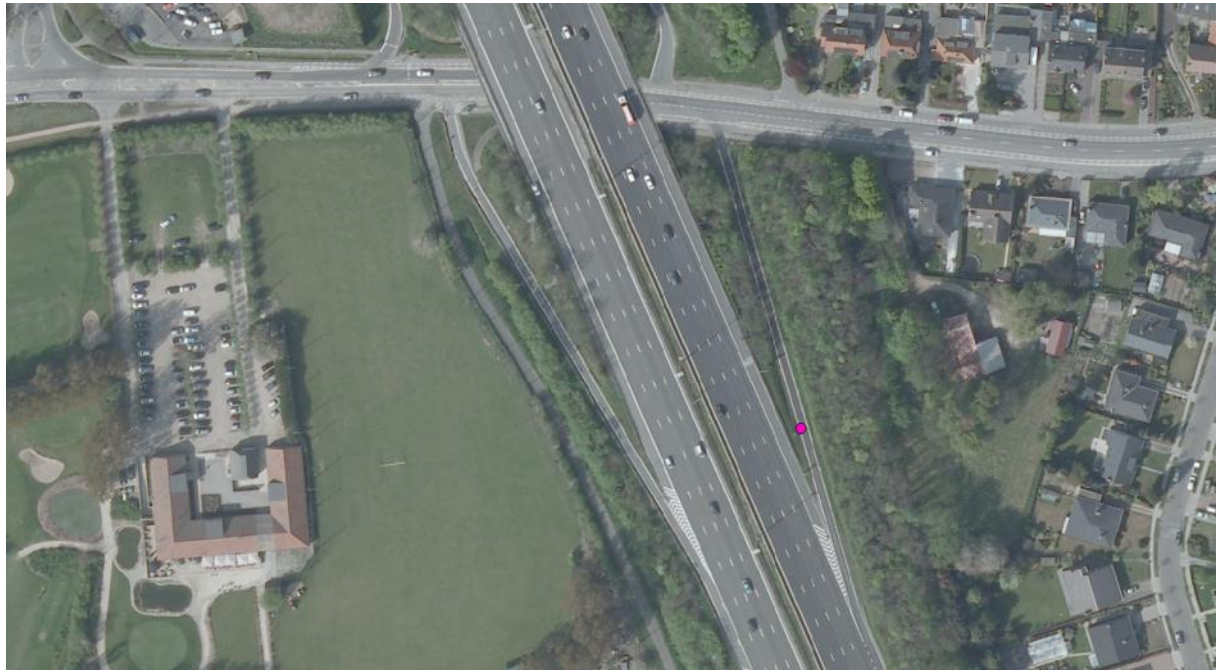
CASE 62 E19 Afrit UZA richting Antwerpen (meetpost 128005)

Kenmerken	Voorkomen file: Aansluiting met OVN: Aantal rijstroken: Pechstrook: Voorsorteerstroken:	O (+ A) Voorrang 1 NEE NEE	4 min
Opmerking	- Meetpunt ter hoogte van betonpunt → zeer duidelijke fileterugslag tot minstens op de uitvoegstrook – risico ! - Avondfile enkel in geval van sterke file op de hoofdrijbaan (file E19/R1) en het daaruit volgend sluipverkeer; in dergelijk geval houdt file op de afrit minder risico's in (cf. traag / fileverkeer op zowel afrit als hoofdrijbaan) - Afrit andere rijrichting: zie CASE 72

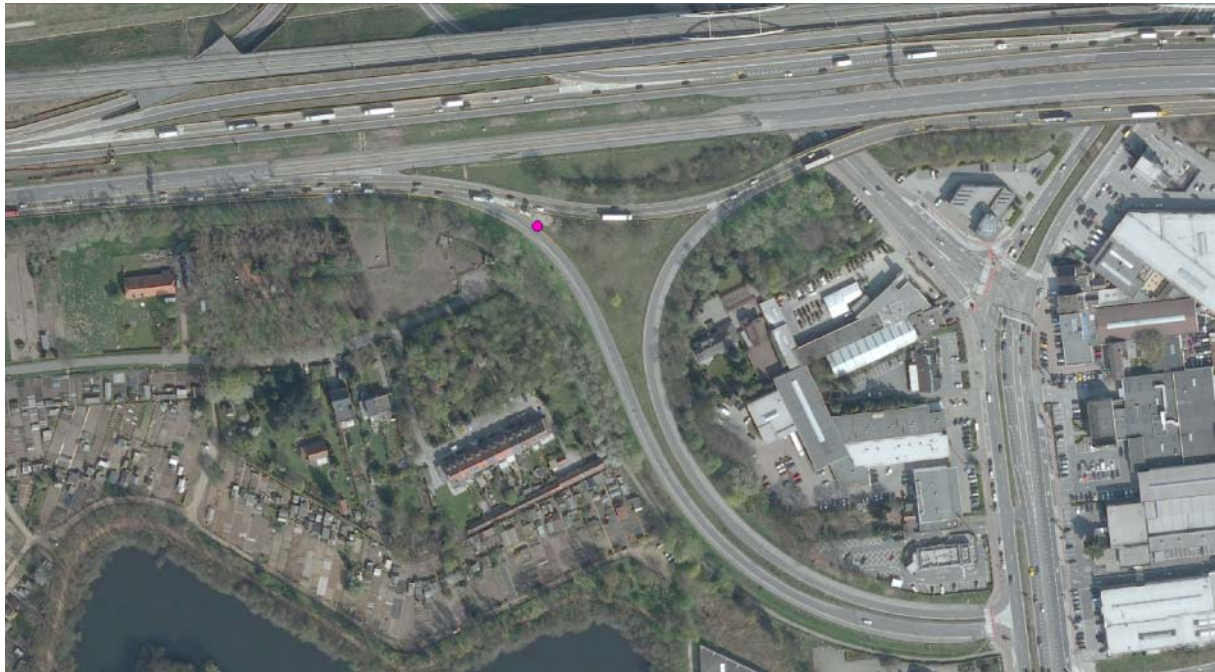
CASE 64 **E19 Afrit Kleine Bareel (Schoten) richting Breda (NL)** (meetpost 118708)

Kenmerken	Voorkomen file:	A	4 min
	Aansluiting met OVN:	Voorrang	
Opmerking	Aantal rijstroken:	1	
	Pechstrook:	JA	
	Voorsorteerstroken:	NEE (verplicht rechtsaf)	
<p>- Meetpunt ter hoogte van betonpunt → zeer duidelijke fileterugslag tot voorbij de betonpunt - De afrit sluit eerst nog aan op een gemeenschappelijke afrit / parallelbaan (relatief kort) vooraleer aan te sluiten op hoofdrijbaan</p>

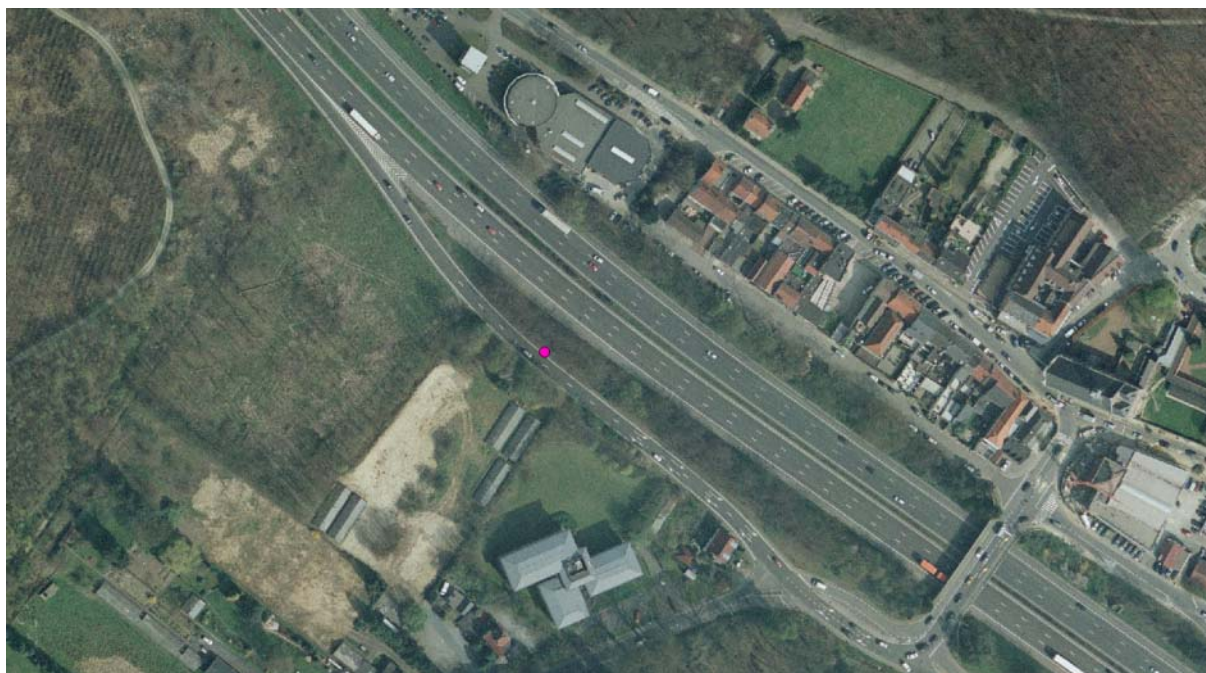
CASE 65 **E411 Afrit Jezus-Eik richting Namen** (meetpost 113208)

Kenmerken	Voorkomen file: Aansluiting met OVN: Aantal rijstroken: Pechstrook: Voorsorteerstroken:	D + A Voorrang 2 NEE JA (nagenoeg volledige lengte)	4 min
Opmerking	- Meetpunt niet ter hoogte van betonpunt → niet duidelijk of de file terugslaat tot voorbij de betonpunt → de hogere snelheden laten vermoeden van niet of in beperkte mate - Ochtendfile eerder in geval van incidentele file op de snelweg (sluipverkeer)

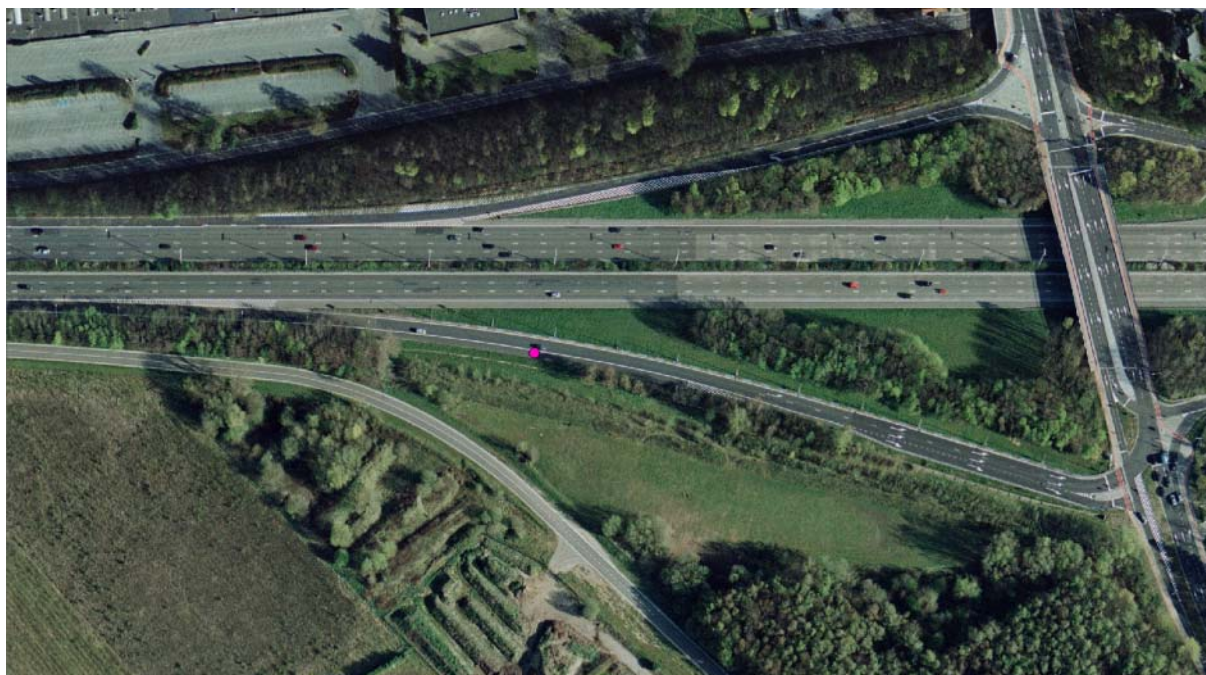
CASE 66 E40 Afrit Sterrebeek richting Luik (meetpost 104608)

Kenmerken	Voorkomen file: Aansluiting met OVN: Aantal rijstroken: Pechstrook: Voorsorteerstroken:	(O +) D Lichten 1 JA JA (kort)	4 min
Opmerking	- Meetpunt niet ter hoogte van betonpunt → niet duidelijk of de file terugslaat tot voorbij de betonpunt → de hogere snelheden laten vermoeden eerder in beperkte mate - Afrit andere rijrichting: zie CASE 17

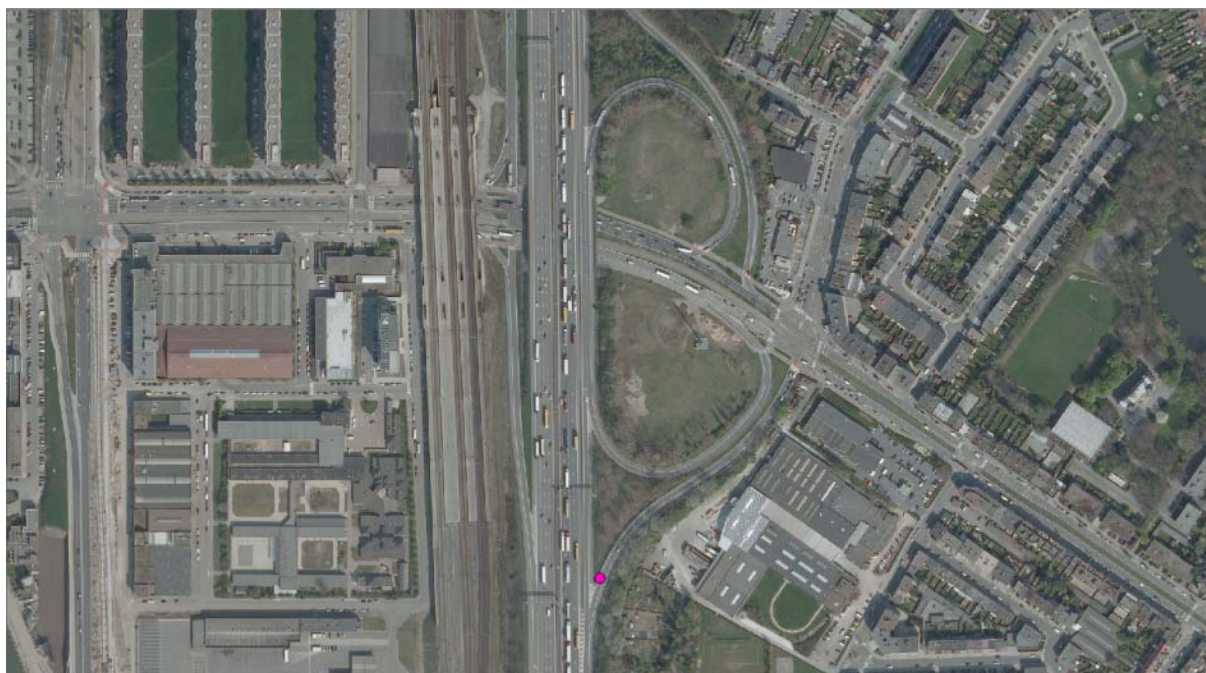
CASE 67 R1 Afrit Merksem (Merksem) richting NL (meetpost 109907)

Kenmerken	Voorkomen file: Aansluiting met OVN: Aantal rijstroken: Pechstrook: Voorsorteerstroken:	A Lichten 1 JA JA (lang)	3 min (*)
Opmerking	- Meetpunt ter hoogte van betonpunt → zeer duidelijke fileterugslag tot minstens op de uitvoegstrook – risico ! - Andere afritten in Merksem: zie CASES 32 en 33

(*) De filevorming hier treedt slechts op tijdens een relatief beperkt aantal dagen in 2012. Echter wanneer de file zich hier voordoet is het gedurende langere duur. Hoogstwaarschijnlijk zijn deze files gerelateerd aan evenementen in het Sportpaleis waarbij niet enkel afrit Deurne maar tevens deze afrit in Merksem intenser wordt gebruikt.

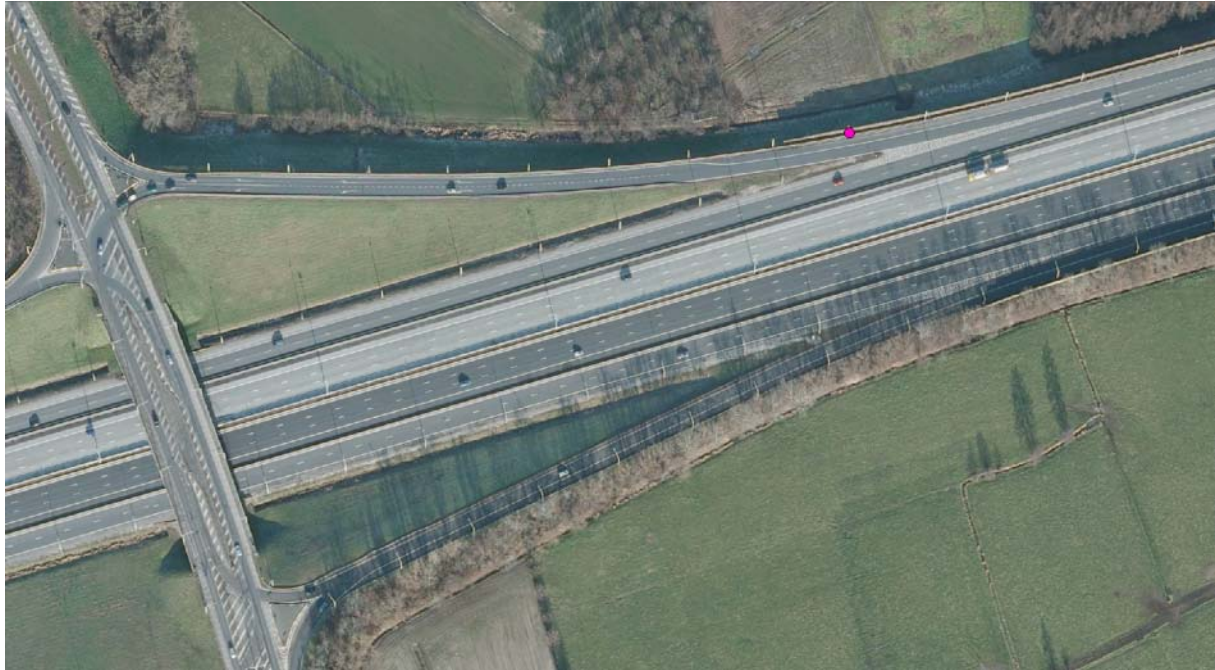
CASE 68 **E17 Afrit St-Niklaas-West richting Rijsel (FR)** (meetpost 115607)

Kenmerken	Voorkomen file: Aansluiting met OVN: Aantal rijstroken: Pechstrook: Voorsorteerstroken:	O + A Voorrang 1 JA JA (nagenoeg volledige lengte)	3 min
Opmerking	- Meetpunt ter hoogte van betonpunt → zeer duidelijke fileterugslag tot minstens op de uitvoegstrook – risico ! - Ook al sluit de afrit aan op een parallelbaan is het risico hier aanwezig gelet op de hoge verkeerssnelheid op deze parallelbaan (vergelijkbaar met de snelheid op de hoofdrijbaan)

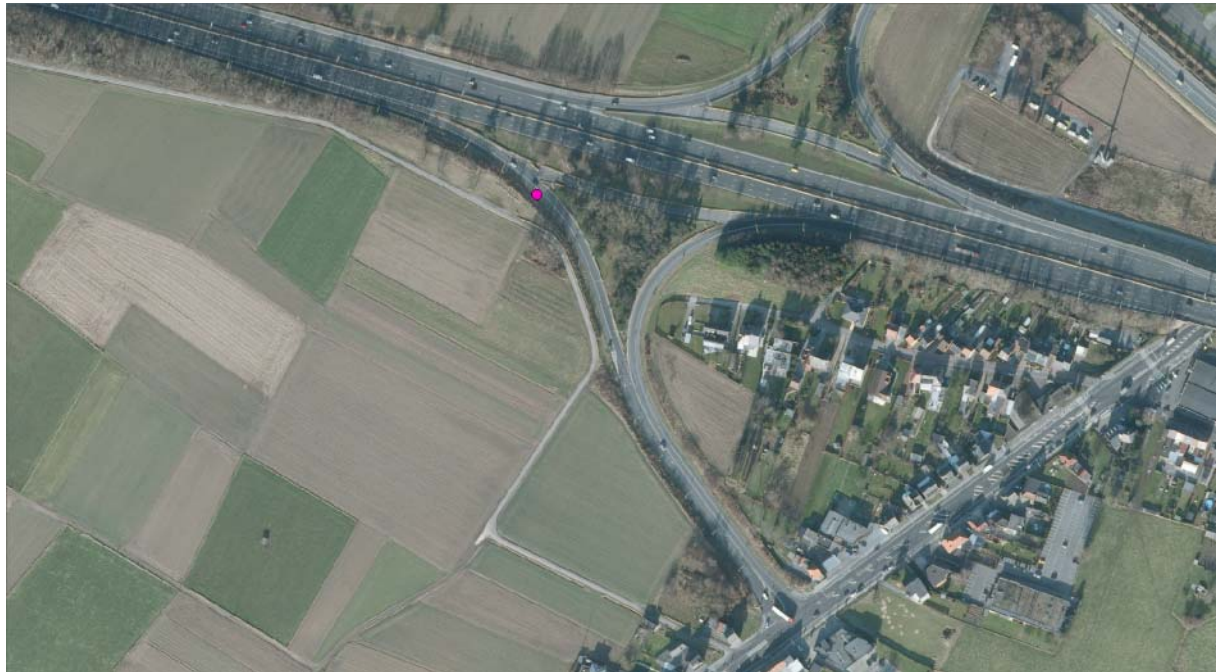
CASE 69 **E40 Afrit Erpe Mere richting Brussel** (meetpost 119704)

Kenmerken	Voorkomen file:	O + A	3 min
	Aansluiting met OVN:	Voorrang	
Opmerking	Aantal rijstroken:	1	
	Pechstrook:	JA	
	Voorsorteerstroken:	JA (lang)	
- Meetpunt niet ter hoogte van betonpunt → niet duidelijk of de file terugslaat tot voorbij de betonpunt

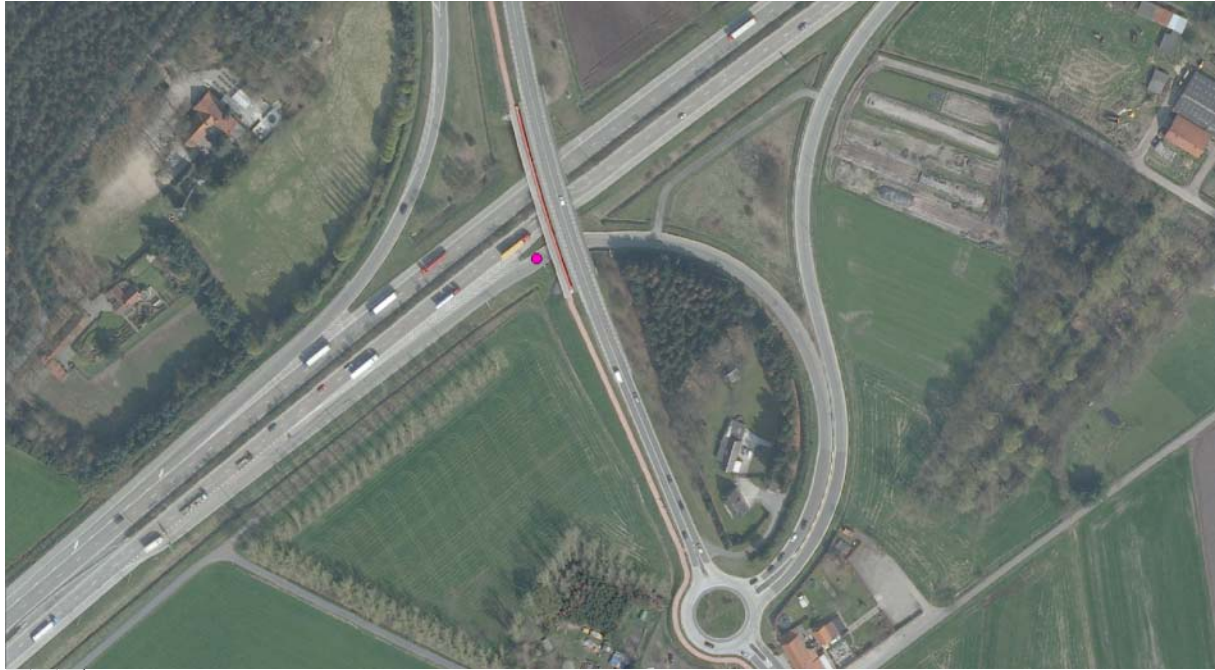
CASE 70 E34 Afrit Beerse richting Eindhoven (NL) (meetpost 126403)

Kenmerken	Voorkomen file: Aansluiting met OWN: Aantal rijstroken: Pechstrook: Voorsorteerstroken:	O Ronde 1 NEE NEE	3 min
Opmerking	- Meetpunt ter hoogte van betonpunt → zeer duidelijke fileterugslag tot minstens op de uitvoegstrook – risico !

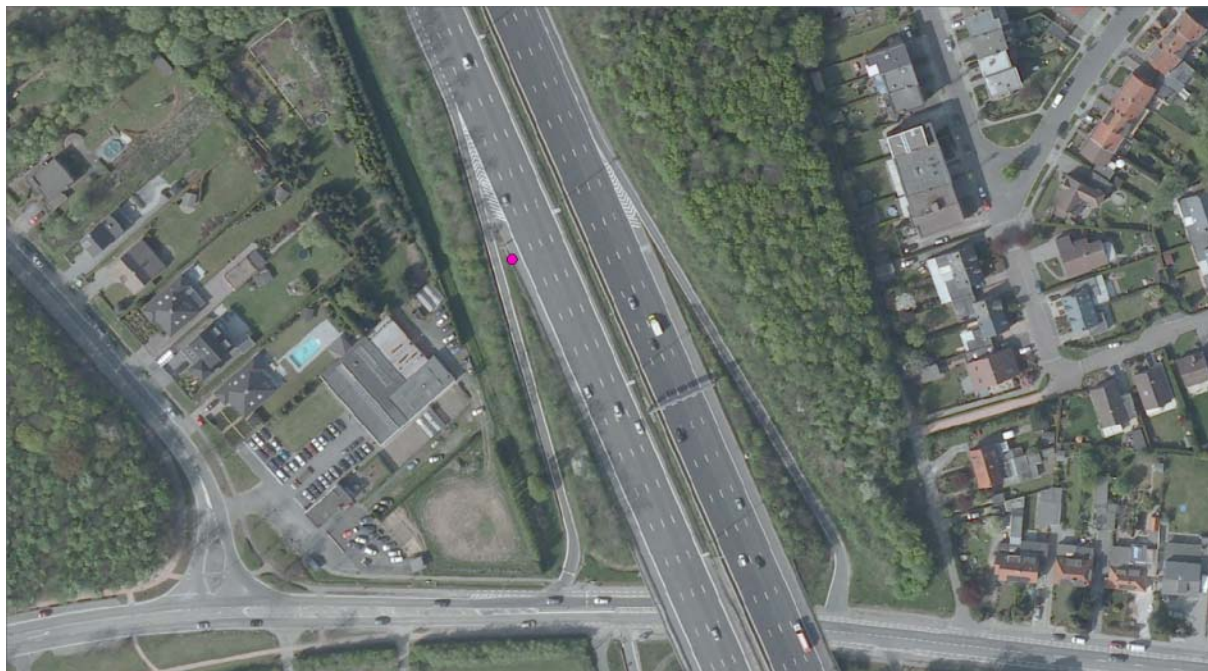
CASE 72 E19 Afrit UZA richting Brussel (meetpost 128003)

Kenmerken	Voorkomen file: Aansluiting met OVN: Aantal rijstroken: Pechstrook: Voorsorteerstroken:	O Lichten 1 NEE NEE (verplicht rechtsaf)	3 min
Opmerking	- Meetpunt ter hoogte van betonpunt → zeer duidelijke fileterugslag tot minstens op de uitvoegstrook – risico ! - Afrit andere rijrichting: zie CASE 62

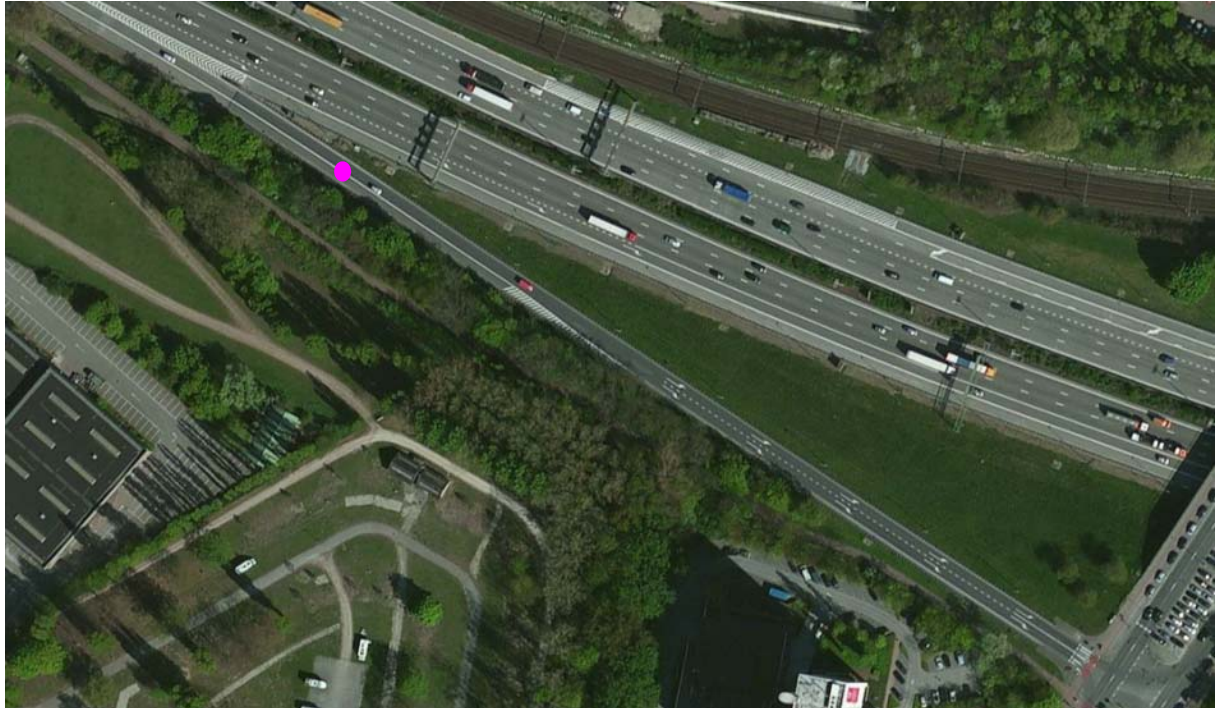
CASE 73 R1 Afrit Wilrijk Le Grellelaan – buitenring (meetpost 108607)

Kenmerken	Voorkomen file: Aansluiting met OWN: Aantal rijstroken: Pechstrook: Voorsorteerstroken:	O Lichten 1 (*) JA JA (lang) (*)	3 min
Opmerking	- Meetpunt vlakbij betonpunt → duidelijke fileterugslag tot minstens op de uitvoegstrook – risico !

(*) De file wordt voornamelijk veroorzaakt door het linksafslaand verkeer vanuit de afrit. In de praktijk maakt het verkeer dat rechtsaf wil vanuit de afrit tijdens de ochtendspits reeds gebruik van de pechstrook om deze file te passeren. M.a.w. wordt de pechstrook gebruikt als voorsorteerstrook over de volledige lengte. Dit gegeven is al langer bekend. Omwille hiervan (met het oog op correcte verkeerstellingen) werd ter hoogte van de meetlocatie niet enkel de rijstrook maar tevens de pechstrook met detectielussen uitgerust. Uit de verkeerstellingen blijkt dat tijdens de ochtendspits 1/3 van het verkeer op de afrit over de pechstrook te rijden en 2/3 over de officiële rijstrook. Dit wordt meer in detail geïllustreerd en besproken in hoofdstuk 5.3.1.

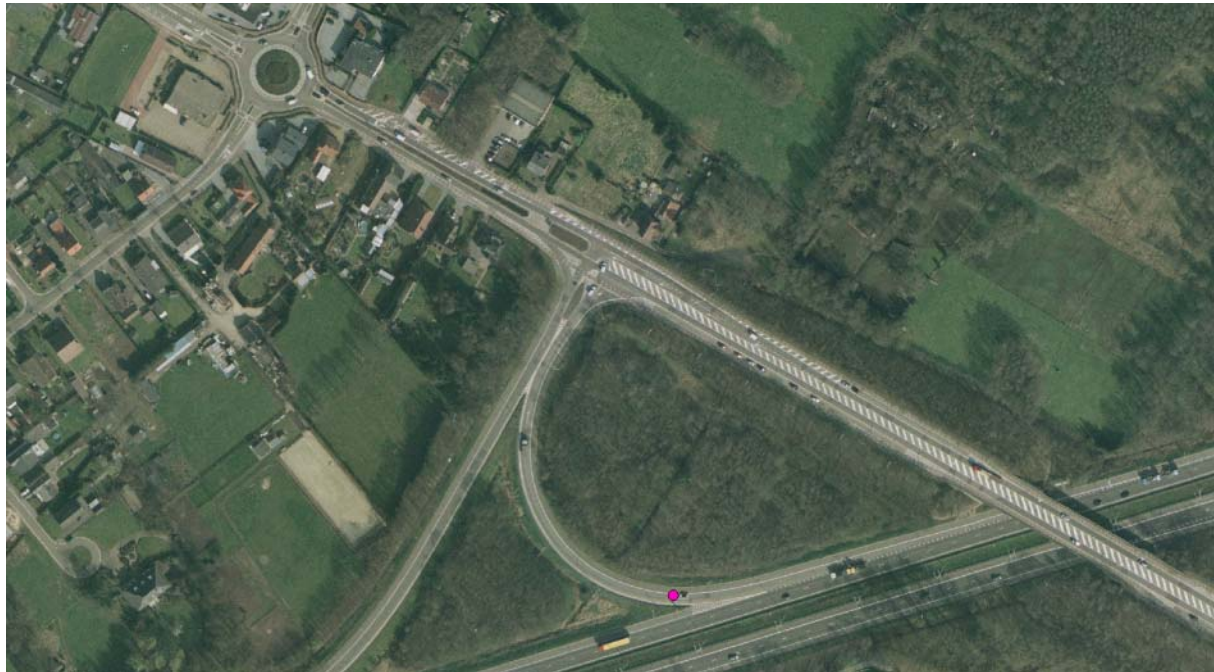
CASE 74 E314 Afrit Heusden-Zolder richting Brussel (meetpost 110908)

Kenmerken	Voorkomen file:	A	3 min
	Aansluiting met OVN:	Voorrang	
Opmerking	Aantal rijstroken:	1	
	Pechstrook:	JA	
	Voorsorteerstroken:	JA (uiterst kort)	
- Meetpunt ter hoogte van betonpunt → zeer duidelijke fileterugslag tot minstens op de uitvoegstrook – risico !

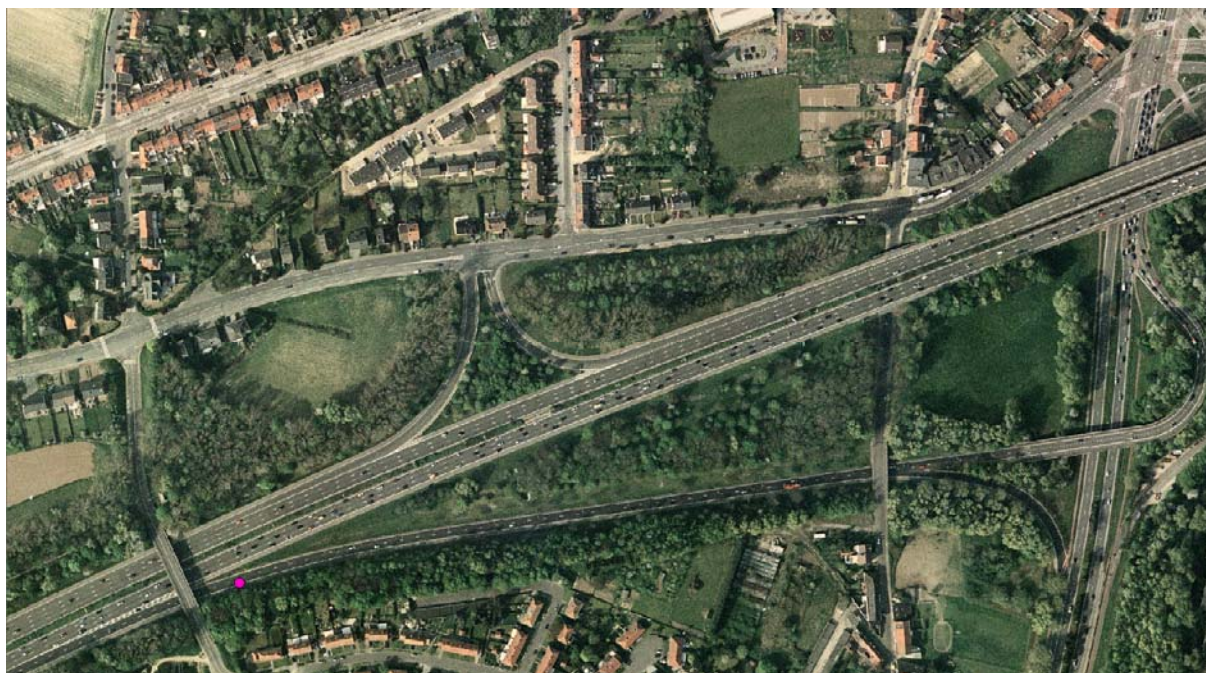
CASE 76 E40 Afrit Kraainem richting Luik (meetpost 113308)

Kenmerken	Voorkomen file: Aansluiting met OWN: Aantal rijstroken: Pechstrook: Voorsorteerstroken:	A Voorrang 2 JA JA (splitsing weg)	3 min
Opmerking	- Meetpunt ter hoogte van betonpunt → zeer duidelijke fileterugslag tot minstens op de uitvoegstrook – risico ! - Zeer lange afrit - Terugslaan file treedt hier op in geval van sterke file op de hoofdrijbaan (file E40/R0) en het daaruitvolgend sluipverkeer via R22; in dergelijk geval houdt file op de afrit minder risico's in (cf. traag / fileverkeer op zowel afrit als hoofdrijbaan) - Afrit andere rijrichting: zie CASE 39

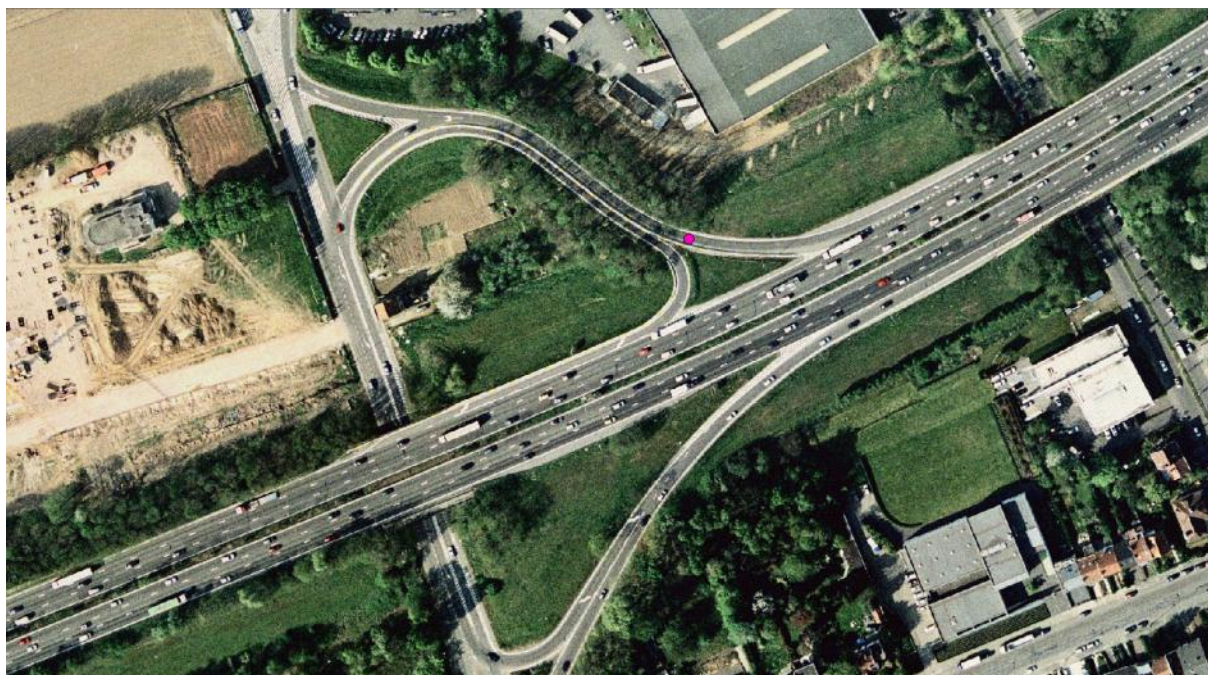
CASE 79 **RO Afrit UZ Jette - buitenring** (meetpost 119603)

Kenmerken	Voorkomen file: Aansluiting met OWN: Aantal rijstroken: Pechstrook: Voorsorteerstroken:	O Voorrang 1 NEE JA (splitsing weg)	3 min
Opmerking	- Meetpunt niet ter hoogte van betonpunt → niet duidelijk of de file terugslaat tot voorbij de betonpunt → de iets hogere snelheden/korte duur laten vermoeden eerder in beperkte mate

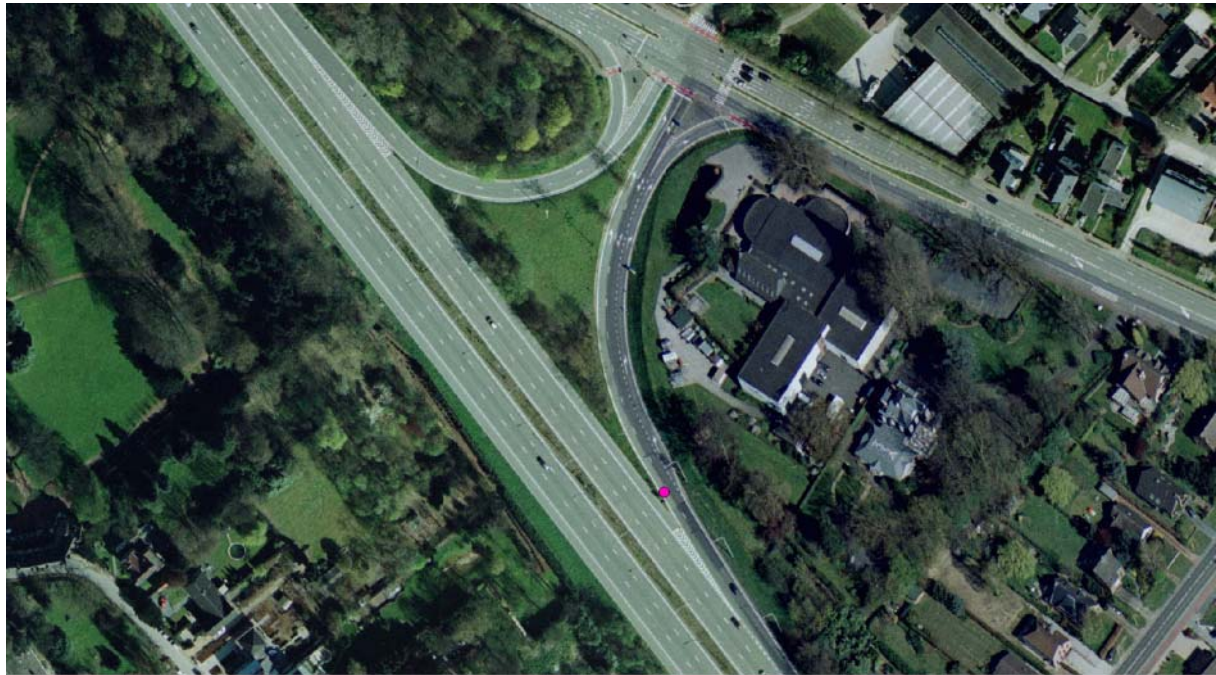
CASE 80 **A12 Afrit Meise richting Antwerpen** (meetpost 110608)

Kenmerken	Voorkomen file: Aansluiting met OVN: Aantal rijstroken: Pechstrook: Voorsorteerstroken:	A Lichten (*) 3 NEE JA (volledige lengte)	2 min
Opmerking	- Meetpunt ter hoogte van betonpunt → duidelijke fileterugslag tot minstens op de uitvoegstrook – risico ! - (*) rechtsaf buiten het licht

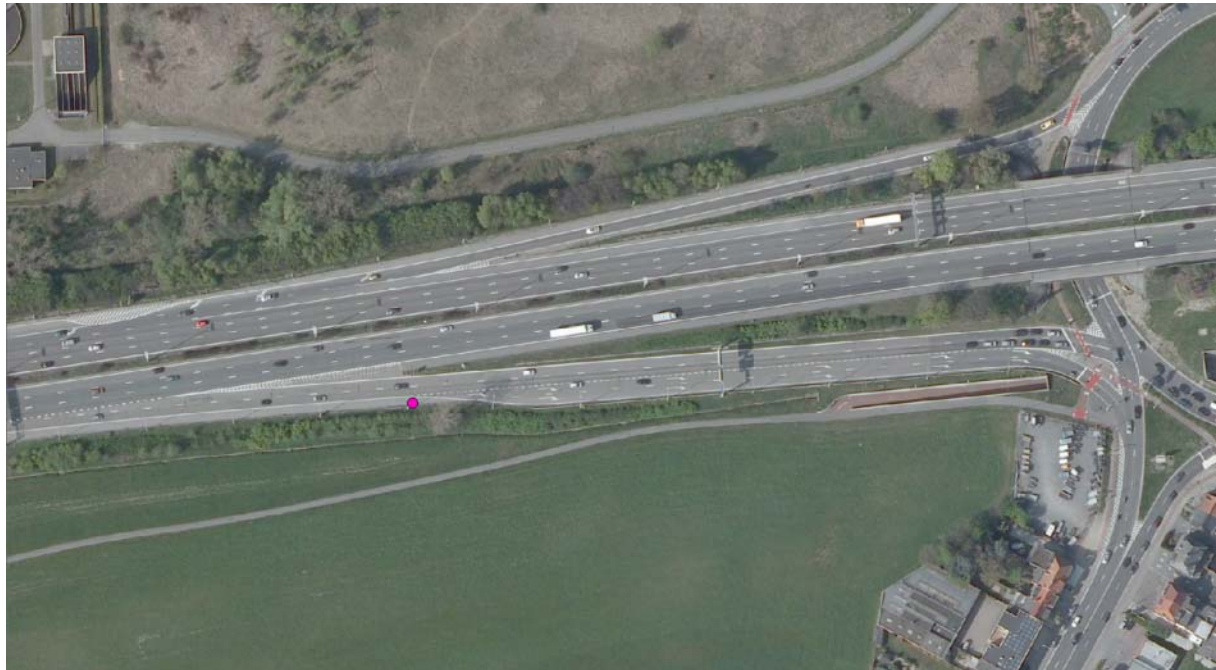
CASE WEEKEND 1 E313 Afrit Wommelgem richting Luik (meetpost 106108)

Kenmerken	Voorkomen file: Aansluiting met OWN: Aantal rijstroken: Pechstrook: Voorsorteerstroken:	O + D + A Lichten 4 NEE JA (volledige lengte)	29 min
Opmerking	- Meetpunt ter hoogte van betonpunt → zeer duidelijke fileterugslag tot minstens op de uitvoegstrook – risico ! Deze afrit staat bekend om frequente filevorming tot op de snelweg, zowel op werkdagen als tijdens het weekend (cf. Makro, Wijnegem Shopping). - Afrit andere rijrichting: zie CASE WEEKEND 3 - Tevens terugslaan file op werkdagen – zie hoofdstuk 4.2

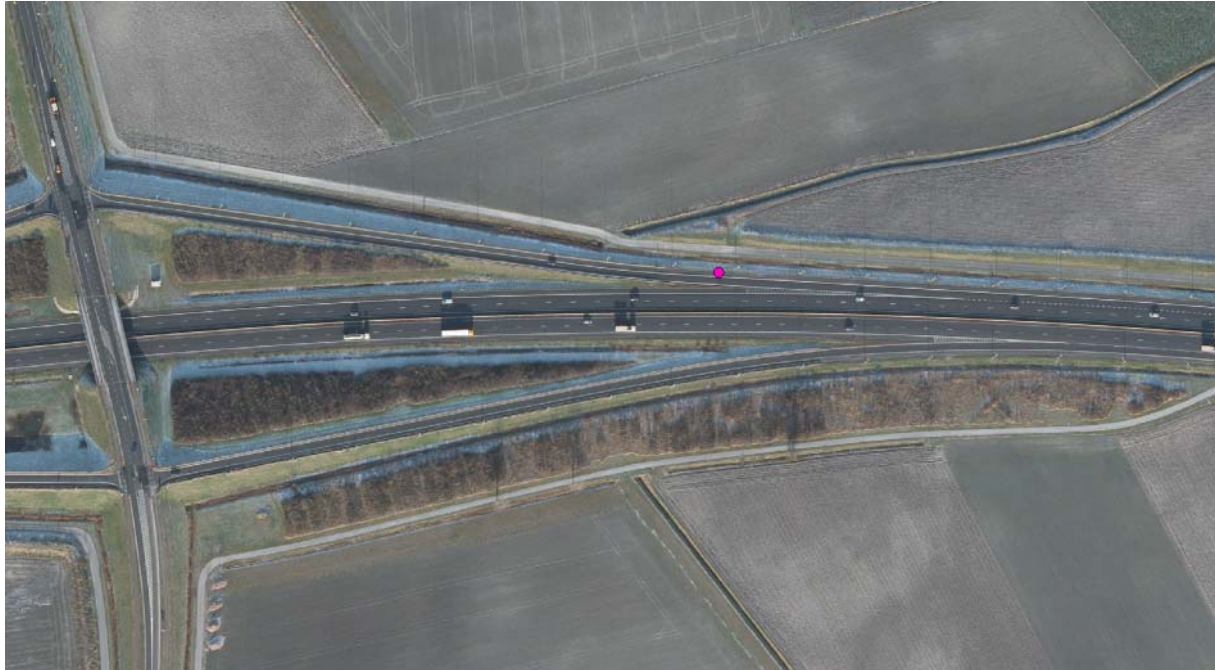
CASE WEEKEND 4 E40 Afrit Adinkerke richting Duinkerke (FR) (meetpost 100107)

Kenmerken	Voorkomen file:	O/D	11 min
	Aansluiting met OWN:	Voorrang	
	Aantal rijstroken:	1	
	Pechstrook:	JA	
	Voorsorteerstroken:	NEE	
Opmerking	- Dit betreft de files naar Plopsaland De Panne - Afrit andere rijrichting: zie CASE WEEKEND 5

Vandaag wordt de afrit Adinkerke reeds beveiligd door het waarschuwen van de weggebruiker stroomopwaarts van de afrit, door middel van een lokaal autonoom werkend filedetectiesysteem (dynamische fileborden en detectie op basis van automatische incidentdetectiecamera's) – zie tevens hoofdstuk 5.3.3.

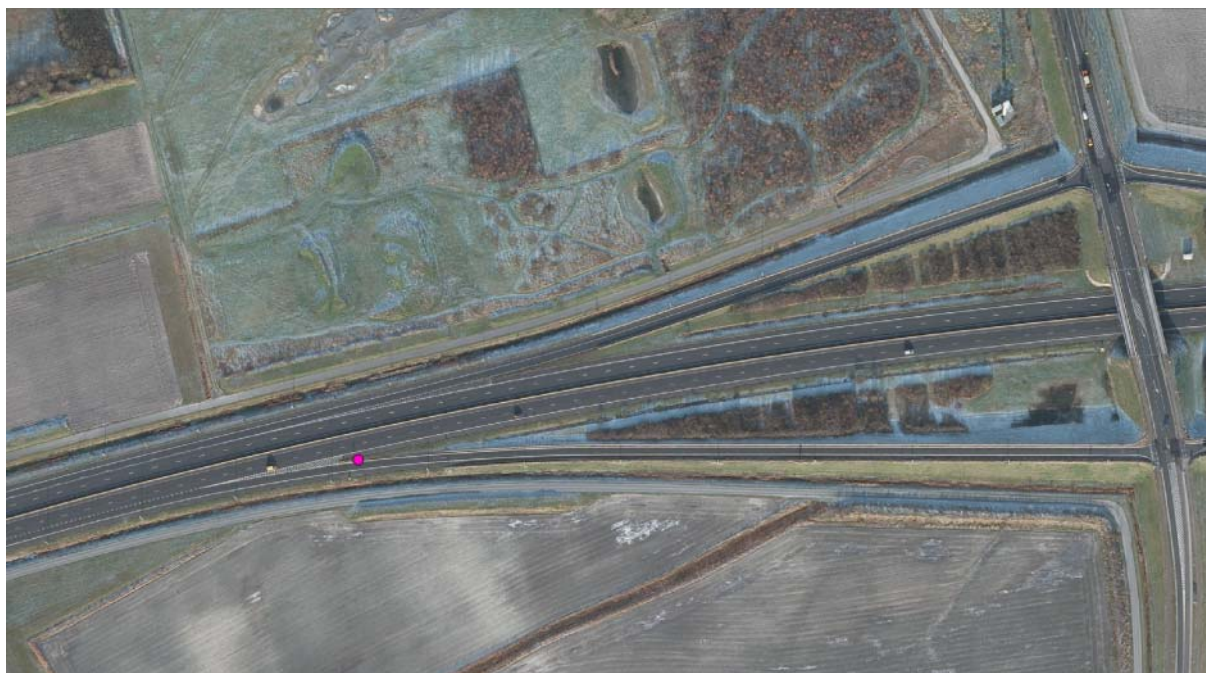
CASE WEEKEND 5 E40 Afrit Adinkerke richting Jabbeke (meetpost 100108)

Kenmerken	Voorkomen file: Aansluiting met OWN: Aantal rijstroken: Pechstrook: Voorsorteerstroken:	O/D + A Voorrang 1 JA NEE	10 min
Opmerking	- Dit betreft de files naar Plopsaland De Panne (ochtend en middag) en wellicht de gehinderde uitstroom van de afrit (linksaf) op drukke momenten op het onderliggend wegennet (waaronder de uitstroom 's avonds uit Plopsaland naar de oprit) - Afrit andere rijrichting: zie CASE WEEKEND 4

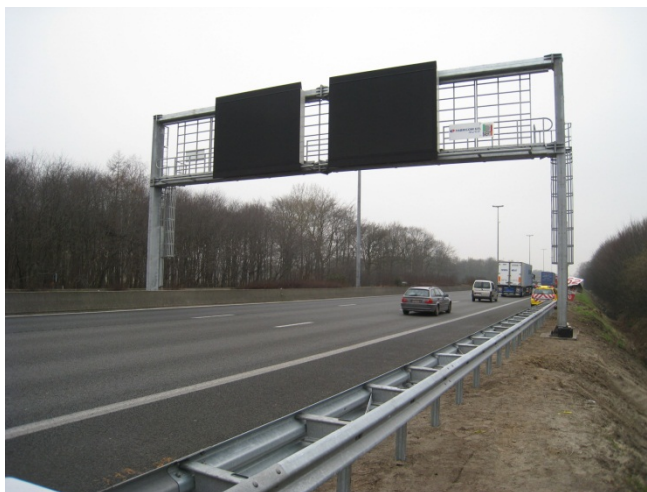
Niettegenstaande dit wordt de afrit Aalter, in afwachting van de structurele ombouw van het volledige op- en afrittencomplex, reeds beveiligd door het informeren van de weggebruiker, stroomopwaarts van de afrit door middel van dynamische signalisatie (zie foto), aangestuurd vanuit het Verkeerscentrum.

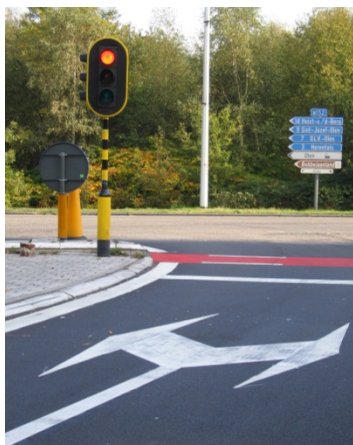
In geval de afrit aansluit op de onderliggende weg door middel van een voorrangeregeld kruispunt kan de plaatsing van nieuwe verkeerslichten worden overwogen.

Een voorrangeregeld kruispunt heeft immers het nadeel dat het verkeer van de afrit enkel de onderliggende weg kan oprijden indien er zich daar op dat moment geen voertuigen aanbieden. In het geval van een drukke onderliggende weg kan dit proces moeizaam verlopen, in het bijzonder voor wat betreft het linksafslaand verkeer aangezien deze zowel het verkeer van links als van rechts op de onderliggende weg moeten laten voorgaan.

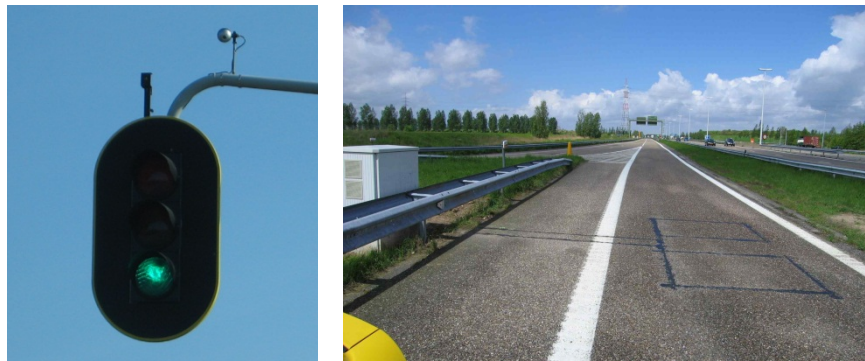
Idealiter worden in elk van bovenstaande gevallen de verkeerslichten intelligent gemaakt. Hieronder wordt verstaan dat de verkeerslichten worden gekoppeld aan de nodige verkeersdetectoren in, boven of naast de weg, in het bijzonder de afrit, waarmee permanent de filevorming / wachtrijen worden gemonitord en de groentijden in real time worden bijgestuurd in functie van deze detecties. Op die manier kan meer prioriteit worden gegeven aan de afrit op die momenten dat de file op de afrit te lang dreigt te worden, terwijl dit niet nodeloos hoeft te gebeuren op die momenten dat er zich geen of slechts beperkte file voordoet op de afrit.

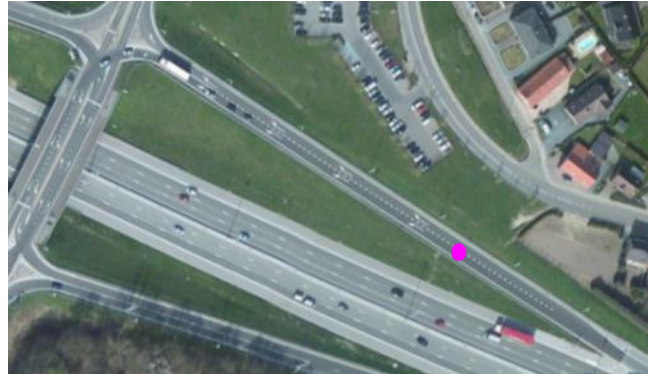
Afrit Affligem op de E40 richting Gent (zie CASE 11).

Omwille van de terugslaande file werd de pechstrook op de afrit vroeger reeds omgevormd tot voorsorteerstrook naar rechts. Het blijkt echter dat ruim 95% van het verkeer op de afrit linksaf gaat. Het gevolg is nog steeds file op de linksafstrook en een lege, haast ongebruikte rechtsafstrook, zelfs wanneer de linksafstrook volledig in file staat!

Meer winst zou hier te boeken zijn met twee rijstroken zonder voorsorteerstroken (extra buffercapaciteit) of met twee linksafstroken op voorwaarde dat deze laatste verder op de onderliggende weg voldoende kunnen worden afgevoerd.

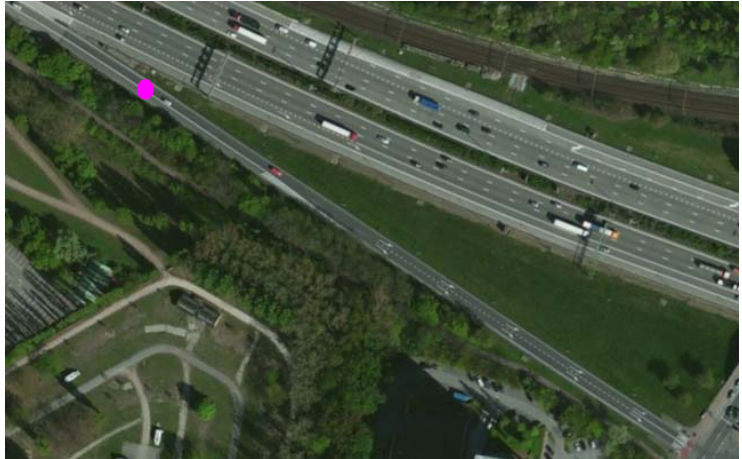
Een gekend voorbeeld hiervan betreft afrit Wilrijk Le Grellelaan op de R1 (CASE 73).

De file op deze afrit wordt voornamelijk veroorzaakt door het linksafslaand verkeer vanuit de afrit. In de praktijk maakt het verkeer dat rechtsaf wil vanuit de afrit tijdens de ochtendspits reeds gebruik van de pechstrook om deze file te passeren. M.a.w. de pechstrook wordt gebruikt als voorsorteerstrook over de volledige lengte van de afrit.

Dit gegeven is al langer bekend. Omwille hiervan (met het oog op correcte verkeerstellingen) werd ter hoogte van de meetlocatie niet enkel de rijstrook maar tevens de pechstrook met detectielussen uitgerust. Uit de verkeerstellingen blijkt dat tijdens de ochtendspits 1/3 van het verkeer op de afrit over de pechstrook rijdt en 2/3 over de officiële rijstrook.

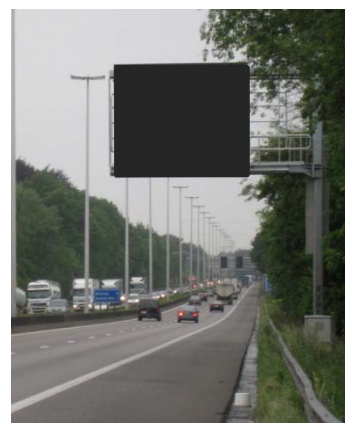
Bermdrip of RVMS

- Het voorzien van de nodige verkeersdetectoren in, boven of naast de weg, op meerdere plaatsen minstens op de afrit en de uitvoegstrook en mogelijk nog verder (pechstrook en hoofdrijbaan) waarmee het ontstaan van de file alsook de verdere opbouw en latere afbouw ervan in real time accuraat en alert kan worden gemonitord en opgevolgd.
- Het voorzien van de nodige dynamische signalisatie boven of naast de weg (bijvoorbeeld een RVMS-bord), aangestuurd rechtstreeks of onrechtstreeks op basis van bovenstaande detecties, waarmee de weggebruikers op de snelweg, stroomopwaarts van de file kunnen worden gewaarschuwd voor de aanwezige file.

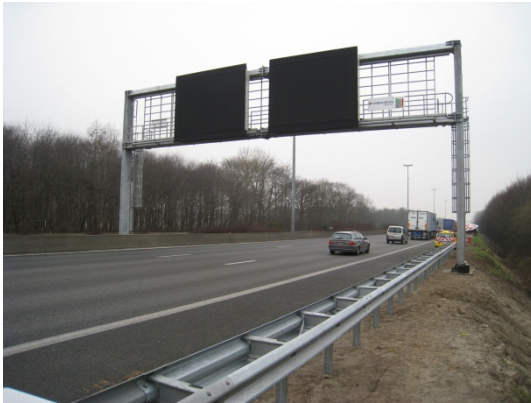
Dynamische signalisatie stroomopwaarts van afrit Aalter rijrichting Oostende

Dit wordt vandaag reeds toegepast op meerdere locaties op de E40 met name ter hoogte van afritten Aalter en Wetteren, waarbij de dynamische borden worden aangestuurd vanuit het Verkeerscentrum.

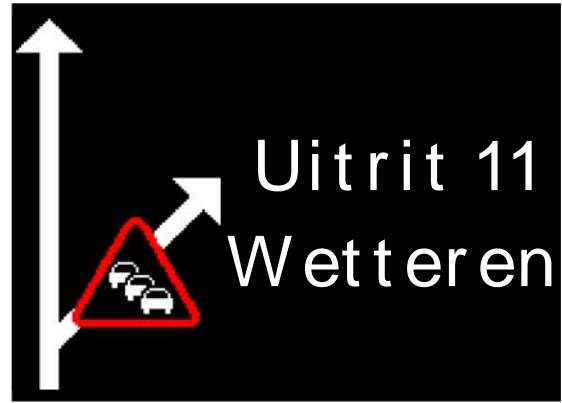
Beeld getoond op de bermdrip (RVMS) stroomopwaarts van afrit Wetteren rijrichting Brussel

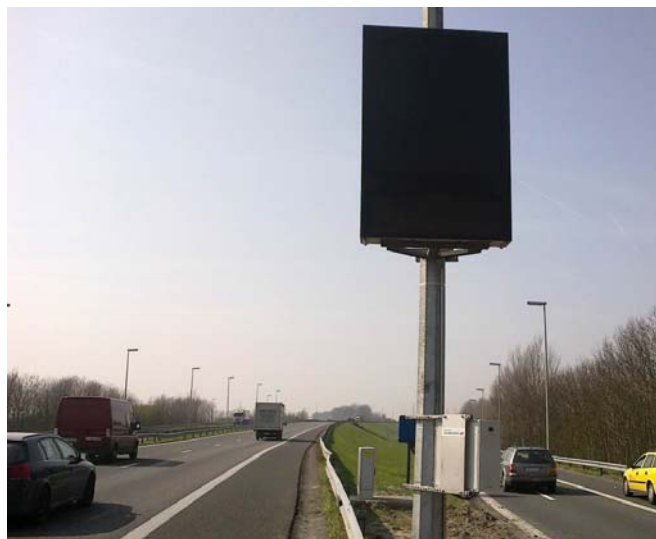
Tussen Veurne en Adinkerke werden, in de rijrichting Frankrijk, ter beveiliging van de terugslaan file van afrit Adinkerke (Plopsaland) meerdere kleinere dynamische borden geplaatst die lokaal automatisch worden aangestuurd door middel van automatische incidentdetectiecamera's.

Dynamische signalisatie tussen Veurne en Adinkerke

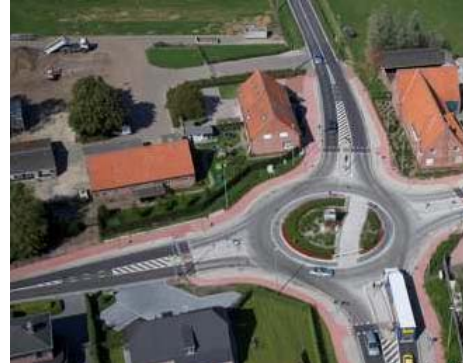
Een mogelijk alternatief voor de plaatsing van verkeerslichten, maar iets ingrijpender, is het tot rotonde omvormen van het kruispunt waar de afrit aansluit op de onderliggende weg. Dit wordt vooraf best gesimuleerd in een verkeersmodel.

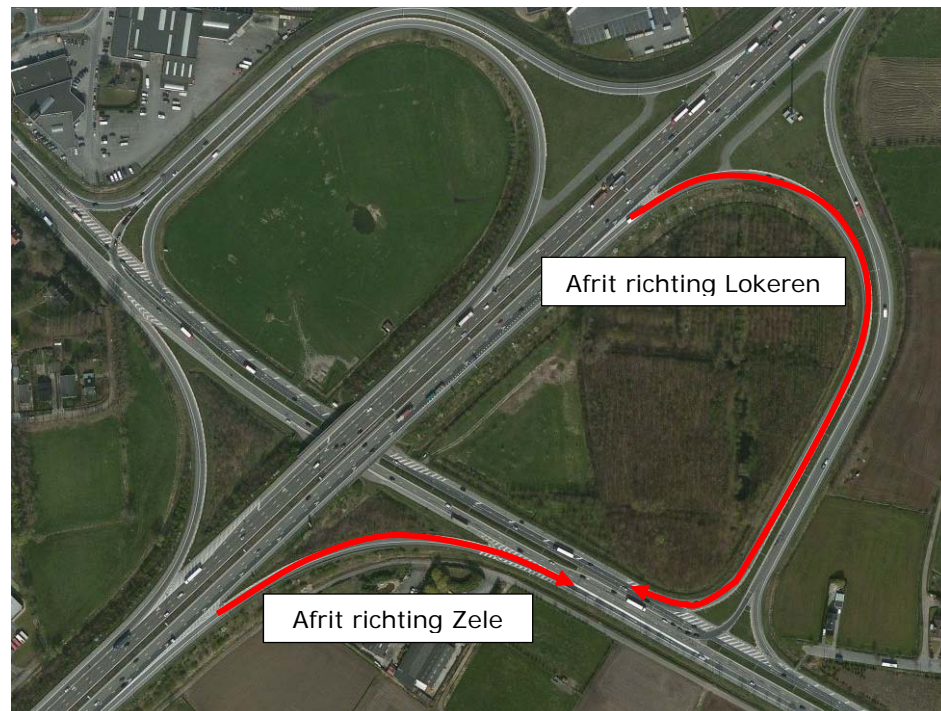
Dit wordt geïllustreerd in onderstaand voorbeeld voor het op- en afrittencomplex Lokeren op de E17, waar er in de rijrichting Antwerpen een afrit is voor het verkeer met bestemming Zele en een tweede, afzonderlijke afrit voor het verkeer met bestemming Lokeren.

Het voordeel hiervan is dat, door het scheiden van de verschillende bestemmingen, linksafslaand verkeer vanuit de afrit wordt vermeden waardoor dit het rechtsafslaand verkeer niet meer kan ophouden.

Op- en afrittencomplex Lokeren (E17): ontdubbelde afrit richting Antwerpen

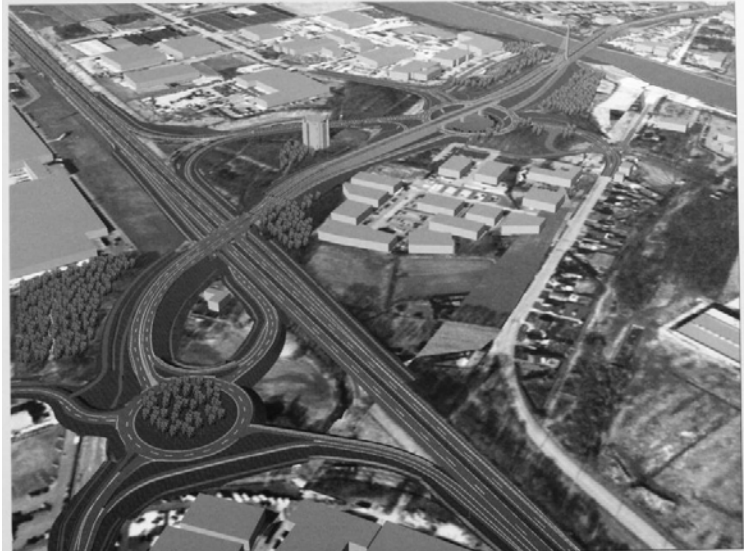
Voorbeeld hiervan zijn de afritten Geel-West op de E313 die volledig opnieuw werden geconcipieerd en momenteel worden herbouwd in het kader van de realisatie van de Kempense Noord-Zuidverbinding en de zogenaamde 'fly over' in Geel-Punt.

Met deze investeringen worden overigens meteen de twee afritten aangepakt waar het probleem van terugslaande file het grootst is (CASES 1 en 2).
