# Fileproblematiek op afritten snelwegen Vlaanderen 2014-2015

## Studierapport

**Departement Mobiliteit en Openbare Werken**  
**Verkeerscentrum**  
Anna Bijnsgebouw  
Lange Kievitstraat 111-113 bus 40  
2018 Antwerpen

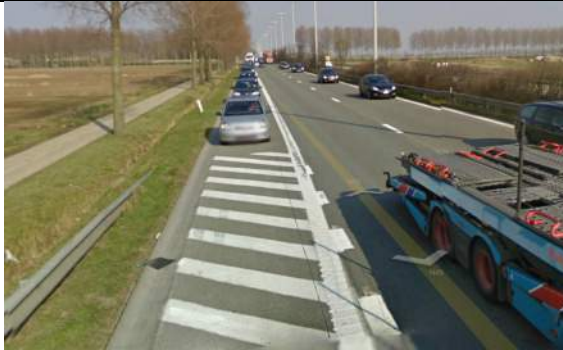
1) Zicht achterwaarts op de file die reeds is aangegroeid tot op de pechstrook van de snelweg (cf. beeld genomen t.h.v. het begin van de uitvoegstrook).

Een voorbeeld van terugslaan van de afrit tot op de uitvoegstrook en pechstrook van de snelweg en het laatsttijdig invoegen door weggebruikers in deze file, wanneer ze deze afrit willen nemen, wordt geïllustreerd door onderstaande beelden. Dit betreft afrit Vrasene op de A11-E34 Antwerpen – Knokke rijrichting Knokke.

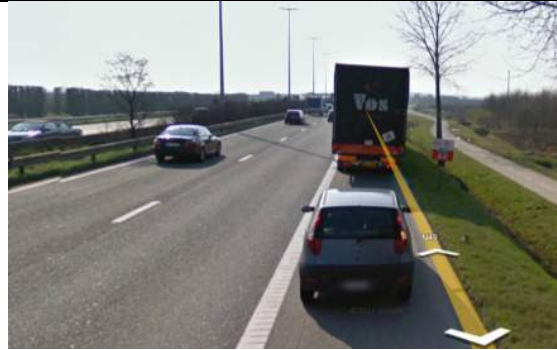
2) Zicht voorwaarts vanuit de file op de pechstrook.

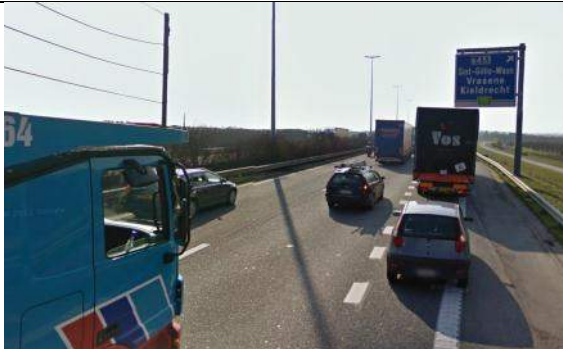
3) Zicht voorwaarts vanuit de file op de uitvoegstrook: de personenwagen (met ladder op het dak) op de rechterrijstrook van de hoofdrijbaan wil alsnog invoegen in deze file en dit terwijl er dicht achter hem een vrachtwagen rijdt.

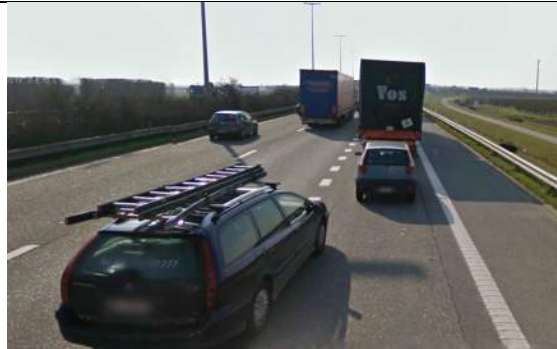
4) Zicht voorwaarts vanuit de file op de uitvoegstrook: de personenwagen voegt effectief in vanuit het snel rijdend verkeer op de hoofdrijbaan in het quasi stilstaand verkeer op de uitvoegstrook en zal daardoor bruusk moeten afremmen.

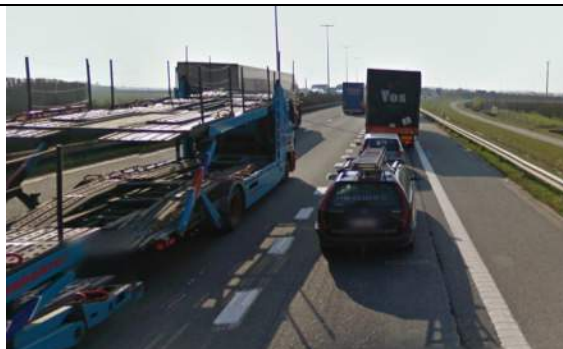
5) Zicht voorwaarts vanuit de file op de uitvoegstrook: hier is te zien hoe de achteroprijdende vrachtwagen niet uitvoegt en dus wellicht aan hoge snelheid dicht achter de personenwagen met de ladder reed die bruusk diende te remmen om nog te kunnen uitvoegen.

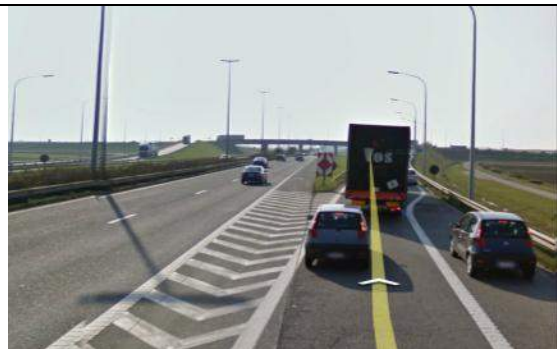
6) Zicht voorwaarts vanuit de file op de uitvoegstrook kort bij de betonpunt: hier is te zien hoe sommige weggebruikers gebruikmaken van de pechstrook.

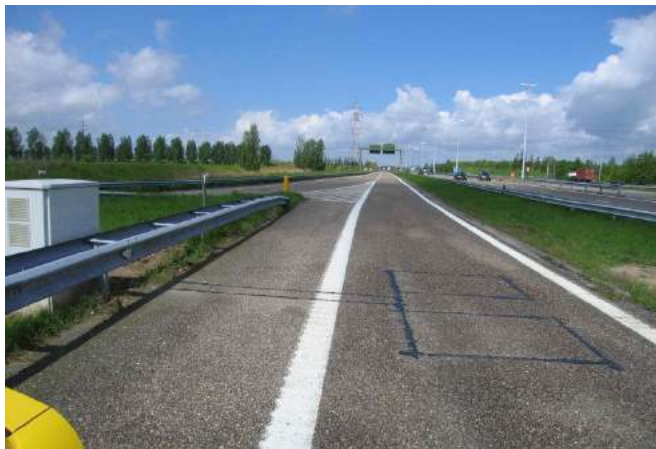
De inplantingsplaats van de meetpunten op de afrit werd in de meeste (maar niet alle \*) gevallen zodoende gekozen dat het meetpunt is gesitueerd op de afrit zelf, maar wel zo dicht mogelijk bij de zogenaamde 'betonpunt'. Deze laatste is de plaats waar de uitvoegstrook overgaat in de afrit en de wegverharding van de afrit zich fysisch ook afsplitst van de wegverharding van de hoofdrijbaan (zie figuur en foto).

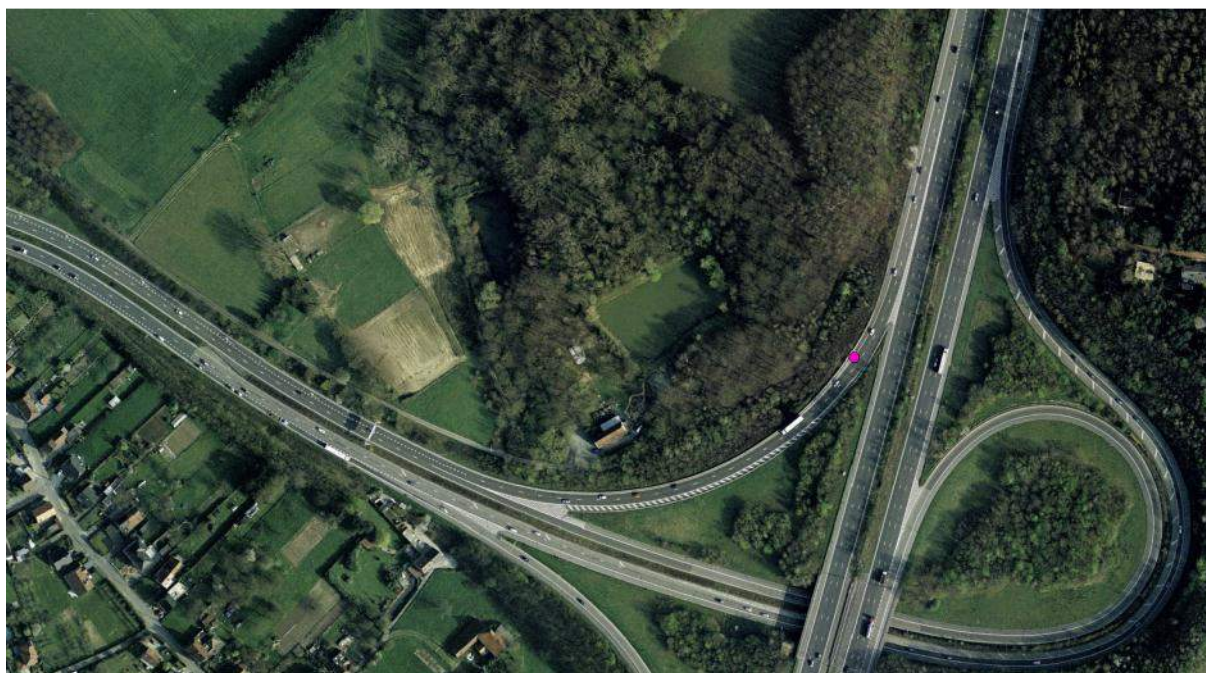
**CASE 3 R0 Afrit Halle – buitenring (meetpost 114102)**

<b>Kenmerken</b>	Voorkomen file:	A	<b>duur file:</b> 53 min <b>verslechterd</b>  (2012: 25 min)
	Aansluiting met OWN:	(*)	
	Aantal rijstroken:	2	
	Pechstrook:	NEE (**)	
	Voorsorteerstroken:	(*)	
<b>Opmerking</b>	- Meetpunt ter hoogte van betonpunt → zeer duidelijke fileterugslag tot minstens op de uitvoegstrook – risico ! - (*) afrit gaat over in N203a die pas 800m verderop uitgeeft op een verkeerslichtengeregeld kruispunt met de Halleweg; de filevorming op beide afritten is het gevolg van de wachtrij naar dit verkeerslicht toe - (**) geen pechstrook, wel gearceerde strook aan linkerzijde van de afrit - Afrit andere rijrichting: zie CASE 19

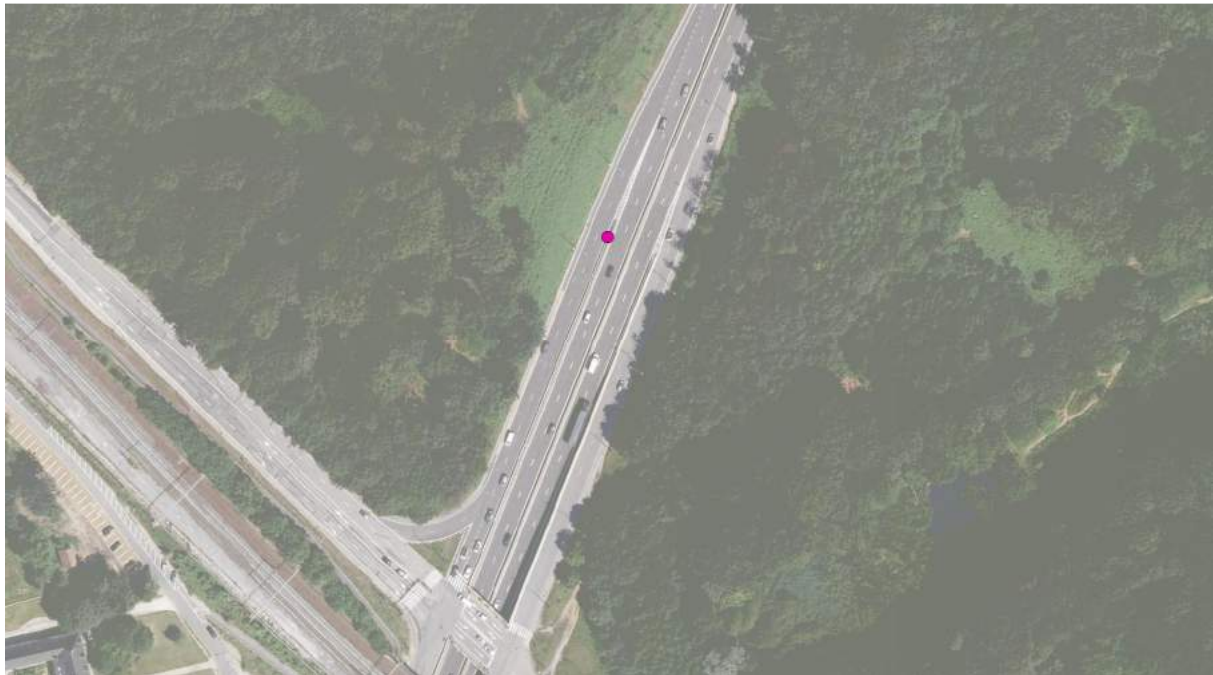
**CASE 5**      **R0 Afrit Groenendaal - binnering** (meetpost 100607)

<b>Kenmerken</b>	Voorkomen file:	O + A	<u>duur file:</u> 49 min <b>nieuw</b>
	Aansluiting met OWN:	lichten	
<b>Opmerking</b>	Aantal rijstroken:	2	<i>geen data in 2012</i>
	Pechstrook:	NEE	
	Voorsorteerstroken:	JA (volledige lengte)	
	- Meetpunt ter hoogte van betonpunt → zeer duidelijke fileterugslag tot minstens op de uitvoegstrook – risico ! zeker gelet op korte uitvoegstrook

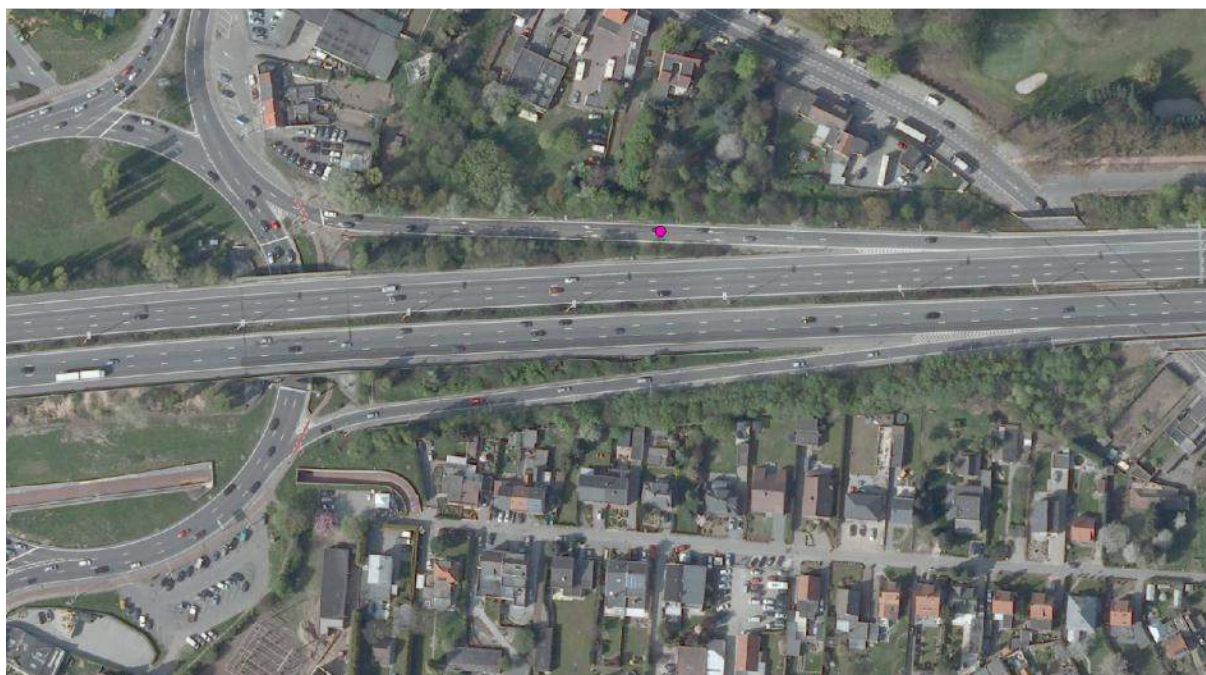
**CASE 6      A13-E313 Afrit Wommelgem richting Antwerpen (meetpost 106107)**

<b>Kenmerken</b>	Voorkomen file:	O + D + A	<u>duur file:</u> 47 min <b>verslechterd</b>  (2012: 26 min)
	Aansluiting met OWN:	lichten	
<b>Opmerking</b>	Aantal rijstroken:	2	
	Pechstrook:	NEE	
	Voorsorteerstroken:	JA (volledige lengte)	
	- Meetpunt niet ter hoogte van betonpunt Deze afrit staat echter bekend om frequente filevorming tot op de snelweg, zelfs tijdens het weekend (cf. Makro, Wijnegem Shopping). - Afrit andere rijrichting: zie CASE 45 - Tevens terugslaan file tijdens het weekend – zie hoofdstuk 4.3

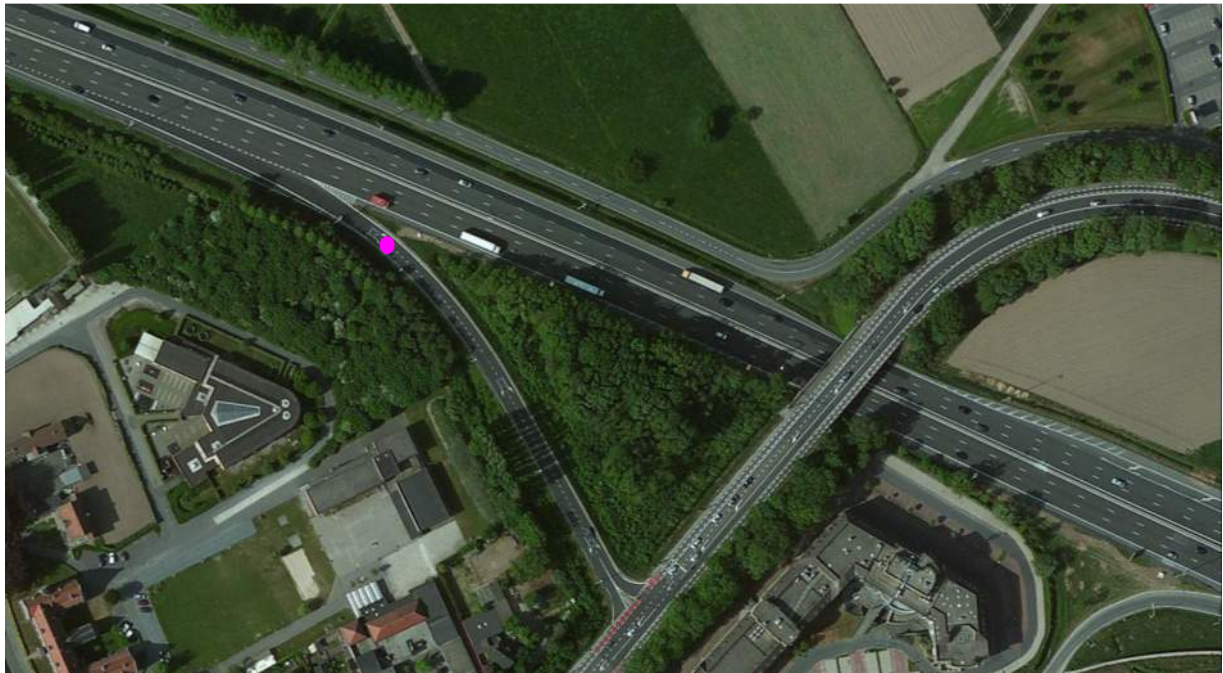
**CASE 7**      **A10-E40 Afrit Drongen richting Brussel** (meetpost 132306)

<b>Kenmerken</b>	Voorkomen file:	O + A	<u>duur file:</u> 47 min <b>verslechterd</b>  (2012: 29 min)
	Aansluiting met OWN:	voorrang	
	Aantal rijstroken:	2	
	Pechstrook:	NEE	
	Voorsorteerstroken:	JA (volledige lengte)	
<b>Opmerking</b>	- Meetpunt ter hoogte van betonpunt → zeer duidelijke fileterugslag tot minstens op de uitvoegstrook – risico ! - Bovendien is de uitvoegstrook bijzonder kort ! - Afrit andere rijrichting: zie CASE 30

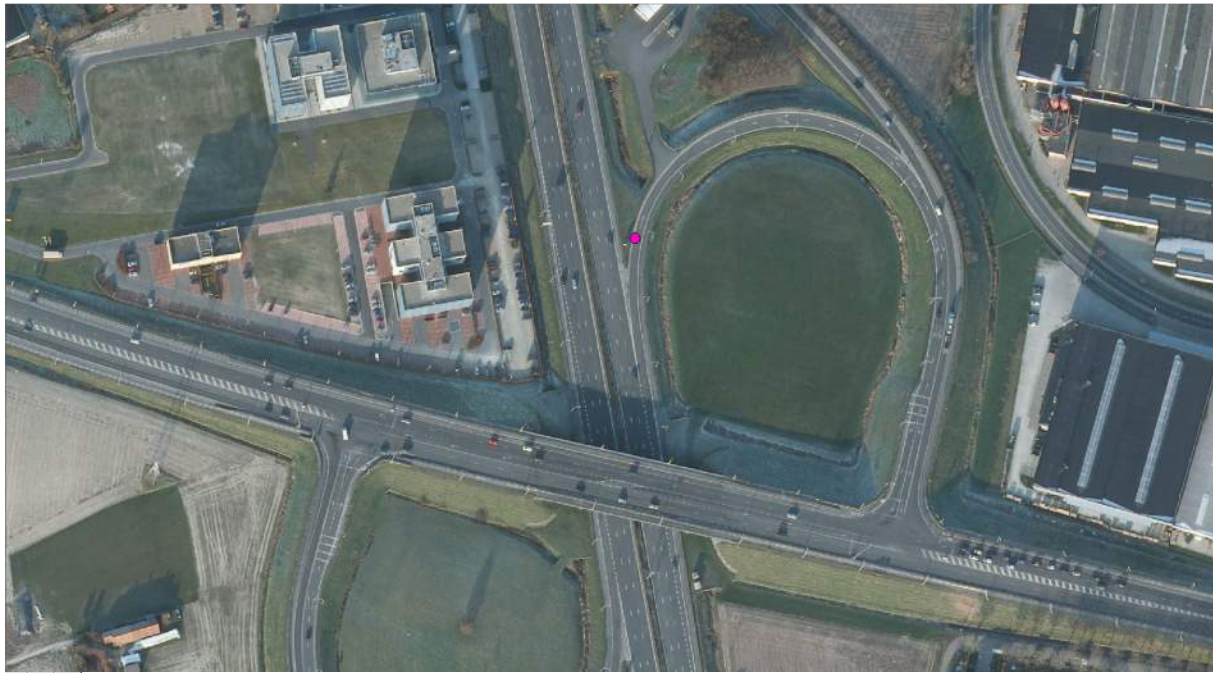
**CASE 8 A17-E403 Afrit Roeselare-Rumbeke richting Brugge (meetpost 120201)**

<b>Kenmerken</b>	Voorkomen file:	O (+ A)	<b>duur file:</b> 40 min <b>verslechterd</b>  (2012: 5 min)
	Aansluiting met OWN:	lichten	
<b>Opmerking</b>	Aantal rijstroken:	1	
	Pechstrook:	JA	
	Voorsorteerstroken:	JA (lang)	
	- Meetpunt ter hoogte van betonpunt → zeer duidelijke fileterugslag tot minstens op de uitvoegstrook – risico ! - de verslechterde situatie in 2014-2015 is vermoedelijk het gevolg van de wegenwerken op de N-weg die nagenoeg de ganze analyseperiode hebben geduurd.

De data in bovenstaande grafiek zijn deze voor juni 2015 of m.a.w. na beëindiging van de meest ingrijpende werkzaamheden.

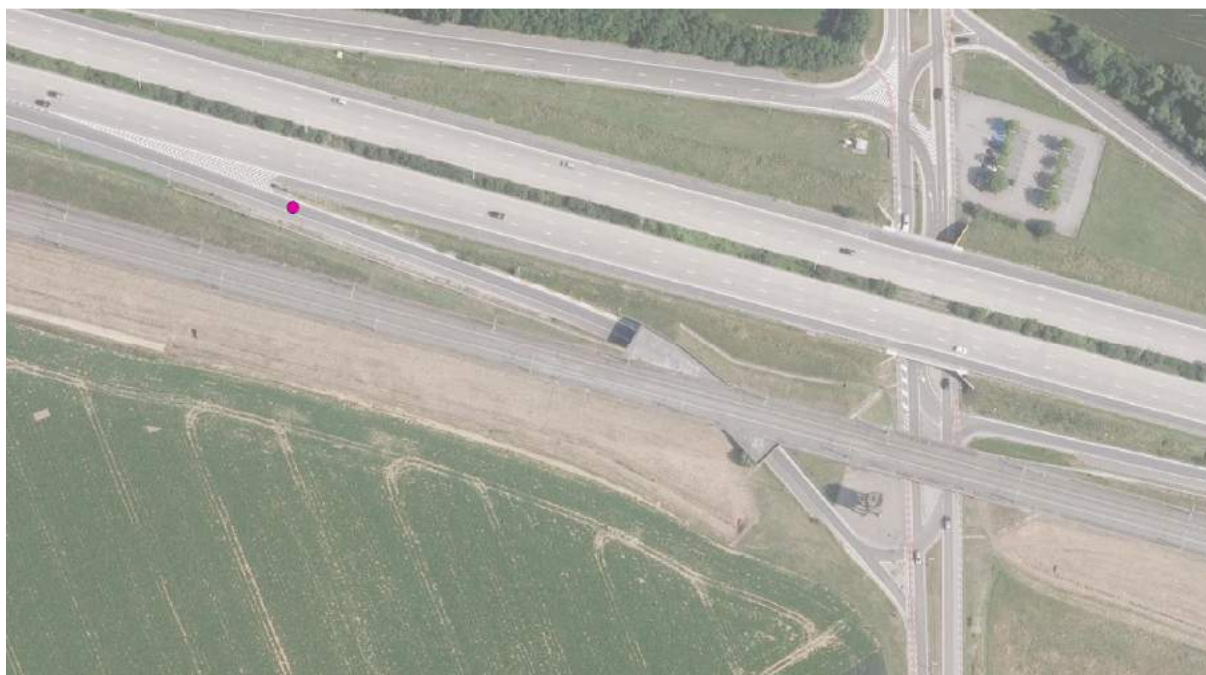
**CASE 9**      **A3-E40 Afrit Walshoutem richting Luik (meetpost 135704)**

<b>Kenmerken</b>	Voorkomen file:	A	<u>duur file:</u> 40 min <b>nieuw</b>
	Aansluiting met OWN:	voorrang	
	Aantal rijstroken:	1	
	Pechstrook:	JA (smal + tunnel)	
	Voorsorteerstroken:	NEE	<i>niet bemeten in 2012</i>
<b>Opmerking</b>	- Meetpunt ter hoogte van betonpunt → zeer duidelijke fileterugslag tot minstens op de uitvoegstrook – risico !

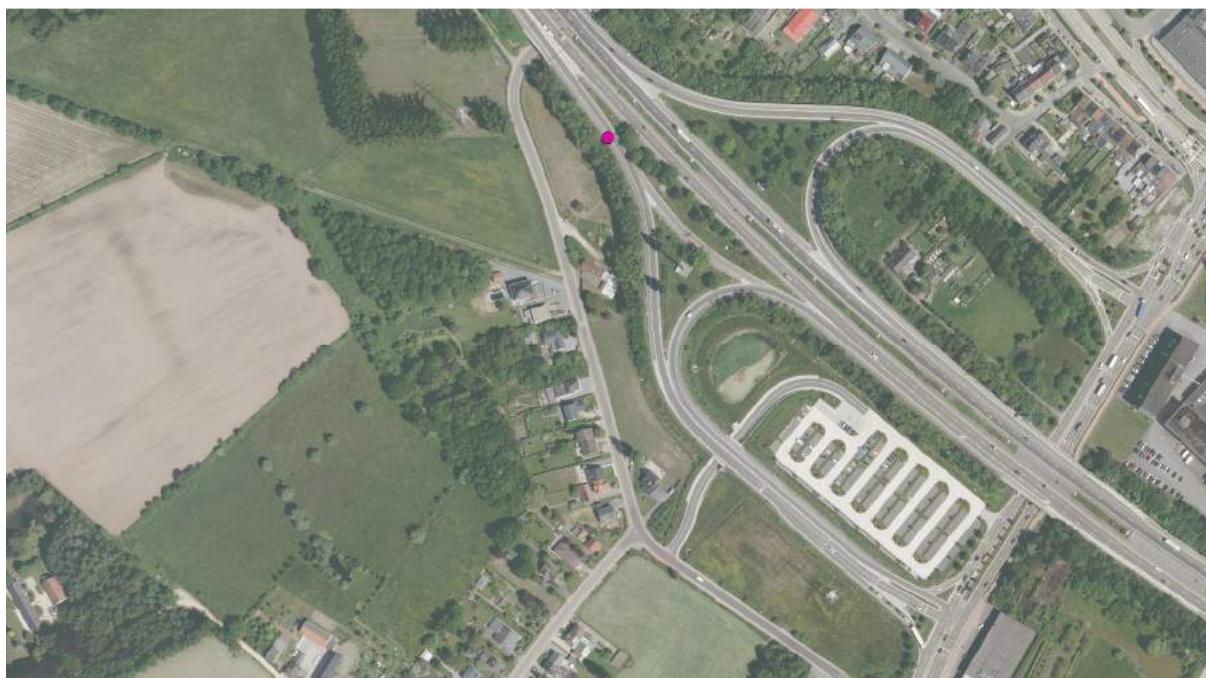
**CASE 11      A13-E313 Afrit Hasselt-Zuid richting Luik (meetpost 129704)**

<b>Kenmerken</b>	Voorkomen file:	O (+ D)	<u>duur file:</u> <b>38 min</b> <b>nieuw</b>
	Aansluiting met OWN:	lichten (*)	
	Aantal rijstroken:	1	
	Pechstrook:	JA	
	Voorsorteerstroken:	JA	<i>niet bemeten in 2012</i>
<b>Opmerking</b>	- Meetpunt ter hoogte van betonpunt ➔ zeer duidelijke fileterugslag tot minstens op de uitvoegstrook – risico ! - (*) rechtsaf buiten het licht - Afrit andere rijrichting: zie CASE 65

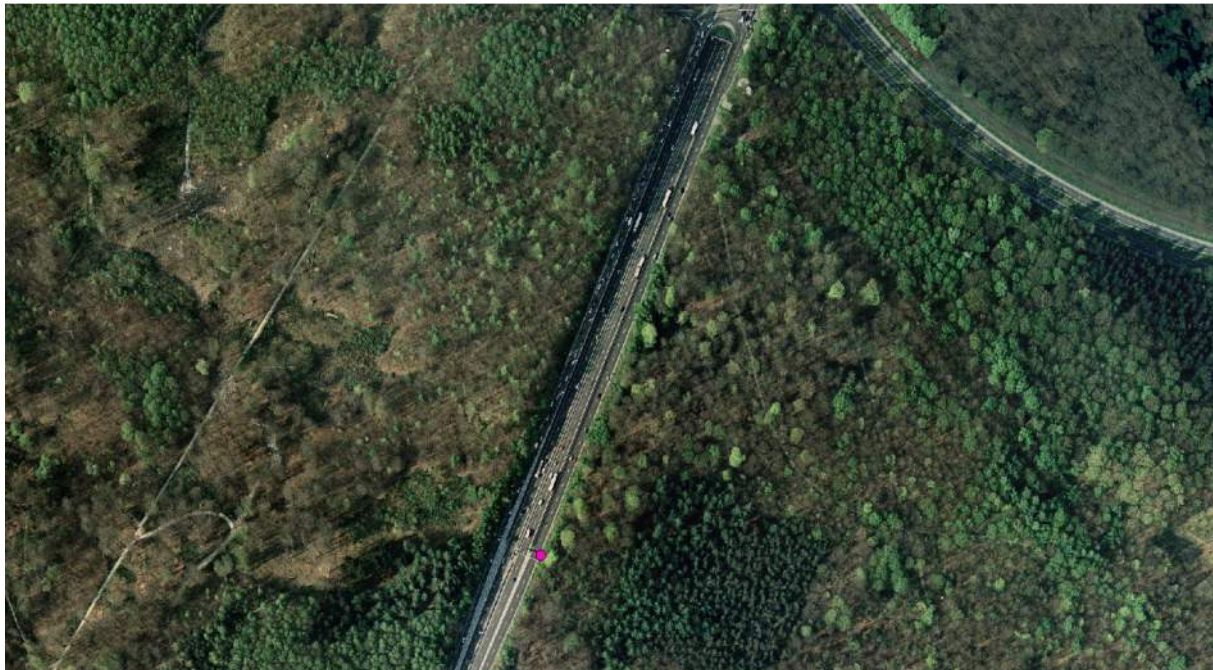
**CASE 12 R0 Afrit Tervuren 4-armen – buitenring** (meetpost 113102)

<b>Kenmerken</b>	Voorkomen file:	O + A	<b>duur file:</b> 34 min <b>verslechterd</b>  (2012: 28 min)
	Aansluiting met OWN:	lichten	
	Aantal rijstroken:	2	
	Pechstrook:	NEE	
	Voorsorteerstroken:	JA (volledige lengte)	
<b>Opmerking</b>	- Meetpunt ter hoogte van betonpunt → zeer duidelijke fileterugslag tot minstens op de uitvoegstrook – risico ! - De slechtere situatie in 2014-2015 kan worden toegeschreven aan een periode met nachtelijke tunnelsluitingen (renovatie tunnel) waarbij alle verkeer van de snelweg naar de afrit wordt afgeleid met zware file op de afrit tot gevolg) – zie grafiek oktober 2014 op volgende pagina (extra file 's avonds laat) - Afrit andere rijrichting: zie CASE 34

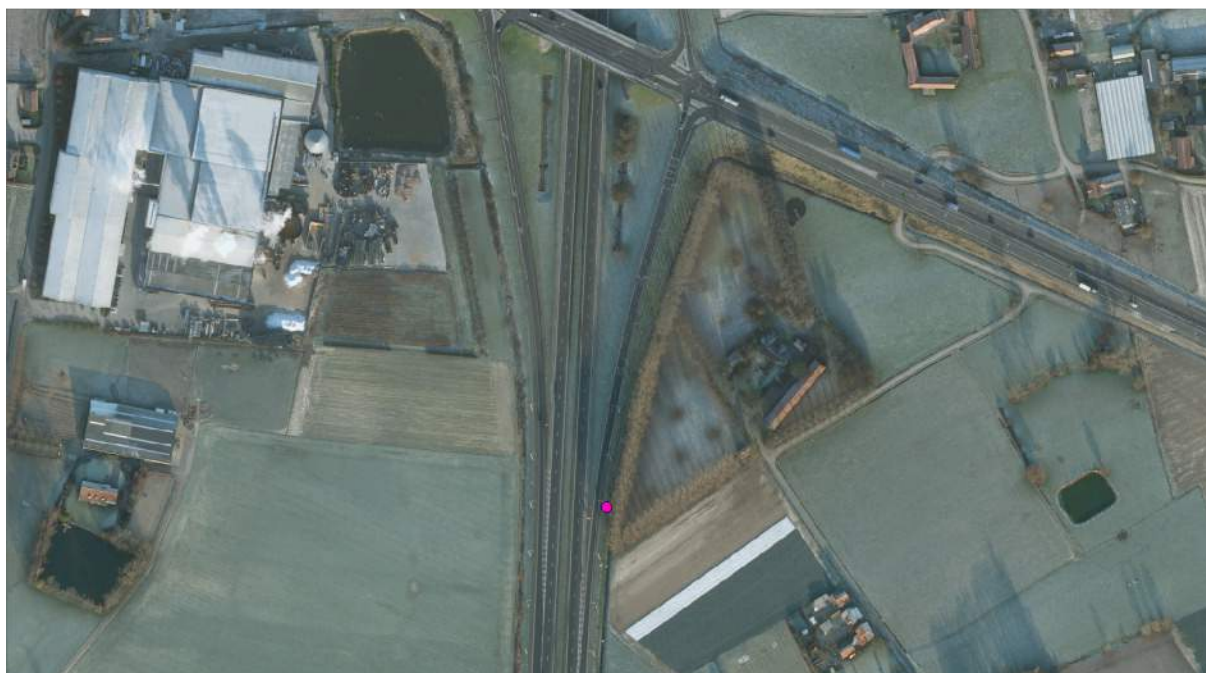
**CASE 14 A17-E403 Afrit Roeselare-Beveren richting Brugge (meetpost 120301)**

<b>Kenmerken</b>	Voorkomen file: O (+ A) Aansluiting met OWN: lichten (*) Aantal rijstroken: 1 Pechstrook: JA Voorsorteerstroken: JA (nagenoeg volledige lengte)	duur file: 30 min <b>verslechterd</b> (2012: 7 min)
<b>Opmerking</b>	- Meetpunt ter hoogte van betonpunt → zeer duidelijke fileterugslag tot minstens op de uitvoegstrook – risico ! - de verslechterde situatie in 2014-2015 is mogelijk deels toe te schrijven aan extra verkeer op deze afrit tijdens de heraanleg van het nabijgelegen op- en afrittencomplex Roeselare-Rumbeke. - (*) rechtsaf buiten het licht

De data in bovenstaande grafiek zijn deze voor juni 2015, of m.a.w. na beëindiging van de werken op het nabijgelegen complex Roeselare-Rumbeke.

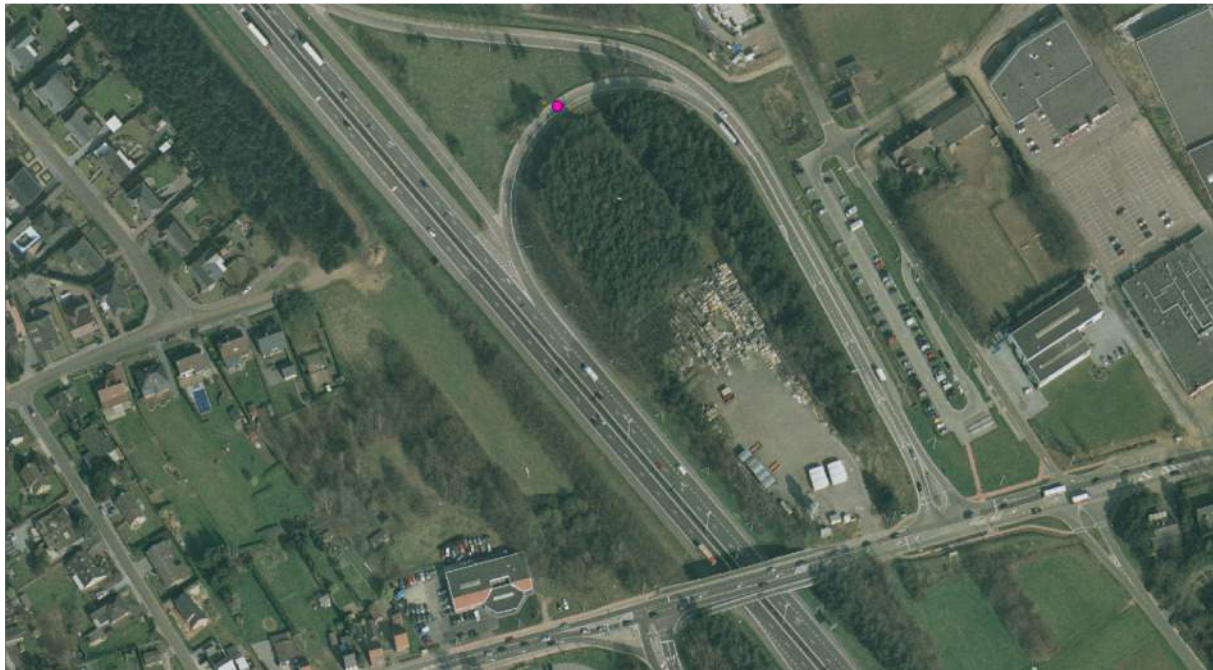
**CASE 16**      **A13-E313 Afrit Beringen richting Antwerpen (meetpost 105207)**

<b>Kenmerken</b>	Voorkomen file:	O + D + A	<u>duur file:</u>
	Aansluiting met OWN:	lichten	26 min
	Aantal rijstroken:	1	<b>verslechterd</b>
	Pechstrook:	JA	
	Voorsorteerstroken:	JA (lang)	(2012: 18 min)
<b>Opmerking</b>	- Meetpunt niet ter hoogte van betonpunt → niet duidelijk of de file terugslaat tot voorbij de betonpunt → de lagere snelheden laten vermoeden van wel - Ook al zou de filestaart niet tot de betonpunt reiken, houdt de scherpe bocht tevens een risico in, aangezien de filestaart pas laat kan worden opgemerkt

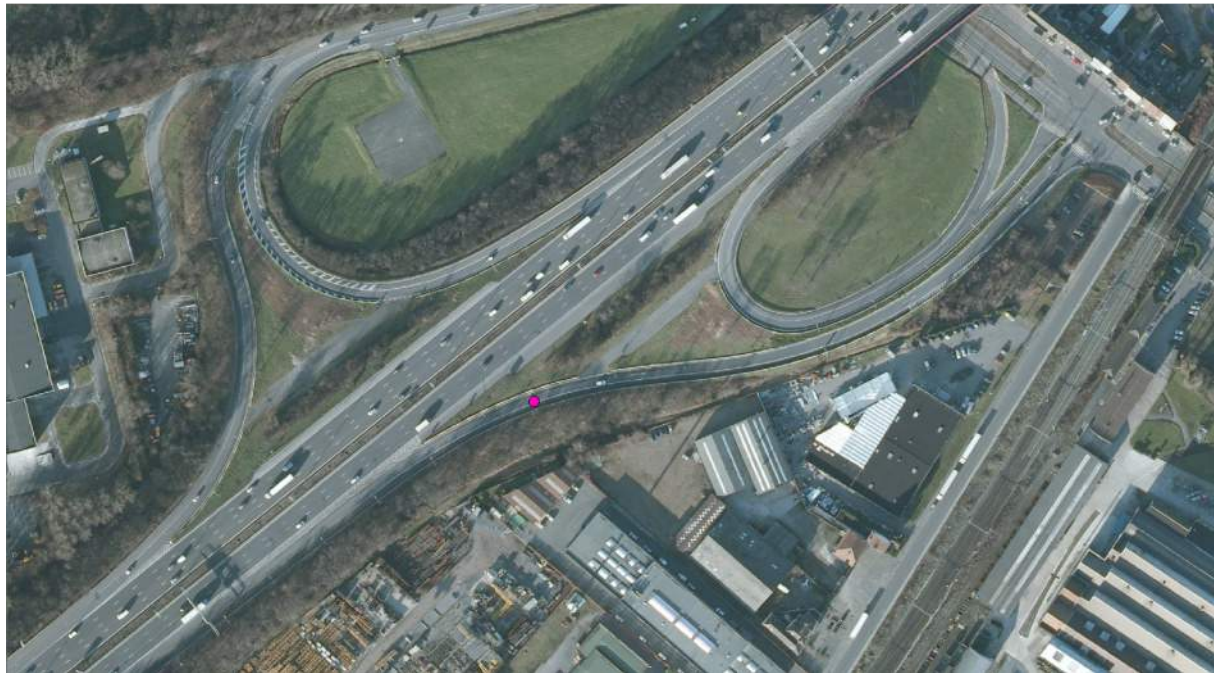
**CASE 17**     **A14-E17 Afrit Gentbrugge richting Antwerpen** (meetpost 109808)

<b>Kenmerken</b>	Voorkomen file:	O + D + A	<u>duur file:</u> 26 min <b>verslechterd</b>  (2012: 7 min)
	Aansluiting met OWN:	voorrang/lichten (*)	
<b>Opmerking</b>	Aantal rijstroken:	1	
	Pechstrook:	JA	
	Voorsorteerstroken:	JA (uiterst kort)	
	- Meetpunt vlakbij betonpunt → zeer duidelijke fileterugslag tot minstens op de uitvoegstrook – risico !		
- Wellicht is de slechtere situatie in 2014-2015 toe te schrijven aan tijdelijke hinder ingevolge de wegenwerken op de aansluitende weg (N9).			
- (*) de verkeerslichten werden nog maar recent geplaatst – het grootste deel van de analyseperiode is m.a.w. gebaseerd op een voorranggeregeld kruispunt

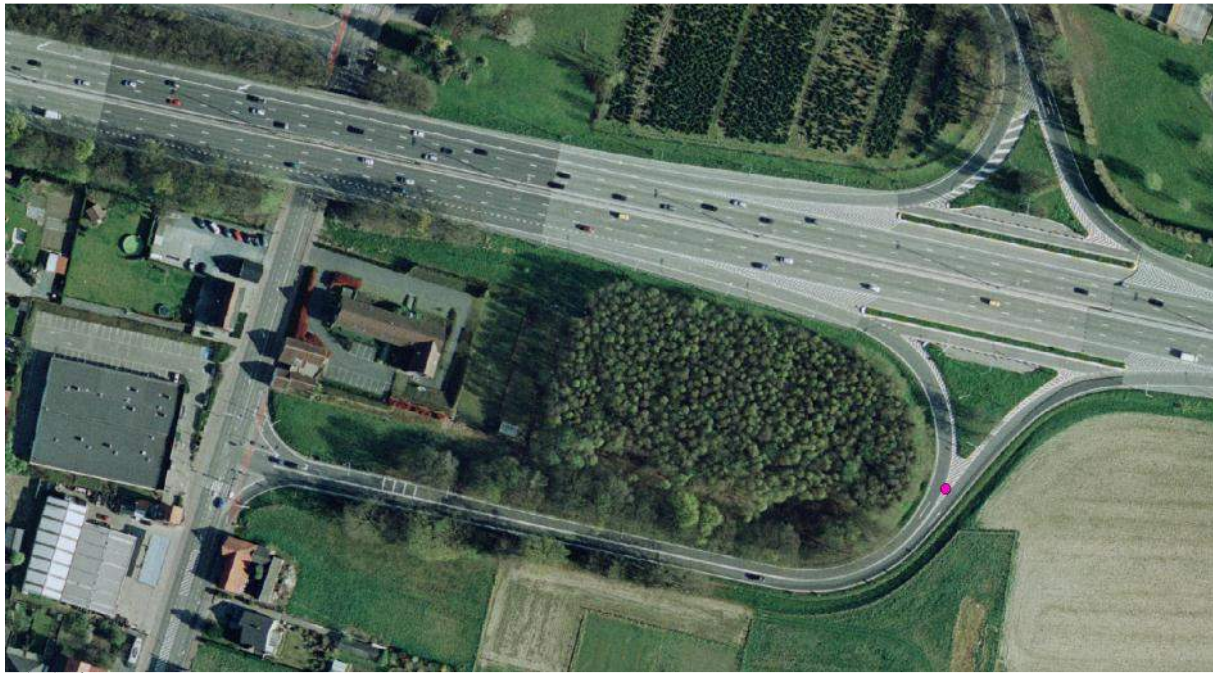
**CASE 18**     **A10-E40 Afrit Ternat richting Brussel** (meetpost 104107)

<b>Kenmerken</b>	Voorkomen file:	D + A	<u>duur file:</u> 25 min <b>verslechterd</b>  (2012: 11 min)
	Aansluiting met OWN:	lichten	
<b>Opmerking</b>	Aantal rijstroken:	1	
	Pechstrook:	NEE	
	Voorsorteerstroken:	NEE	
	- Meetpunt niet ter hoogte van betonpunt → niet duidelijk of de file terugslaat tot voorbij de betonpunt → de lage snelheden en duur ervan laten vermoeden van wel – risico! - Ook al zou de filestaart niet tot de betonpunt reiken, houdt de scherpe bocht een risico in aangezien de filestaart pas laat kan worden opgemerkt - Afrit andere rijrichting: zie CASE 70

In 2012 deed de filevorming zich enkel voor tijdens de avondspits.

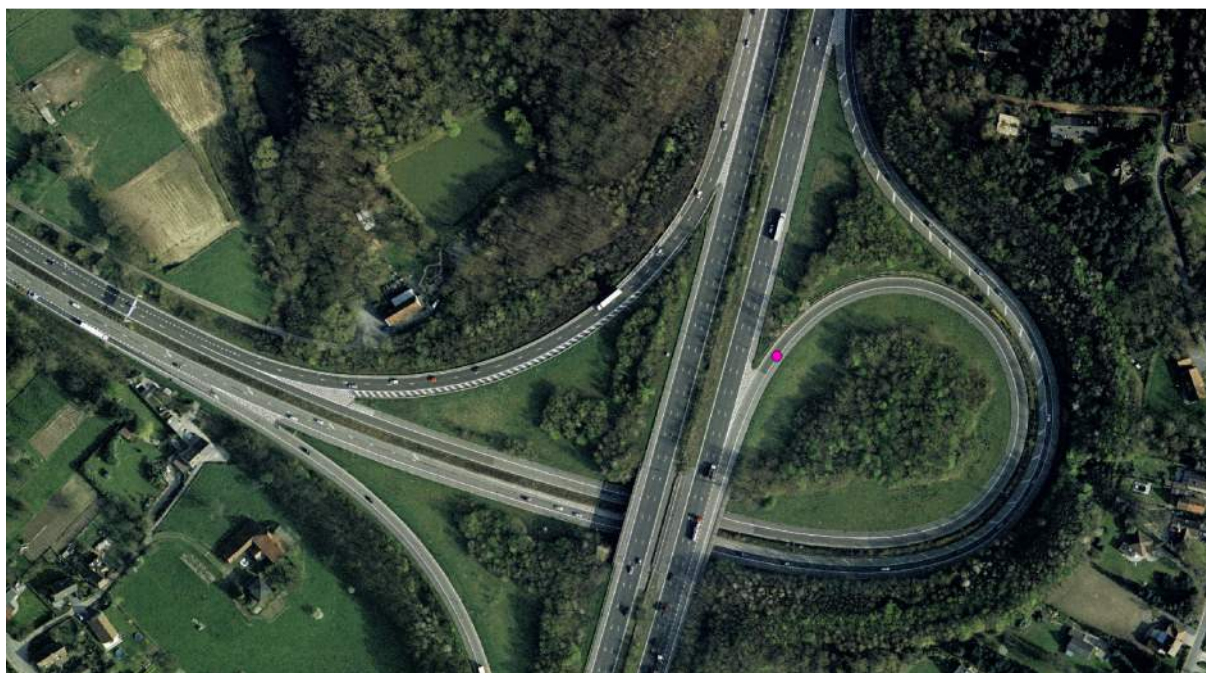
**CASE 19 R0 Afrit Halle – binnenring (meetpost 114105)**

<b>Kenmerken</b>	Voorkomen file:	A	<u>duur file:</u> 23 min <b>verslechterd</b>  (2012: 12 min)
	Aansluiting met OWN:	(*)	
	Aantal rijstroken:	1	
	Pechstrook:	JA	
	Voorsorteerstroken:	(*)	
<b>Opmerking</b>	- Meetpunt ter hoogte van betonpunt → zeer duidelijke fileterugslag tot minstens op de uitvoegstrook – risico ! - (*) afrit gaat over in N203a die pas 800m verderop uitgeeft op een verkeerslichtengeregeld kruispunt met de Halleweg; de filevorming op beide afritten is het gevolg van de wachtrij naar dit verkeerslicht toe - Afrit andere rijrichting: zie CASE 3

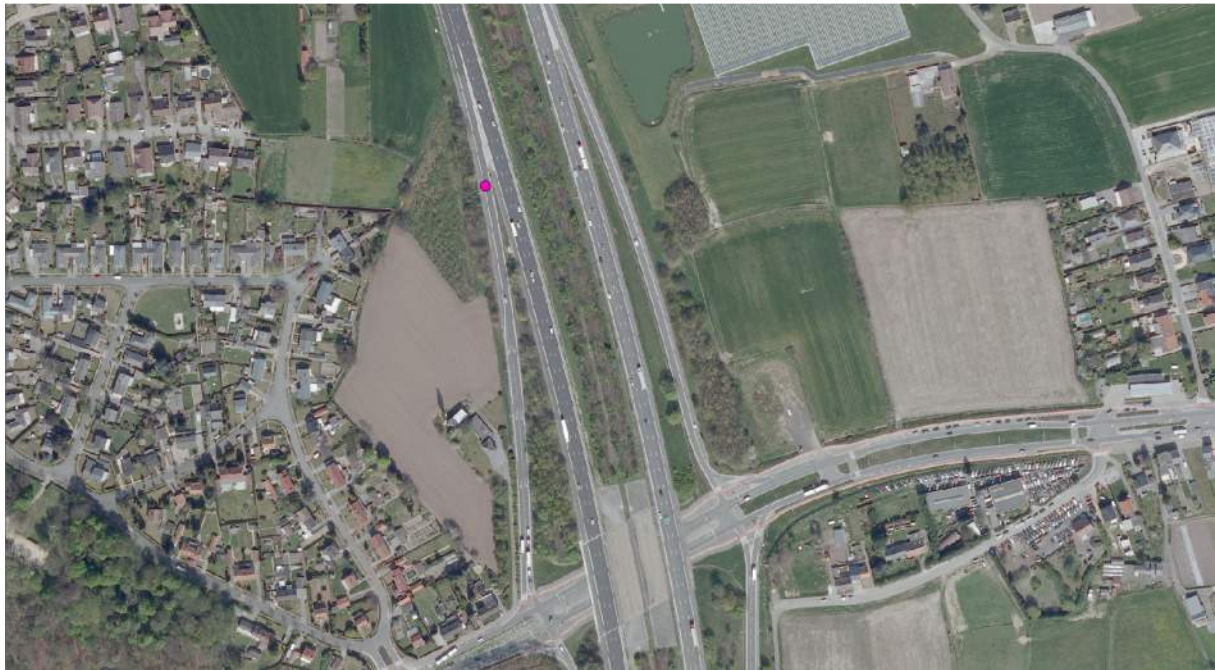
**CASE 20 A1-E19 Afrit Rumst richting Brussel (meetpost 127803)**

<b>Kenmerken</b>	Voorkomen file:	O + D + A	<u>duur file:</u> 23 min <b>status quo</b>
	Aansluiting met OWN:	lichten (*)	
	Aantal rijstroken:	1	
	Pechstrook:	JA	
	Voorsorteerstroken:	JA (lang)	(2012: 21 min)
<b>Opmerking</b>	- Meetpunt ter hoogte van betonpunt → zeer duidelijke fileterugslag tot minstens op de uitvoegstrook – risico ! - (*) rechtsaf buiten het licht

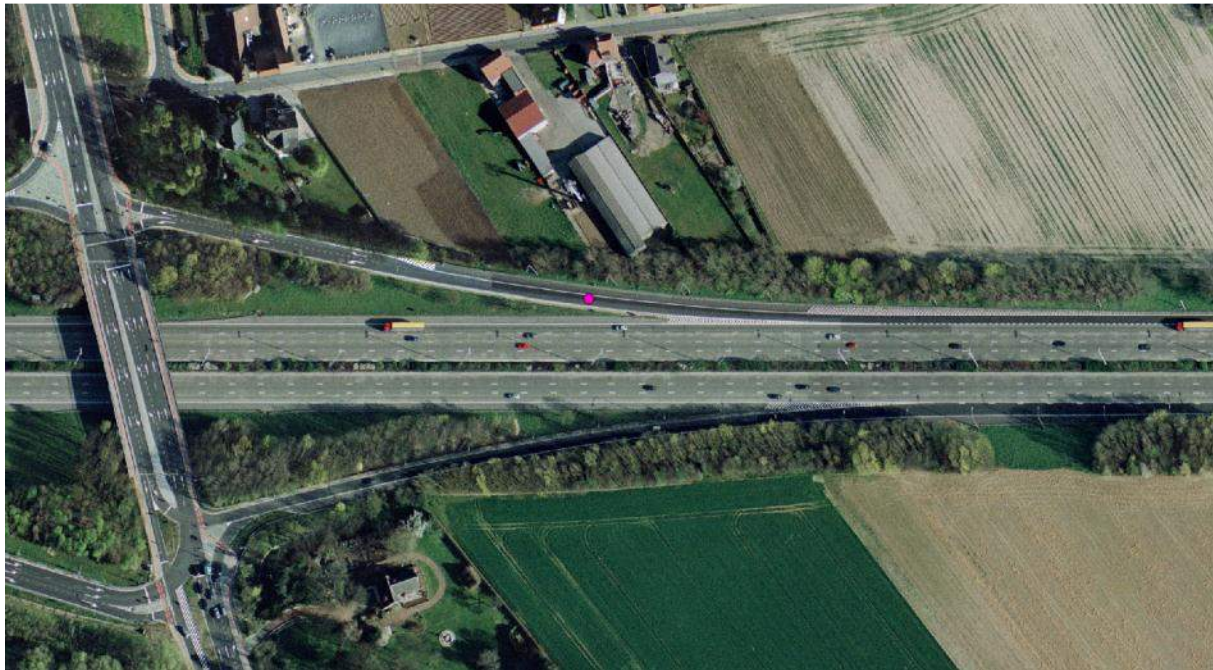
**CASE 21 A3-E40 Afrit Sterrebeek richting Brussel (meetpost 104607)**

<b>Kenmerken</b>	Voorkomen file:	O + D + A	<b>duur file:</b> 21 min <b>status quo</b>
	Aansluiting met OWN:	lichten	
	Aantal rijstroken:	1	
	Pechstrook:	JA	
	Voorsorteerstroken:	JA (kort)	(2012: 24 min)
<b>Opmerking</b>	- Meetpunt ter hoogte van betonpunt → zeer duidelijke fileterugslag tot minstens op de uitvoegstrook – risico ! - De filevorming buiten de ochtendspits treedt voornamelijk op in geval van sterke file op de hoofdrijbaan (file E40/R0) en het daaruit volgend sluipverkeer via het OWN; in dergelijk geval houdt file op de afrit minder risico's in (cf. traag / fileverkeer op zowel afrit als hoofdrijbaan) - Afrit andere rijrichting: zie CASE 25

De filevorming op deze afrit tijdens de ochtendspits werd in 2010 ook reeds onder de aandacht gebracht in de Tactische Studie E314-E40 (rapportbijlage 1 'Knelpuntenanalyse') – zie [www.verkeerscentrum.be](http://www.verkeerscentrum.be) rubriek studies.

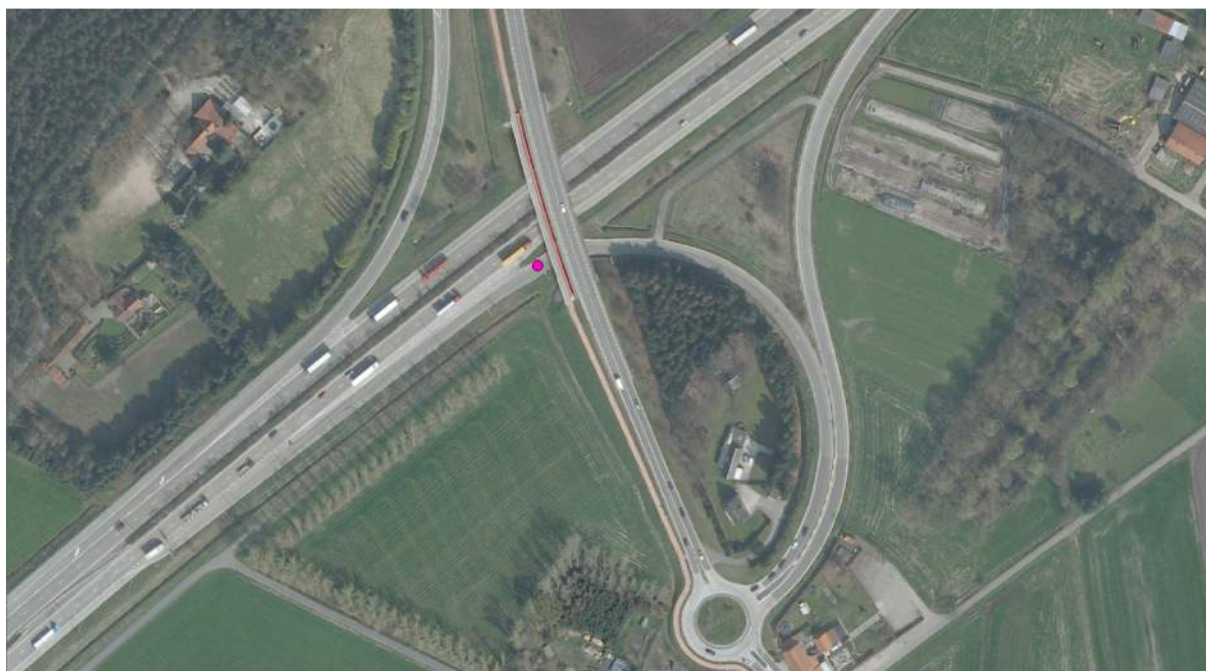
**CASE 22      A21-E34 Afrit Beerse richting Eindhoven (NL) (meetpost 126403)**

<b>Kenmerken</b>	Voorkomen file:	O	<u>duur file:</u> 21 min <b>verslechterd</b>  (2012: 3 min)
	Aansluiting met OWN:	rotonde	
<b>Opmerking</b>	Aantal rijstroken:	1	
	Pechstrook:	NEE	
	Voorsorteerstroken:	NEE	
- Meetpunt ter hoogte van betonpunt → zeer duidelijke fileterugslag tot minstens op de uitvoegstrook – risico !

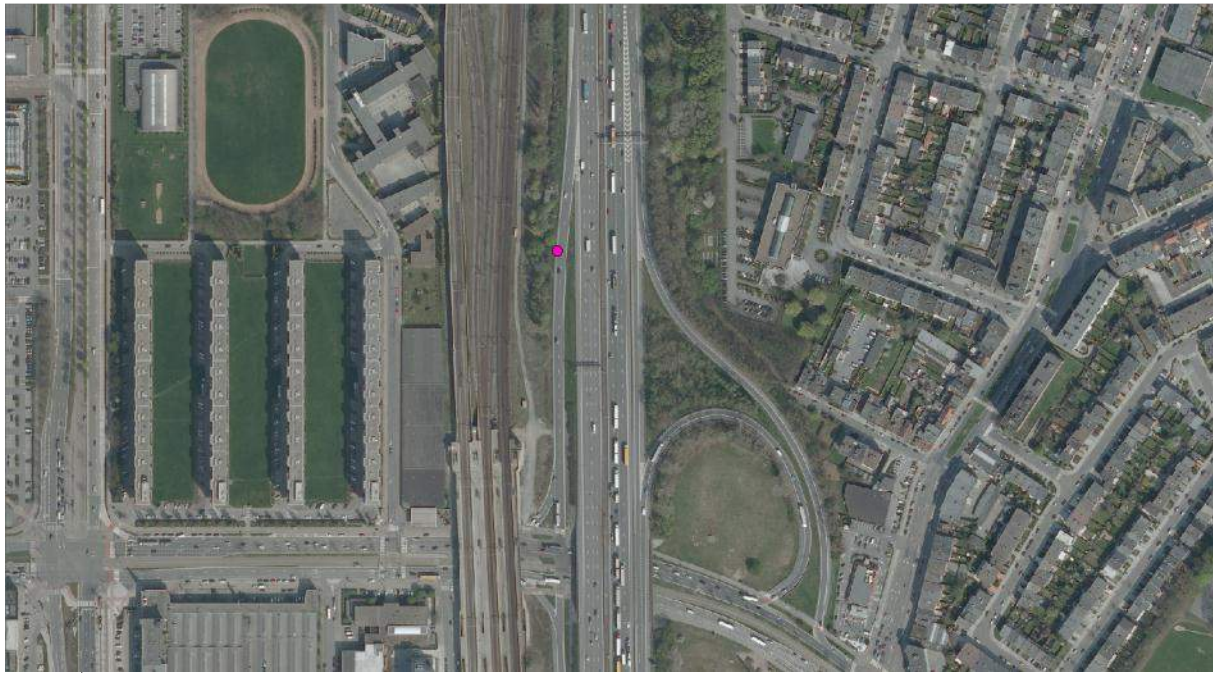
**CASE 23 R1 Afrit Merksem – binnering** (meetpost 110008)

<b>Kenmerken</b>	Voorkomen file:	(O +) D + A	<u>duur file:</u> 20 min <b>verslechterd</b>  (2012: 11 min)
	Aansluiting met OWN:	lichten	
<b>Opmerking</b>	Aantal rijstroken:	2	
	Pechstrook:	NEE	
	Voorsorteerstroken:	JA (splitsing weg)	
	- Meetpunt niet ter hoogte van betonpunt → niet duidelijk of de file terugslaat tot voorbij de betonpunt → de lage snelheden en de duur ervan laten vermoeden van wel – risico! - Andere afritten in Merksem: zie CASE 15

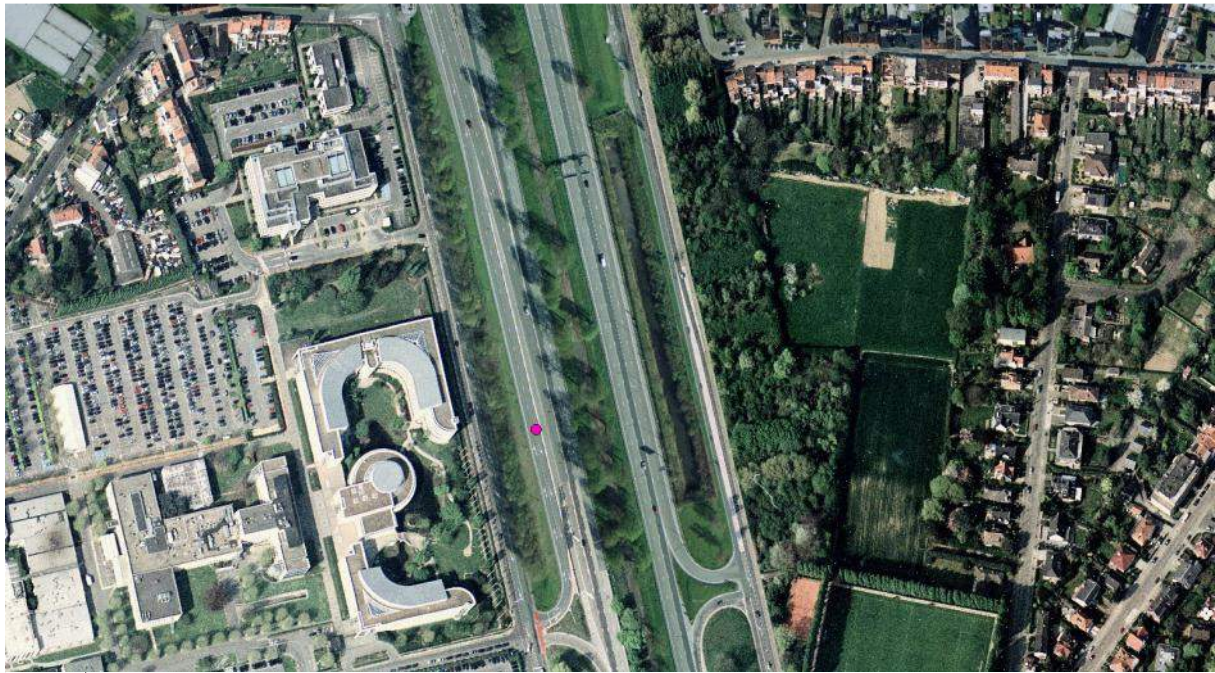
**CASE 24 A12 Afrit Strombeek-Bever Centrum richting Brussel (meetpost 125701)**

<b>Kenmerken</b>	Voorkomen file:	O	<b>duur file:</b> 20 min <b>verbeterd</b>
	Aansluiting met OWN:	lichten	
<b>Opmerking</b>	Aantal rijstroken:	2	(2012: 43 min)
	Pechstrook:	NEE	
	Voorsorteerstroken:	JA (ganse lengte)	
	- Meetpunt niet ter hoogte van betonpunt → niet duidelijk of de file terugslaat tot voorbij de betonpunt (cf. nog redelijk wat buffer tussen meetpunt en betonpunt)		
- Indien terugslag, niet tot op de hoofdrijbaan maar tot op het knooppunt Strombeek-Bever

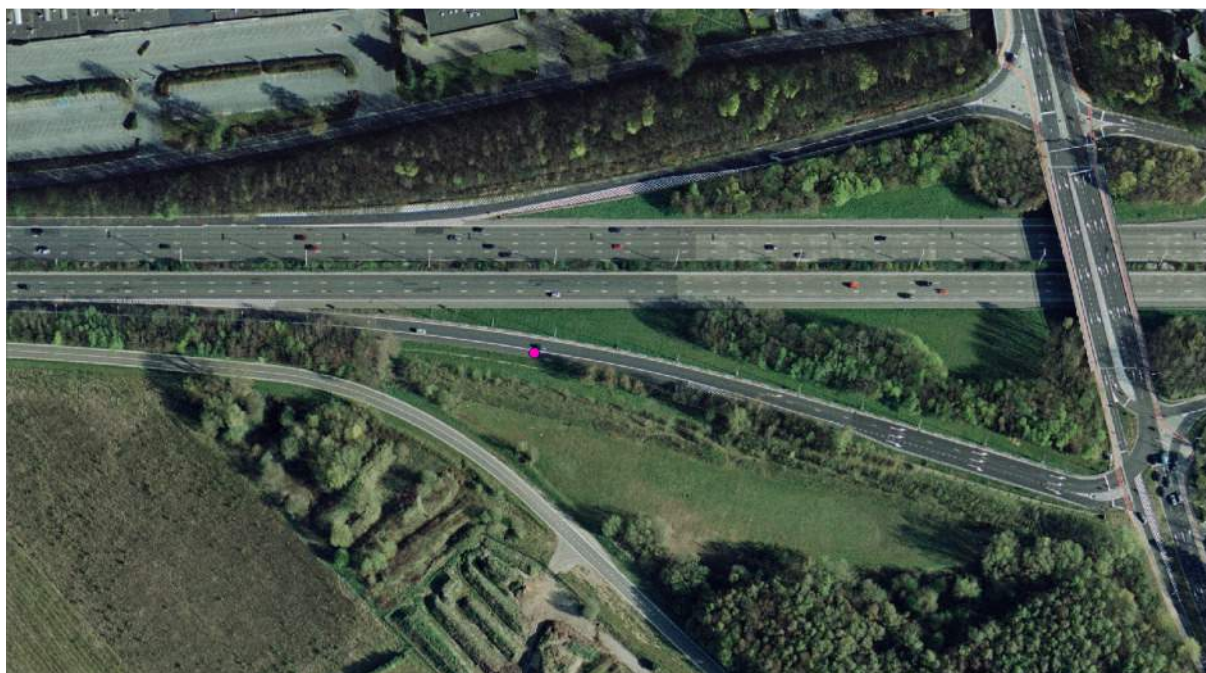
**CASE 25 A3-E40 Afrit Sterrebeek richting Luik (meetpost 104608)**

<b>Kenmerken</b>	Voorkomen file:	O + D + A	<u>duur file:</u> 19 min <b>verslechterd</b>  (2012: 4 min)
	Aansluiting met OWN:	lichten	
	Aantal rijstroken:	1	
	Pechstrook:	JA	
	Voorsorteerstroken:	JA (kort)	
<b>Opmerking</b>	- Meetpunt niet ter hoogte van betonpunt → niet duidelijk of de file terugslaat tot voorbij de betonpunt → de snelheden in bovenstaande grafiek laten vermoeden van niet tijdens de ochtendspits maar wel tijdens de avondspits - Afrit andere rijrichting: zie CASE 21

Sinds augustus 2014 werd een kleine wijziging aangebracht aan de verkeerslichtencyclus doch deze is marginaal en net ten gunste van de afrit (1 sec extra groentijd i.f.v. ontruiming kruispuntvlak) waardoor deze niet aan de basis kan liggen van de verslechterde situatie.

Mogelijk spelen hier volgende factoren:

- extra verkeer op deze afrit tijdens de avondspits door de vlottere doorstroming op de E40 sinds de ingebruikname van de spitsstrook (blijvend effect) – zie studierapport ‘Evaluatie spitsstrook E40 en weefstroken E314 (Verkeerscentrum, april 2014)
- de wegenwerken op de N227 in Sterrebeek (tijdelijk effect)

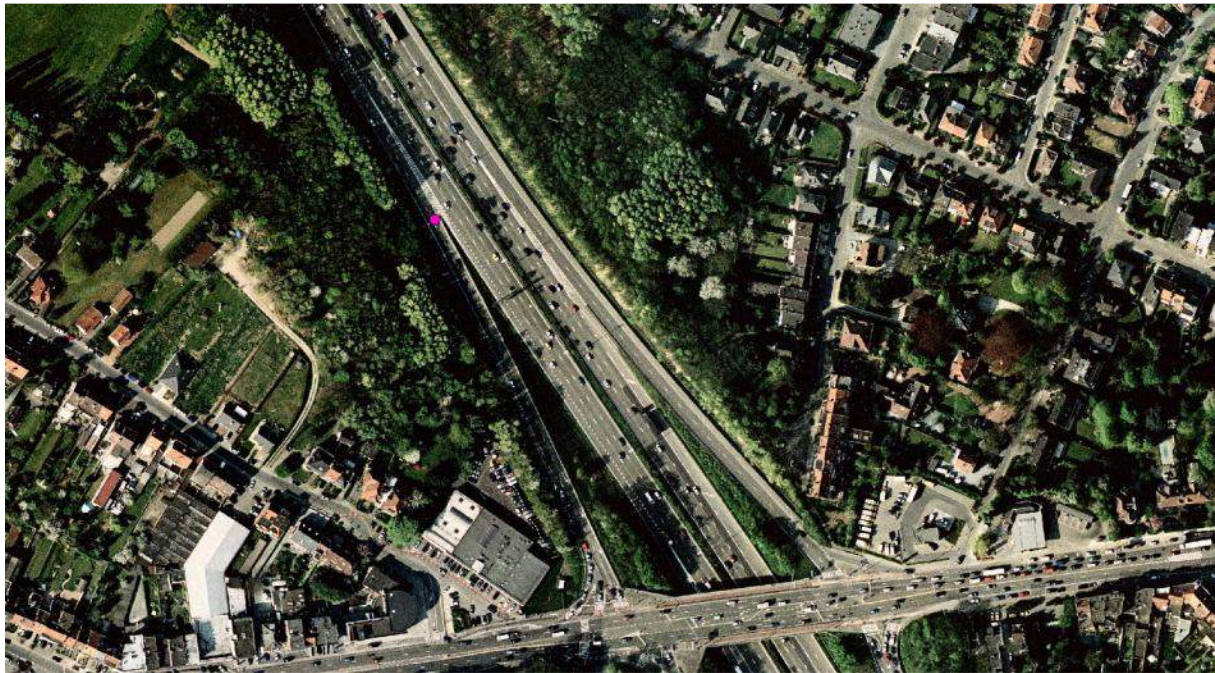
**CASE 26 R0 Afrit Dilbeek – buitenring (meetpost 107408)**

<b>Kenmerken</b>	Voorkomen file:	A	<u>duur file:</u> 18 min <b>verslechterd</b>  (2012: 9 min)
	Aansluiting met OVN:	lichten (*)	
<b>Opmerking</b>	Aantal rijstroken:	2	
	Pechstrook:	JA	
	Voorsorteerstroken:	JA (kort)	
	- Meetpunt ter hoogte van betonpunt → zeer duidelijke fileterugslag tot minstens op de uitvoegstrook – risico ! - (*) rechtsaf buiten het licht

Navraag bij AWV leert dat op deze locatie geen wijzingen werden aangebracht aan de weginfrastructuur of verkeerslichten en de oorzaak van de toegenomen congestie dus elders dient te worden gezocht.

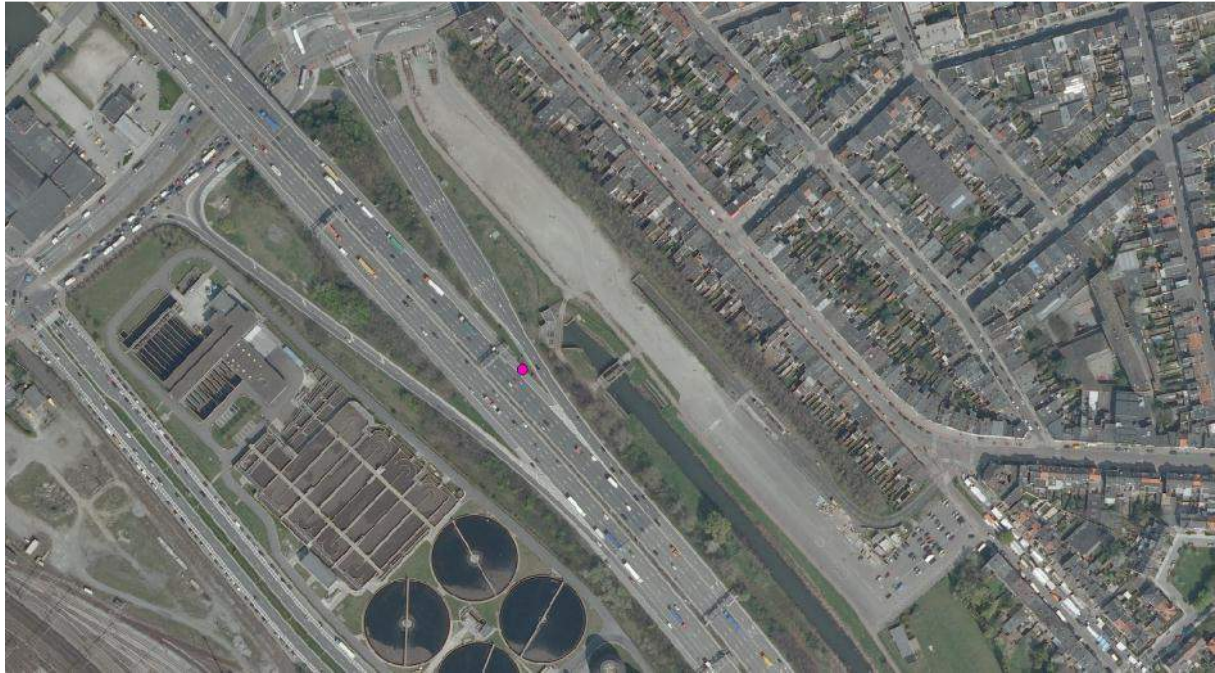
**CASE 27 R1 Afrit Deurne – buitenring (meetpost 101707)**

<b>Kenmerken</b>	Voorkomen file: O + A Aansluiting met OWN: lichten (*) Aantal rijstroken: 5 Pechstrook: NEE Voorsorteerstroken: JA (nagenoeg volledige lengte)	duur file: 18 min <b>status quo</b> (2012: 17 min)
<b>Opmerking</b>	- Meetpunt ter hoogte van betonpunt → zeer duidelijke fileterugslag tot minstens op de uitvoegstrook – risico ! - De langdurige fileterugslag later op de avond (18:00-21:00) is het gevolg van evenementen in het Sportpaleis. De fileterugslag op de andere momenten van de dag doorgaans niet. - (*) rechtsaf buiten het licht - Tevens terugslaan file tijdens het weekend – zie hoofdstuk 4.3
