# Fileproblematiek op afritten snelwegen Vlaanderen 2014-2015

## Studierapport

**Departement Mobiliteit en Openbare Werken**  
**Verkeerscentrum**  
Anna Bijnsgebouw  
Lange Kievitstraat 111-113 bus 40  
2018 Antwerpen

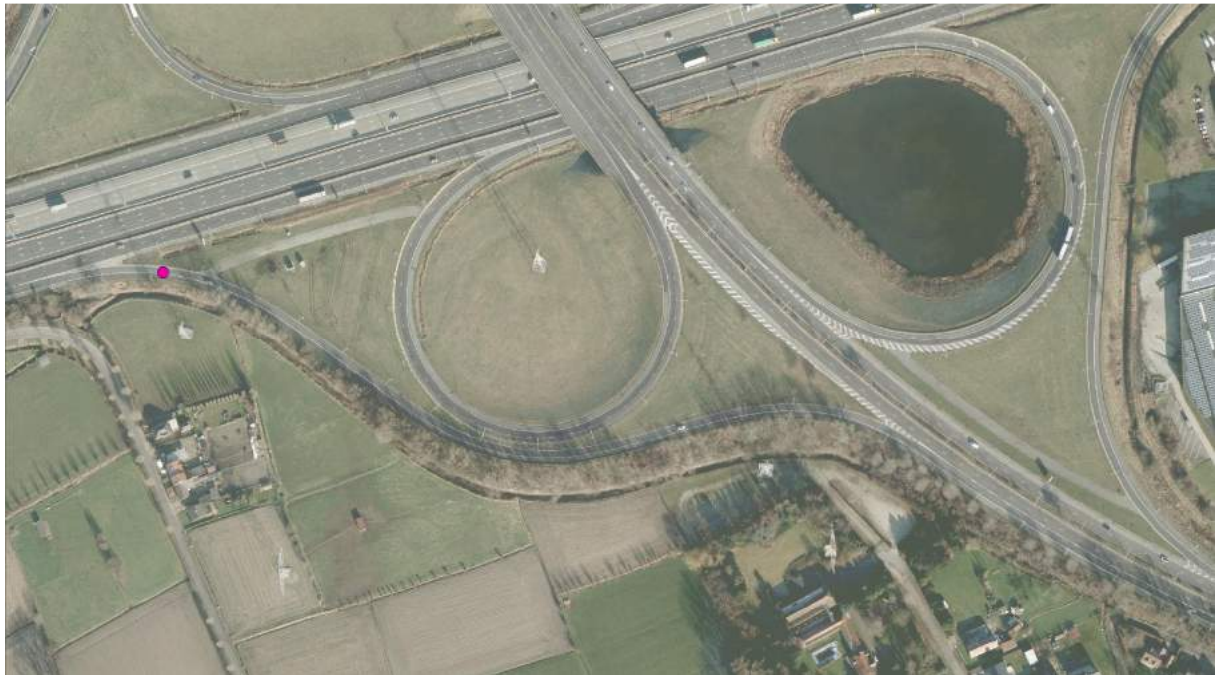
**CASE 28**      **A14-E17 Afrit St-Niklaas-Centrum (Temse) richting Antwerpen** (meetpost 115701)

<b>Kenmerken</b>	Voorkomen file:	O + A	<b>duur file:</b> 18 min <b>verslechterd</b>  (2012: min)
	Aansluiting met OWN:	voorrang (*)	
<b>Opmerking</b>	Aantal rijstroken:	1	
	Pechstrook:	JA	
	Voorsorteerstroken:	NEE verplicht rechtsaf	
<p>- Meetpunt ter hoogte van betonpunt              → zeer duidelijke fileterugslag tot minstens op de uitvoegstrook – risico !</p> <p>- Ook al sluit de afrit aan op een parallelbaan is het risico hier aanwezig gelet op de hoge verkeerssnelheid op deze parallelbaan (vergelijkbaar met de snelheid op de hoofdrijbaan)</p> <p>- (*) Weliswaar met eigen invoegstrook en daardoor enigszins verrassende case – steekproeven leren dat het probleem zich niet concentreert in 1 korte periode van het jaar.</p>

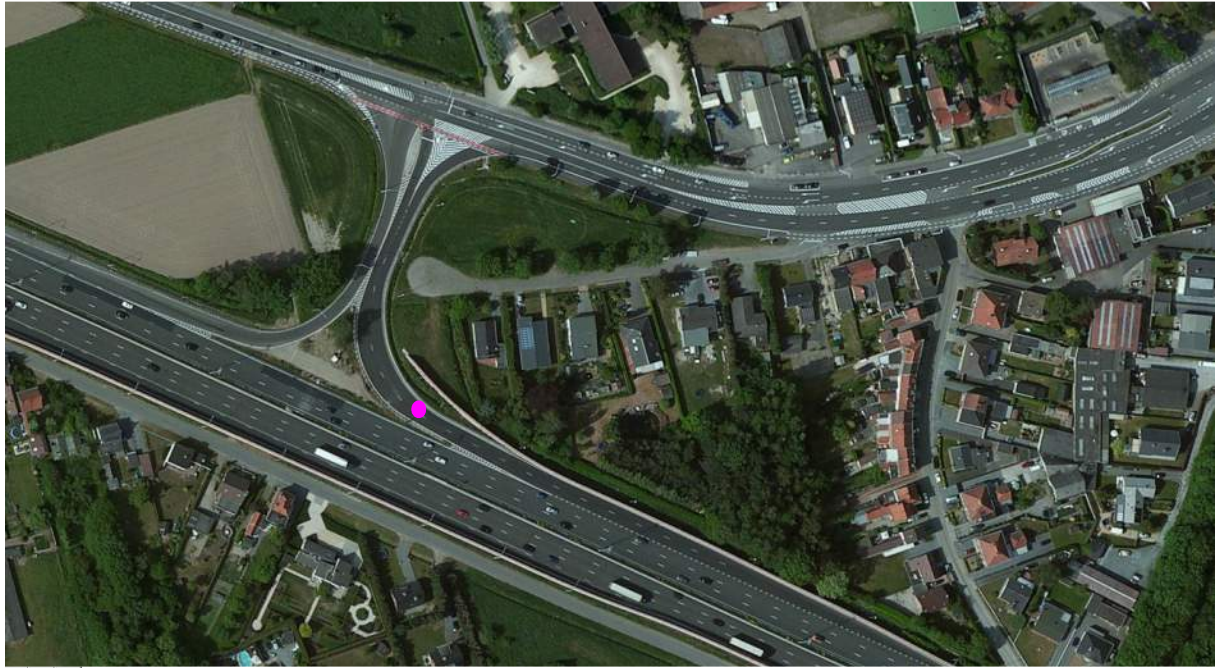
**CASE 30**     **A10-E40 Afrit Drongen richting Oostende** (meetpost 132303)

<b>Kenmerken</b>	Voorkomen file:	O + A	<u>duur file:</u> 16 min <b>status quo</b>  (2012: 15 min)
	Aansluiting met OWN:	lichten (*)	
<b>Opmerking</b>	Aantal rijstroken:	2	
	Pechstrook:	NEE	
	Voorsorteerstroken:	JA (volledige lengte)	
	<ul style="list-style-type: none"> <li>- Meetpunt ter hoogte van betonpunt</li> <li>- De snelheid ligt iets minder laag dan in andere cases, wat doet vermoeden dat de filestaart minder ver terugslaat</li> <li>- (*) rechtsaf buiten het licht</li> <li>- Afrit andere rijrichting: zie CASE 7</li> </ul>

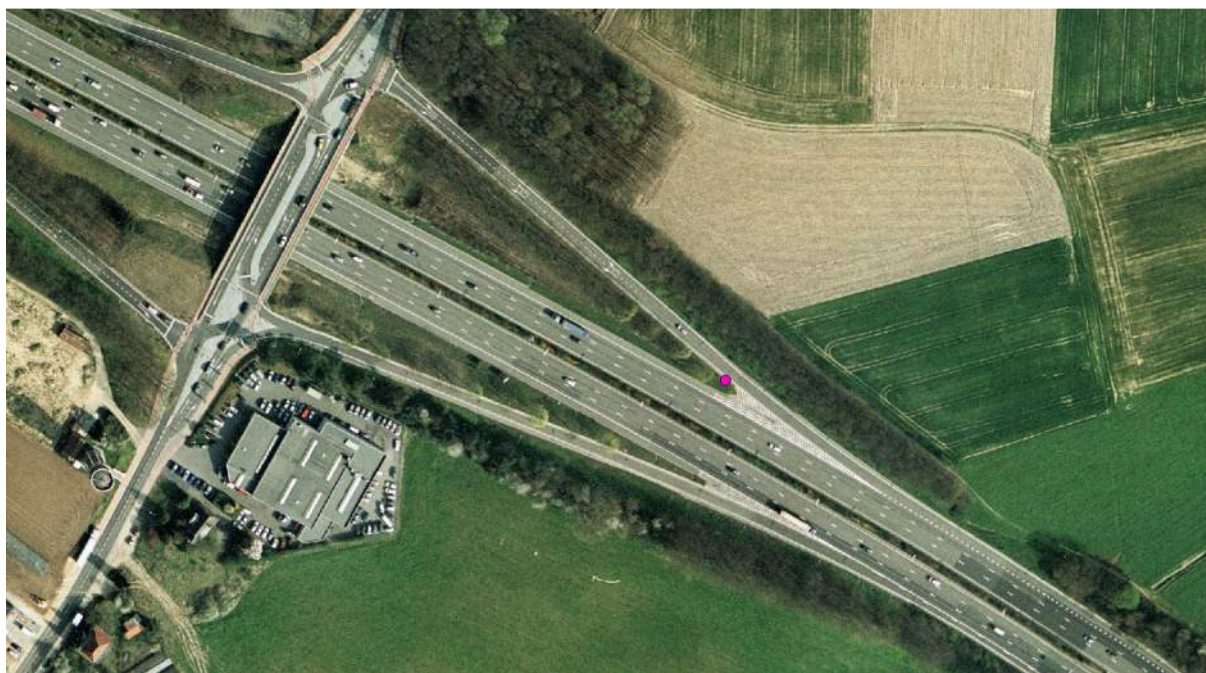
**CASE 31 A4-E411 Afrit Overijse richting Brussel (meetpost 100703)**

<b>Kenmerken</b>	Voorkomen file:	O	<u>duur file:</u> 16 min <b>status quo</b>  (2012: 18 min)
	Aansluiting met OWN:	lichten	
<b>Opmerking</b>	Aantal rijstroken:	2	
	Pechstrook:	NEE	
	Voorsorteerstroken:	JA (nagenoeg volledige lengte)	
<b>Opmerking</b>		- Meetpunt ter hoogte van betonpunt → zeer duidelijke fileterugslag tot minstens op de uitvoegstrook – risico !

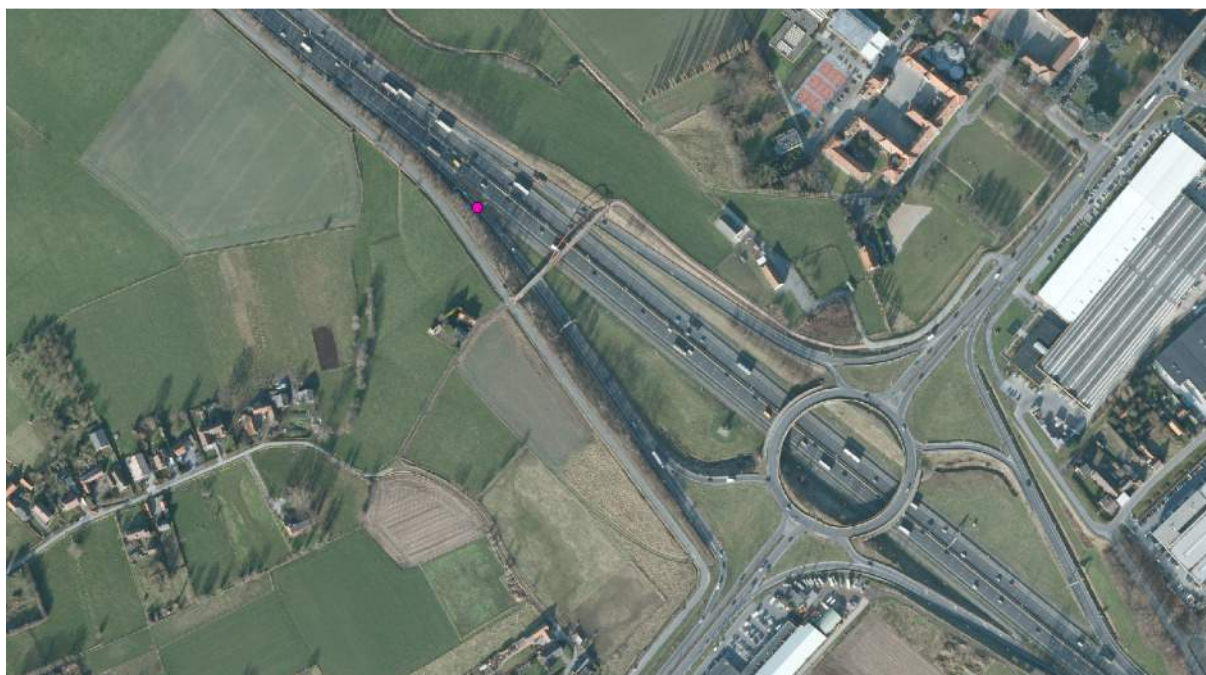
**CASE 32**     **A10-E40 Afrit Wetteren richting Brussel** (meetpost 116004)

<b>Kenmerken</b>	Voorkomen file:	A	<b>duur file:</b> 15 min <b>verslechterd</b>  (2012: 7 min)
	Aansluiting met OWN:	rotonde / voorrang (*)	
	Aantal rijstroken:	1	
	Pechstrook:	JA	
	Voorsorteerstroken:	JA (lang)	
<b>Opmerking</b>	- Meetpunt ter hoogte van betonpunt → zeer duidelijke fileterugslag tot minstens op de uitvoegstrook – risico ! - (*) al naargelang bestemming (afrit splitst)

Tijdens het structureel onderhoud van de E40 in juni 2015 zal zowel op de afrit als op de uitvoegstrook een bijkomende rijstrook worden voorzien.

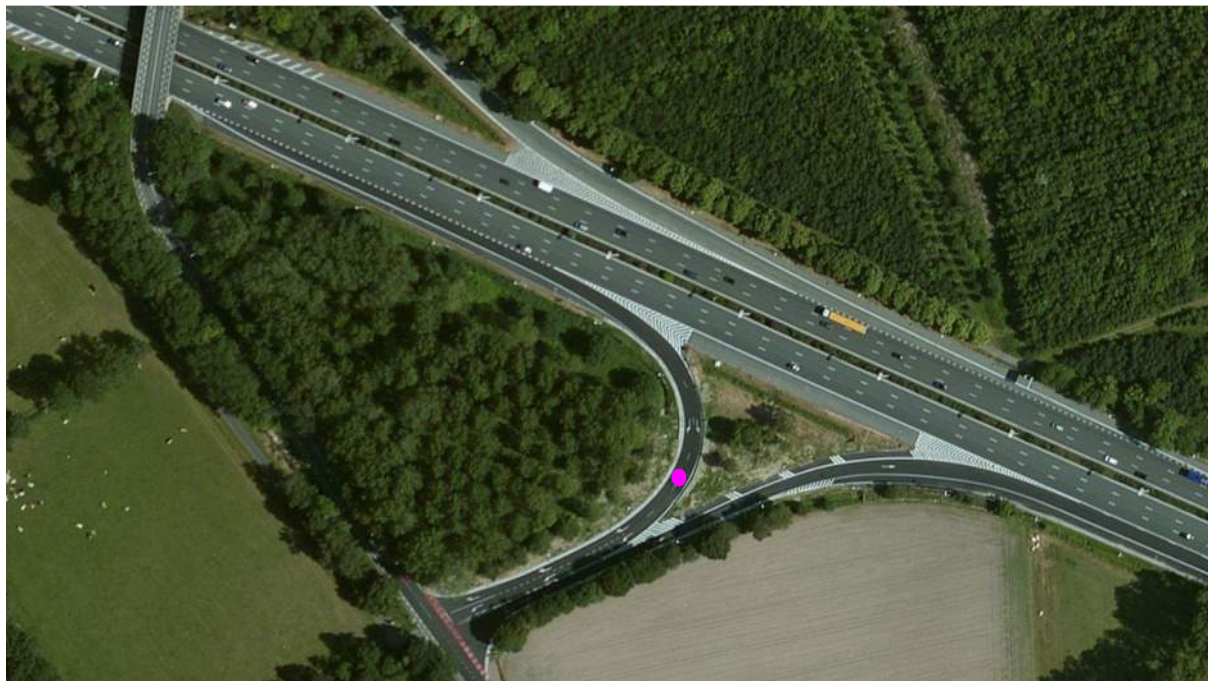
**CASE 35      A10-E40 Afrit Oostkamp richting Brussel (meetpost 114805)**

<b>Kenmerken</b>	Voorkomen file:	(O + A)	<u>duur file:</u> 15 min <b>verslechterd</b>  (2012: 7 min)
	Aansluiting met OWN:	voorrang	
<b>Opmerking</b>	Aantal rijstroken:	2	
	Pechstrook:	NEE	
	Voorsorteerstroken:	JA (volledige lengte)	
	- Meetpunt niet ter hoogte van betonpunt ➔ niet duidelijk of de file terugslaat tot voorbij de betonpunt - Ook al zou de filestaart niet tot de betonpunt reiken, houdt de scherpe bocht tevens een risico in aangezien de filestaart pas laat kan worden opgemerkt - Zeer korte afrit

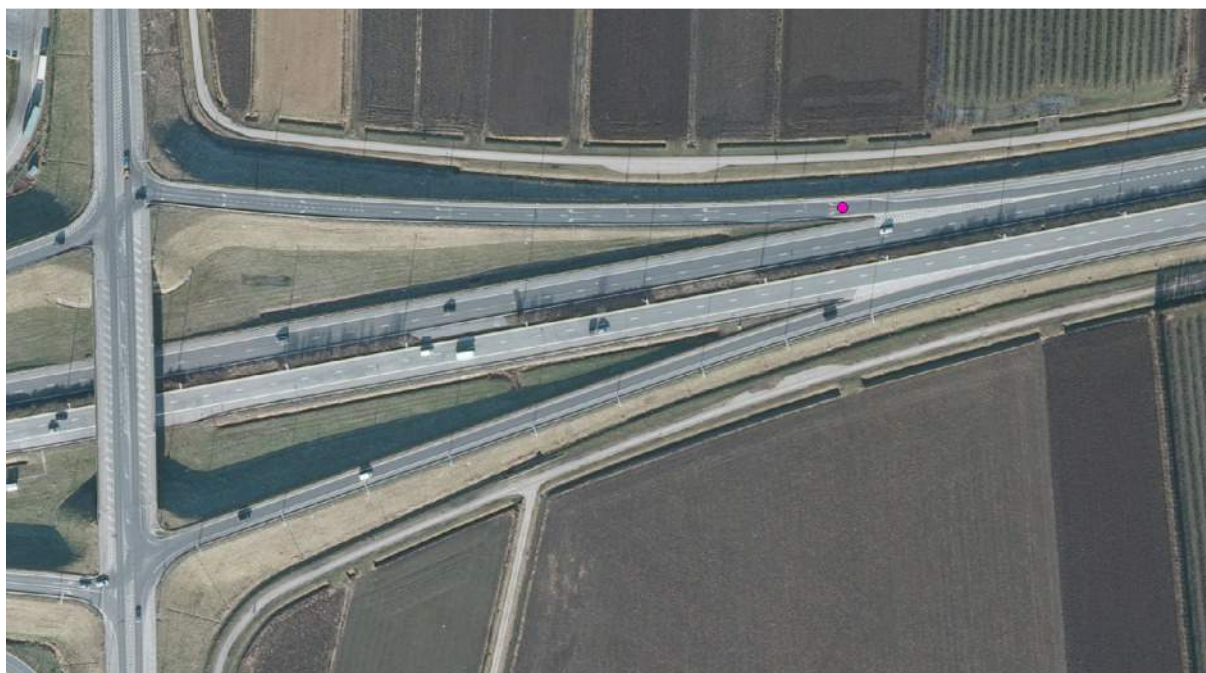
**CASE 37**     **A11-E34 Afrit Vrasene richting Knokke** (meetpost 111708)

<b>Kenmerken</b>	Voorkomen file:	A	<u>duur file:</u> 14 min <b>verslechterd</b>  (2012: 4 min)
	Aansluiting met OWN:	voorrang	
	Aantal rijstroken:	2	
	Pechstrook:	NEE	
	Voorsorteerstroken:	JA (volledige lengte)	
<b>Opmerking</b>	- Meetpunt ter hoogte van betonpunt → zeer duidelijke fileterugslag tot minstens op de uitvoegstrook – risico !

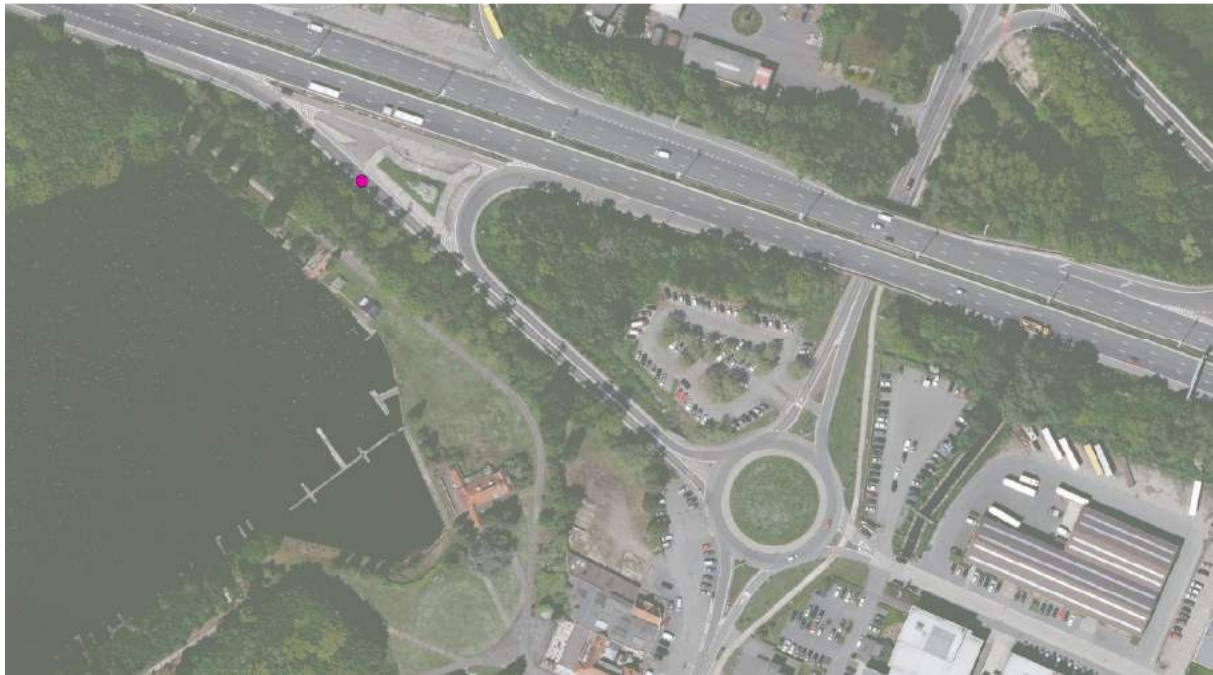
**CASE 38**     **A10-E40 Afrit Loppem richting Brussel** (meetpost 116506)

<b>Kenmerken</b>	Voorkomen file:	O	<b>duur file:</b> 14 min <b>verslechterd</b>
	Aansluiting met OWN:	rotonde	
<b>Opmerking</b>	Aantal rijstroken:	1	(2012: geen file)
	Pechstrook:	NEE	
	Voorsorteerstroken:	NEE	
	- Meetpunt dichtbij betonpunt → vermoedelijke fileterugslag tot minstens op de uitvoegstrook – risico !

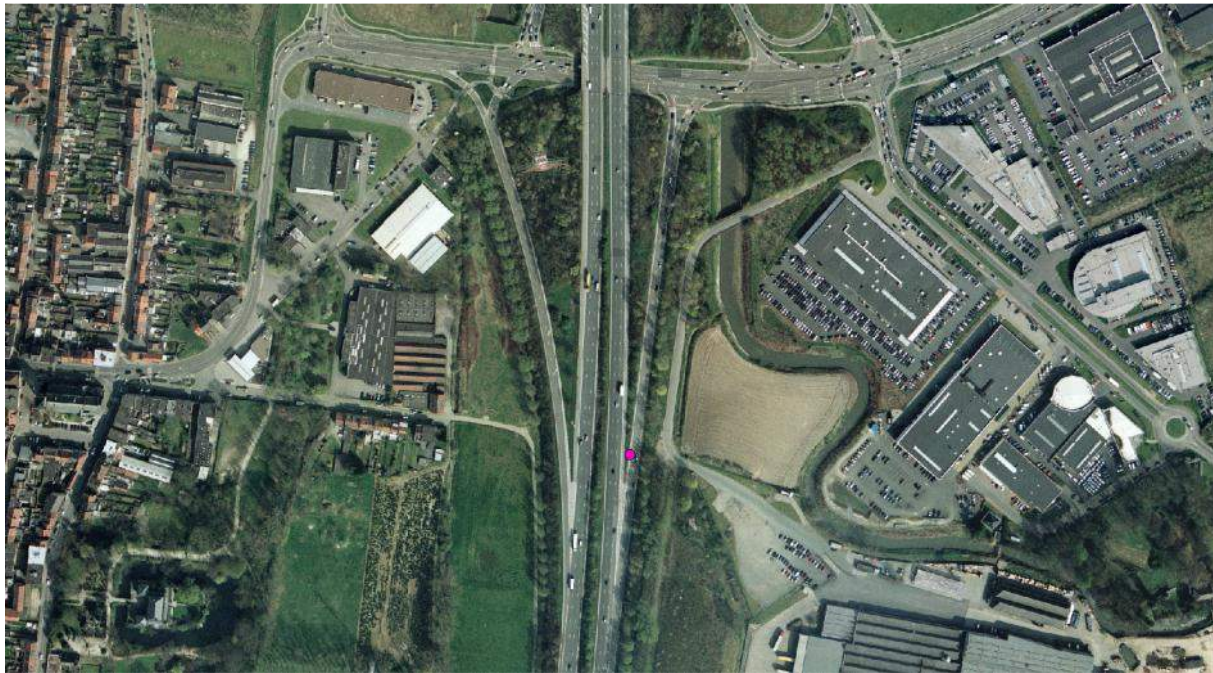
**CASE 39 R0 Afrit Ruisbroek – binnering** (meetpost 113805)

<b>Kenmerken</b>	Voorkomen file:	O + A	<u>duur file:</u>
	Aansluiting met OWN:	lichten (*)	14 min
	Aantal rijstroken:	2	<b>verslechterd</b>
	Pechstrook:	NEE	
	Voorsorteerstroken:	JA (kort)	(2012: 5 min)
<b>Opmerking</b>	- Meetpunt ter hoogte van betonpunt → zeer duidelijke fileterugslag tot minstens op de uitvoegstrook – risico ! - (*) Rechtsaf buiten het licht

Navraag bij AWV leert dat op deze locatie geen wijzingen werden aangebracht aan de weginfrastructuur of verkeerslichten en de oorzaak van de toegenomen congestie dus elders dient te worden gezocht.

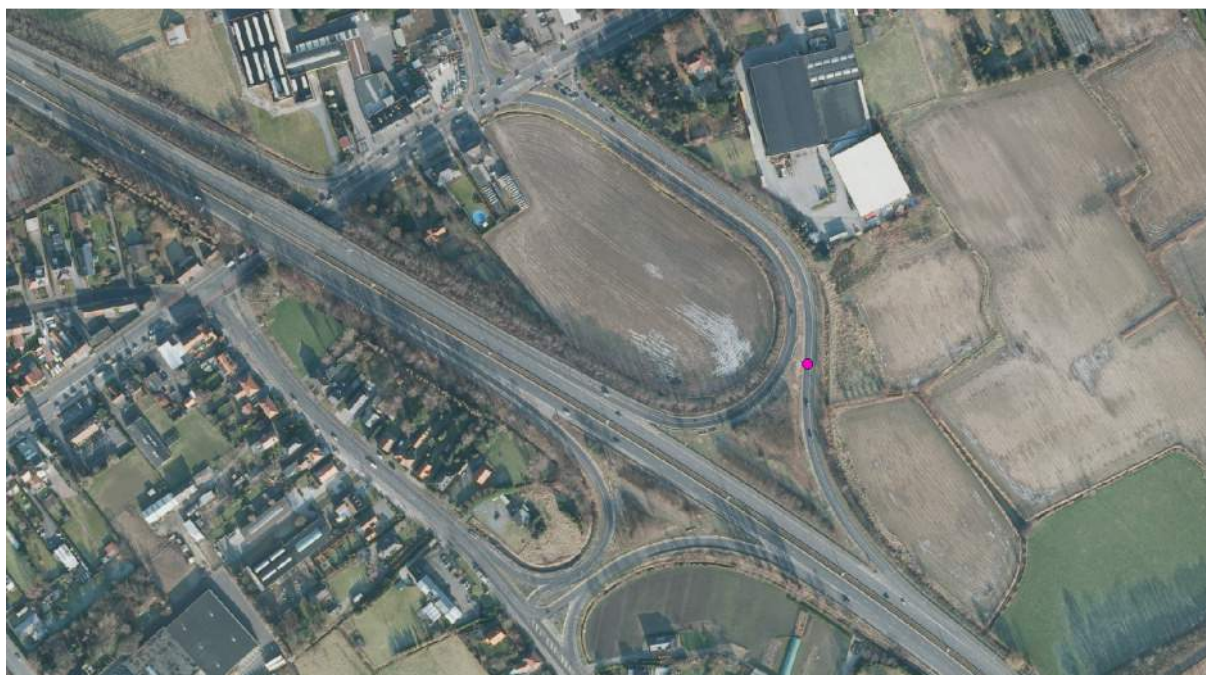
**CASE 41 R4 Afrit Oostakker richting Zelzate (meetpost 112107)**

<b>Kenmerken</b>	Voorkomen file:	O + D + A	<u>duur file:</u> 13 min <b>verslechterd</b>  (2012: 8 min)
	Aansluiting met OWN:	lichten (*)	
	Aantal rijstroken:	1	
	Pechstrook:	JA	
	Voorsorteerstroken:	JA (kort)	
<b>Opmerking</b>	- Meetpunt niet ter hoogte van betonpunt → niet duidelijk of de file terugslaat tot voorbij de betonpunt → de hogere snelheden en korte duur laten vermoeden van niet - (*) rechtsaf buiten het licht

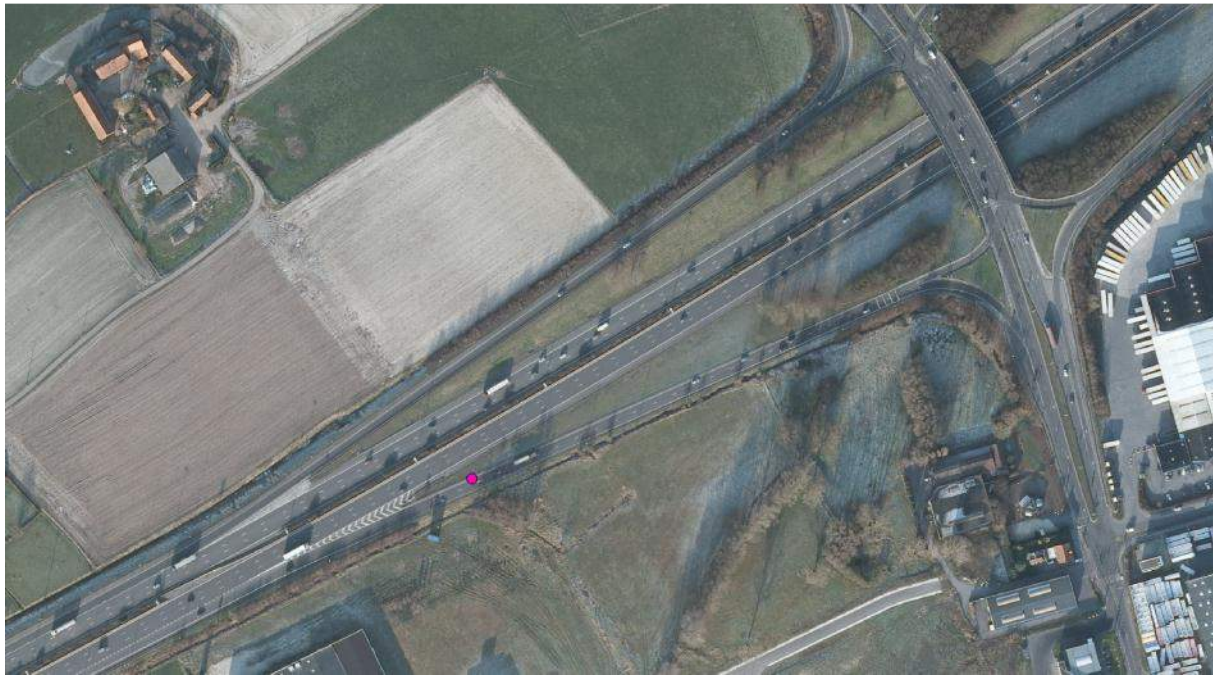
**CASE 42      A14-E17 Afrit Waregem richting Antwerpen (meetpost 103002)**

<b>Kenmerken</b>	Voorkomen file:	O (+D + A)	<u>duur file:</u>
	Aansluiting met OWN:	lichten (*)	12 min
	Aantal rijstroken:	2	<b>status quo</b>
	Pechstrook:	NEE	
	Voorsorteerstroken:	JA (volledige lengte)	(2012: 10 min)
<b>Opmerking</b>	- Meetpunt ter hoogte van betonpunt → zeer duidelijke fileterugslag tot minstens op de uitvoegstrook – risico ! - (*) rechtsaf buiten het licht

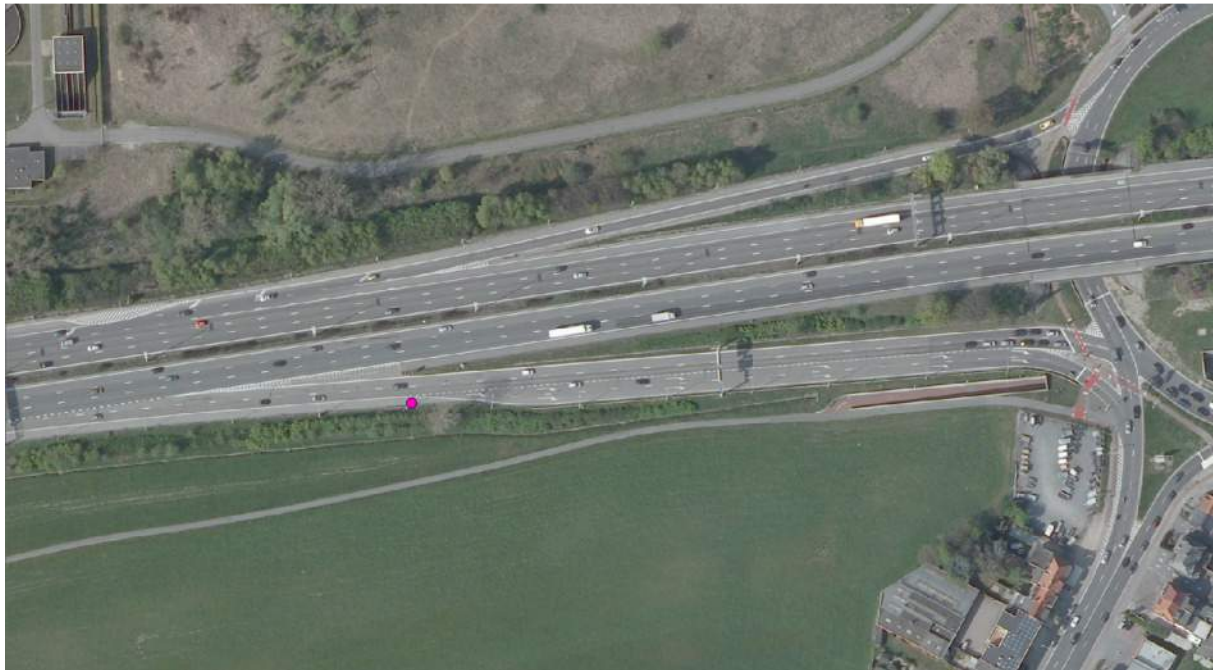
**CASE 45**      **A13-E313 Afrit Wommelgem richting Luik** (meetpost 106108)

<b>Kenmerken</b>	Voorkomen file:	O (+ A)	<u>duur file:</u> <b>11 min</b> <b>verslechterd</b>  (2012: 8 min)
	Aansluiting met OWN:	lichten	
	Aantal rijstroken:	4	
	Pechstrook:	NEE	
	Voorsorteerstroken:	JA (volledige lengte)	
<b>Opmerking</b>	<ul style="list-style-type: none"> <li>- Meetpunt ter hoogte van betonpunt     → zeer duidelijke fileterugslag tot minstens op de uitvoegstrook – risico !</li> <li>- Deze afrit staat bekend om frequente filevorming tot op de snelweg, zelfs tijdens het weekend (cf. Makro, Wijnegem Shopping).</li> <li>- Afrit andere rijrichting: zie CASE 6</li> <li>- Tevens terugslaan file tijdens het weekend – zie hoofdstuk 4.3</li> </ul>

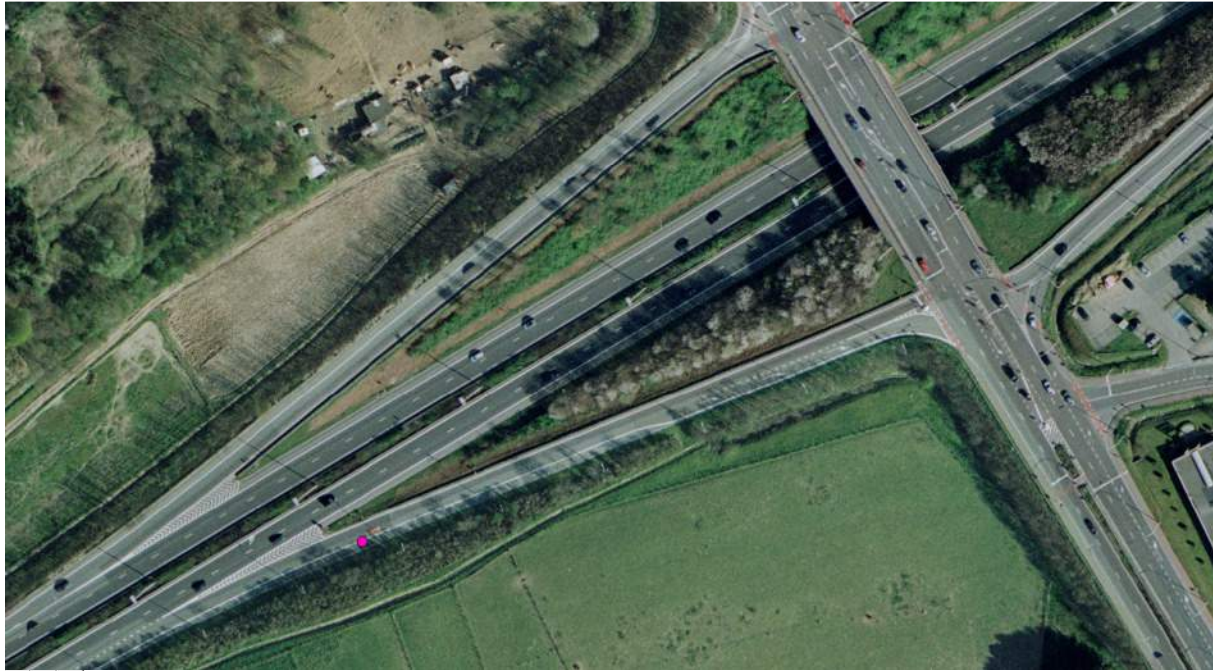
**CASE 46**      **A2-E314 Afrit Herent richting Heerlen (NL)** (meetpost 122502)

<b>Kenmerken</b>	Voorkomen file:	O	<u>duur file:</u> 11 min <b>verslechterd</b>  (2012: 6 min)
	Aansluiting met OWN:	lichten	
<b>Opmerking</b>	Aantal rijstroken:	2	
	Pechstrook:	NEE	
	Voorsorteerstroken:	JA (volledige lengte)	
	- Meetpunt ter hoogte van betonpunt → zeer duidelijke fileterugslag tot minstens op de uitvoegstrook – risico !

De aanpassing van de afrit, namelijk het inschakelen van de pechstrook om de voorsorteerstrook naar rechts te verlengen heeft geen oplossing kunnen bieden aan het eerder vastgestelde probleem (zie vorige versie van dit rapport, dd. april 2013).

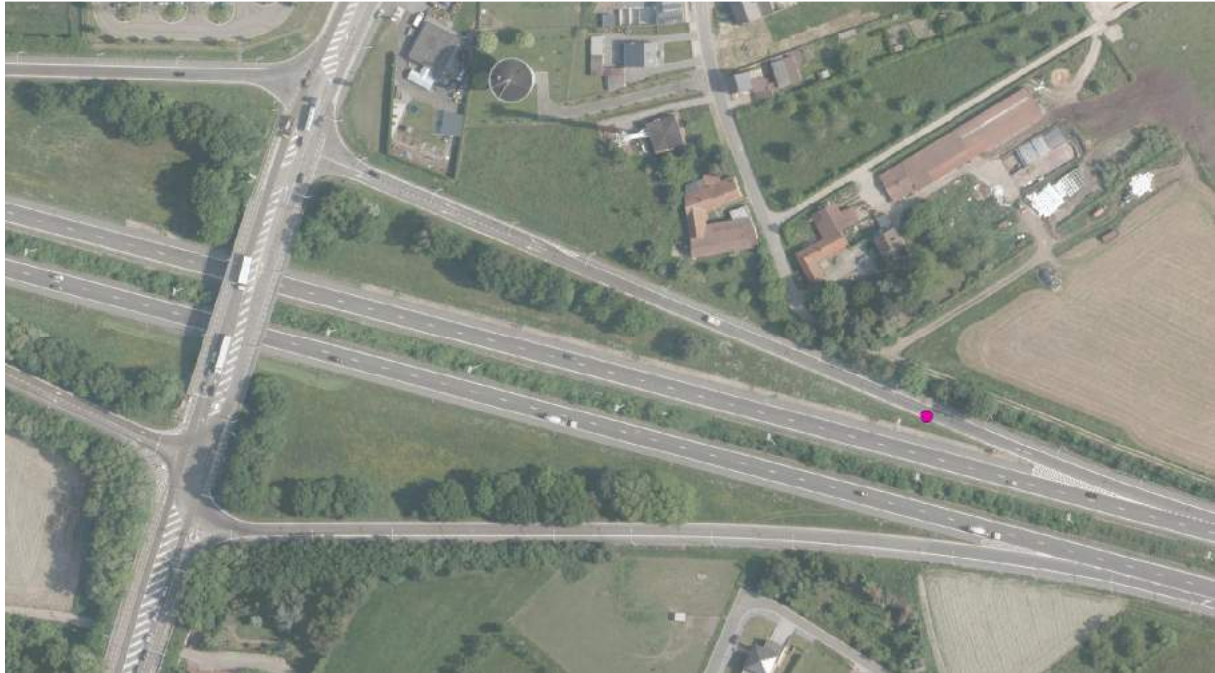
**CASE 49**      **A13-E313 Afrit Diepenbeek richting Antwerpen** (meetpost 135005)

*luchtfoto niet up to date op N-weg en op afrit in andere rijrichting*

<b>Kenmerken</b>	Voorkomen file:	O	<b>duur file:</b> 10 min <b>nieuw</b>  <i>niet bemeten in 2012</i>
	Aansluiting met OWN:	voorrang	
	Aantal rijstroken:	1	
	Pechstrook:	JA	
	Voorsorteerstroken:	JA	
<b>Opmerking</b>	- Meetpunt ter hoogte van betonpunt → zeer duidelijke fileterugslag tot minstens op de uitvoegstrook – risico !

Op de afrit in de andere rijrichting werd de file opgelost door het voorzien van een 2<sup>e</sup> linksafstrook op de afrit en door aanpassingen op de N-weg. Mogelijk komt de verhoogde aanvoer van verkeer van die afrit de uitstrook van de afrit richting Antwerpen (voorrangskruispunt) niet ten goede.

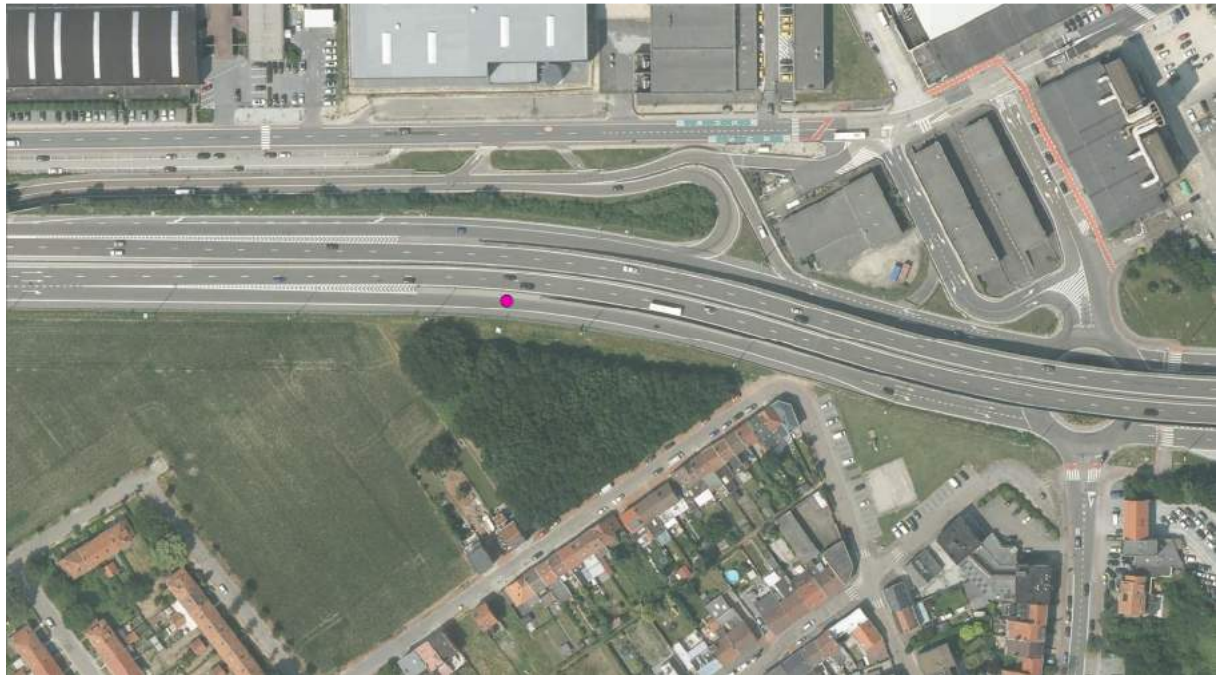
**CASE 50**      **A201 Afit Zaventem-Centrum richting Luchthaven** (meetpost 135306)

<b>Kenmerken</b>	Voorkomen file:	O + A	<b>duur file:</b> 10 min <b>nieuw</b>
	Aansluiting met OWN:	rotonde	
	Aantal rijstroken:	1	<i>niet bemeten in 2012</i>
	Pechstrook:	JA	
	Voorsorteerstroken:	JA (kort)	
<b>Opmerking</b>	- Meetpunt ter hoogte van betonpunt → zeer duidelijke fileterugslag tot minstens op de uitvoegstrook – risico !

Noot: analyse op basis van meetdata april-juni 2015 daar de meetpost nog maar recent in dienst werd genomen.

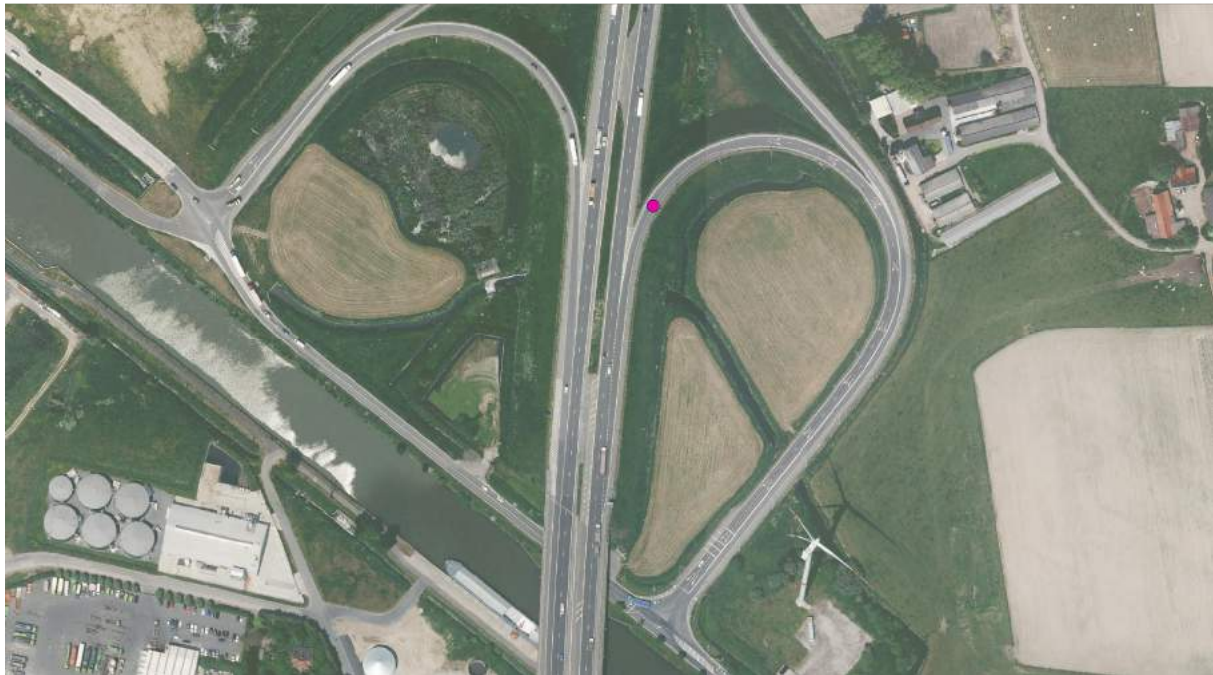
**CASE 51**      **A17-E403 Afrit Roeselare-Izegem richting Brugge** (meetpost 136206)

<b>Kenmerken</b>	Voorkomen file:	O	<u>duur file:</u> 10 min <b>verslechterd</b>  (2012: geen file)
	Aansluiting met OWN:	lichten	
	Aantal rijstroken:	1	
	Pechstrook:	JA	
	Voorsorteerstroken:	JA (lang)	
<b>Opmerking</b>	- Meetpunt ter hoogte van betonpunt → zeer duidelijke fileterugslag tot minstens op de uitvoegstrook – risico ! - de verslechterde situatie in 2014-2015 is mogelijk toe te schrijven aan extra verkeer op deze afrit tijdens de heraanleg van het nabijgelegen op- en afrittencomplex Roeselare-Rumbeke.

De data in bovenstaande grafiek zijn deze voor juni 2015, of m.a.w. na beëindiging van de werken op het nabijgelegen complex Roeselare-Rumbeke.

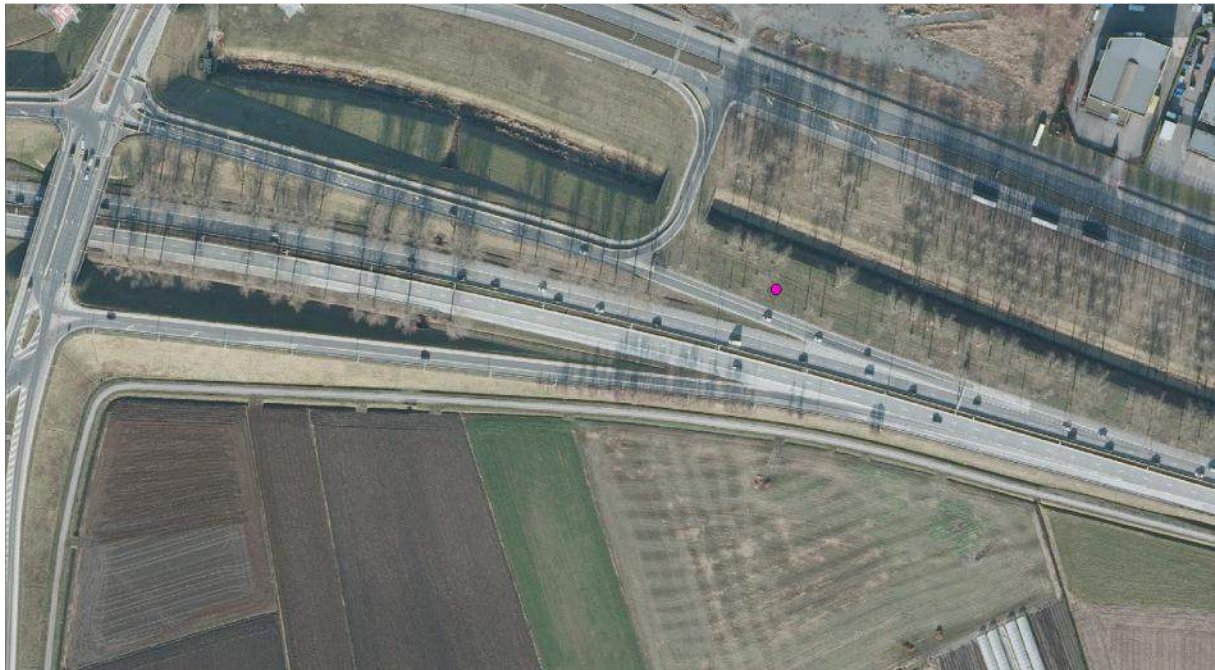
**CASE 53**    **A11-E34 Afrit Melsele richting Knokke** (meetpost 128605)

<b>Kenmerken</b>	Voorkomen file:	A	<u>duur file:</u> 9 min <b>verbeterd</b>  (2012: 17 min)
	Aansluiting met OWN:	lichten	
<b>Opmerking</b>	Aantal rijstroken:	1 / 2 (*)	
	Pechstrook:	JA / NEE (*)	
	Voorsorteerstroken:	JA (lang)	
	- Meetpunt ter hoogte van betonpunt → zeer duidelijke fileterugslag tot minstens op de uitvoegstrook – risico ! - (*) 1 rijstrook met pechstrook voor samenvoeging met oprit Keetberglaan; 2 rijstroken zonder pechstrook na samenvoeging - Afrit andere rijrichting: zie CASE 64

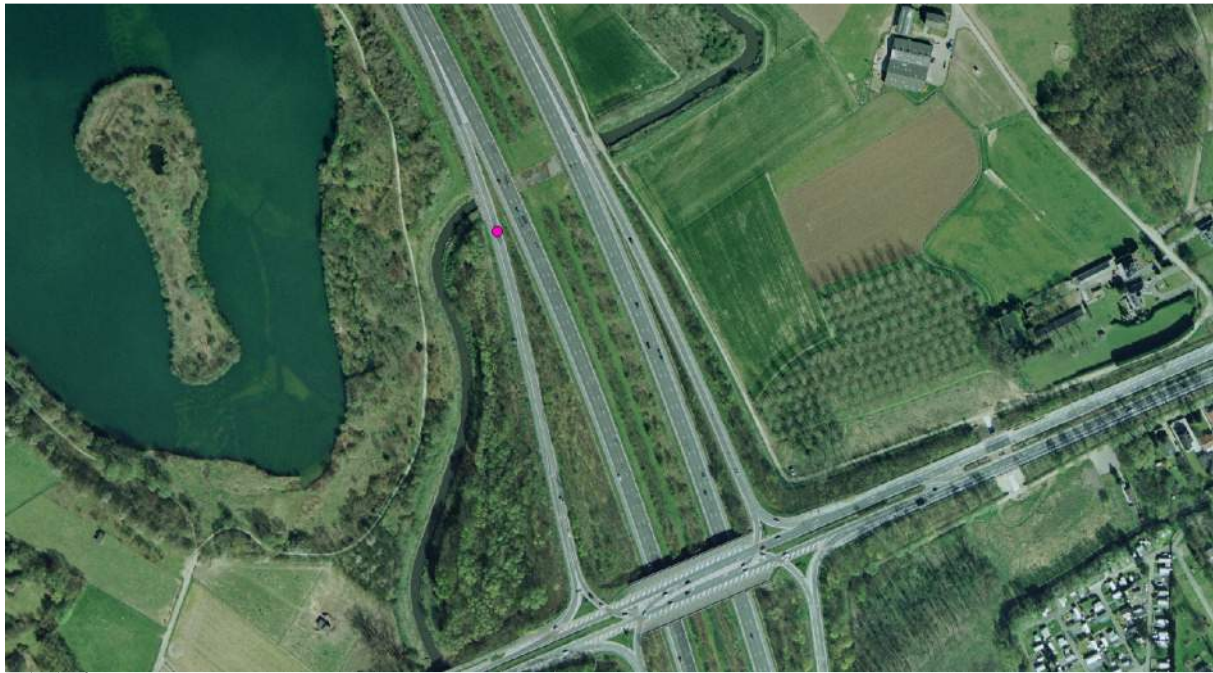
**CASE 54**    **A1-E19 Afrit Zemst richting Brussel** (meetpost 104407)

<b>Kenmerken</b>	Voorkomen file:	(O + D +) A	<u>duur file:</u> 9 min <b>status quo</b>  (2012: 7 min)
	Aansluiting met OVN:	lichten (*)	
<b>Opmerking</b>	Aantal rijstroken:	1	
	Pechstrook:	JA	
	Voorsorteerstroken:	JA (kort)	
	- Meetpunt ter hoogte van betonpunt → zeer duidelijke fileterugslag tot minstens op de uitvoegstrook – risico ! - (*) rechtsaf buiten het licht

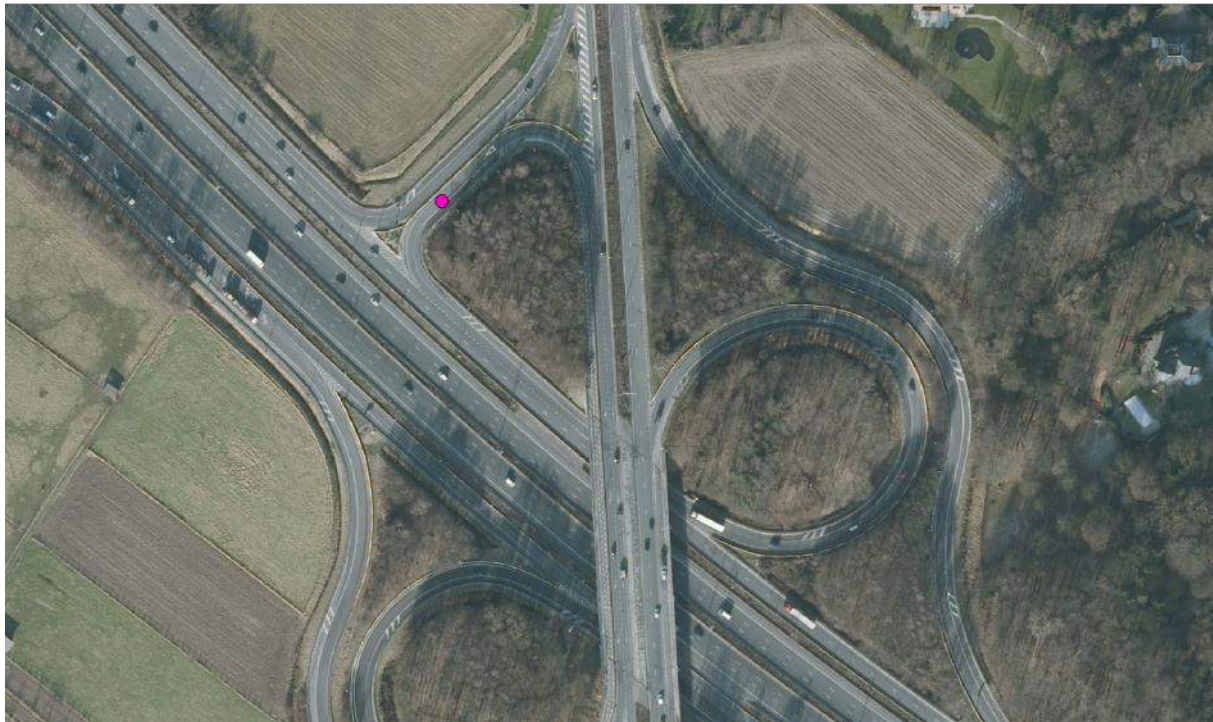
**CASE 56 A10-E40 Afrit Aalst bis (Ninove) richting Oostende (meetpost 115912)**

<b>Kenmerken</b>	Voorkomen file:	A	<u>duur file:</u> 9 min <b>verslechterd</b>  (2012: 5 min)
	Aansluiting met OWN:	voorrang	
<b>Opmerking</b>	Aantal rijstroken:	1	
	Pechstrook:	JA	
	Voorsorteerstroken:	NEE (verplicht rechtsaf)	
	- Zeer korte afrit - Meetpunt vlakbij betonpunt → duidelijk fileterugslag tot voorbij dit punt - De afrit sluit eerst nog aan op een parallelbaan maar de filestart komt daarbij wel in de weefzone te staan tussen de oprit en de afrit op deze parallelbaan – risico! - Andere afritten Aalst: zie CASES 1 en 72

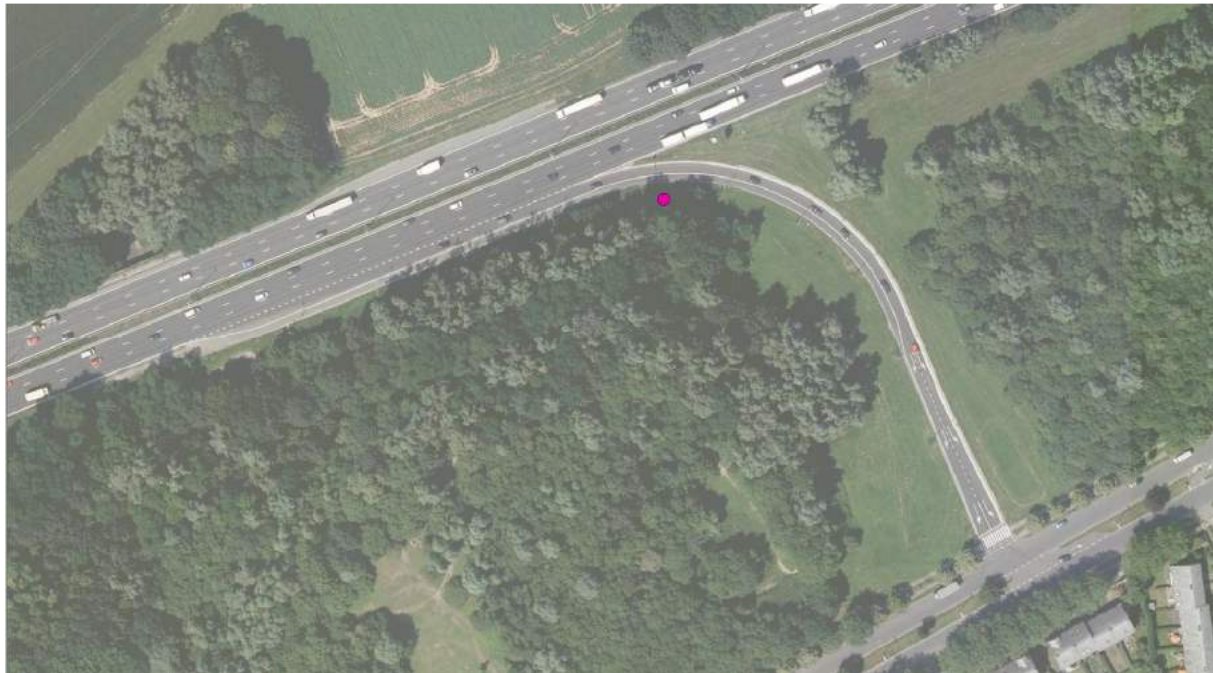
**CASE 58**      **R0 Afrit UZ Jette - binnering** (meetpost 119605)

<b>Kenmerken</b>	Voorkomen file:	O	<u>duur file:</u> 8 min <b>verslechterd</b>  (2012: 2 min)
	Aansluiting met OWN:	voorrang	
	Aantal rijstroken:	1	
	Pechstrook:	JA	
	Voorsorteerstroken:	JA	
<b>Opmerking</b>	- Meetpunt ter hoogte van betonpunt → zeer duidelijke fileterugslag tot minstens op de uitvoegstrook – risico !

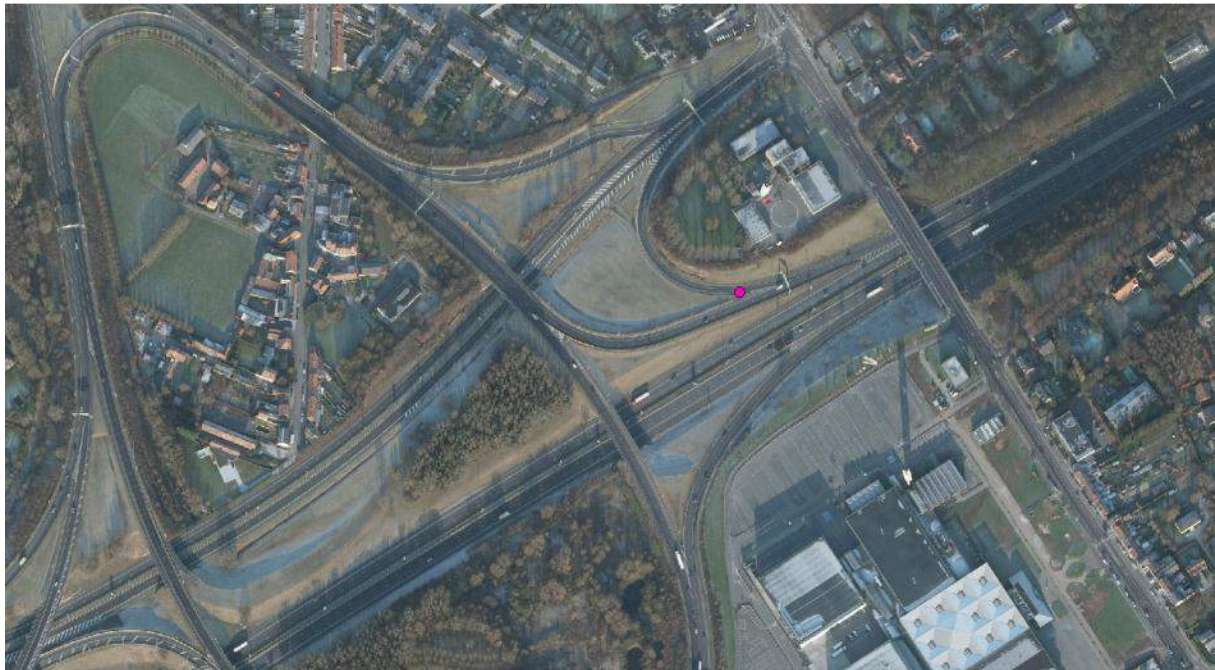
**CASE 59**      **A14-E17 Afrit Kortrijk-Zuid (Expo/N50) richting Lille (FR) (meetpost 119901)**

<b>Kenmerken</b>	Voorkomen file:	○	<u>duur file:</u>
	Aansluiting met OWN:	voorrang	8 min
<b>Opmerking</b>	Aantal rijstroken:	1	<b>status quo</b>
	Pechstrook:	JA	(2012: 5 min)
	Voorsorteerstroken:	NEE (verplicht rechtsaf)

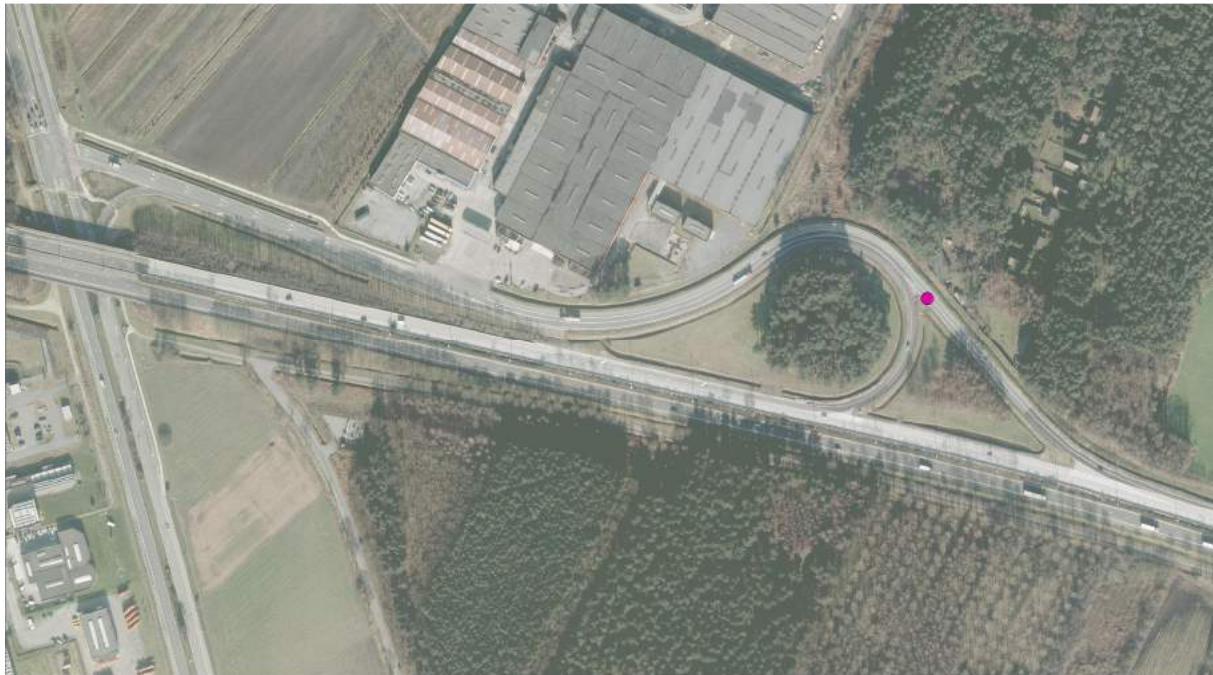
**CASE 60**      **A11-E34 Afrit Zelzate-Oost richting Knokke** (meetpost 111908)

<b>Kenmerken</b>	Voorkomen file:	O	<u>duur file:</u> 8 min <b>verslechterd</b>  (2012: 4 min)
	Aansluiting met OWN:	lichten	
<b>Opmerking</b>	Aantal rijstroken:	1	
	Pechstrook:	JA	
	Voorsorteerstroken:	JA	
- Lange afrit - Meetpunt nog een stuk verwijderd van betonpunt – bijgevolg niet duidelijk in welke mate de file terugslaat tot op de uitvoegstrook van de snelweg

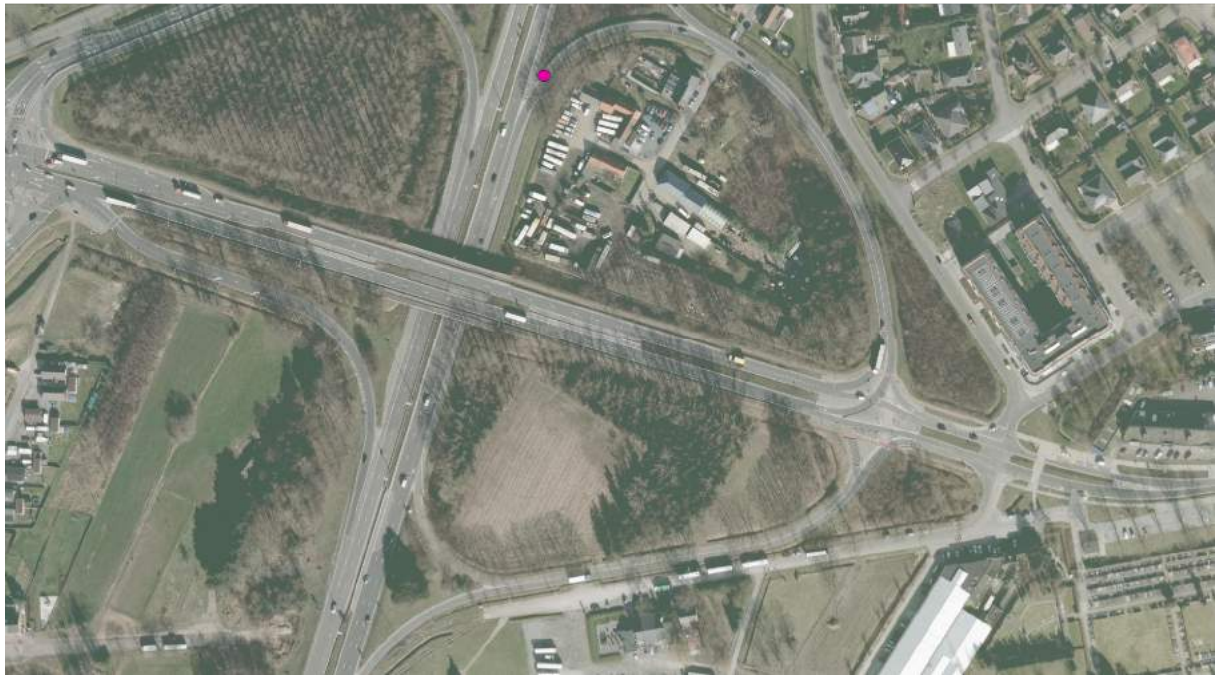
**CASE 61      A12 Afrit Puurs (Puurs) richting Antwerpen (meetpost 118805)**

<b>Kenmerken</b>	Voorkomen file:	O + A (*)	<b>duur file:</b> 7 min <b>nieuw</b>
	Aansluiting met OWN:	voorrang	
<b>Opmerking</b>	Aantal rijstroken:	1	<i>geen data in 2012</i>
	Pechstrook:	NEE	
	Voorsorteerstroken:	NEE (verplicht rechtsaf)	
	- Meetpunt ter hoogte van betonpunt → zeer duidelijke fileterugslag tot minstens op de uitvoegstrook – risico !		
- (*) De file deed zich vooral voor in 2014 (zie onderstaande grafiek voor oktober 2014) en niet zozeer in 2015 (zie bovenstaande grafiek voor maart 2015) wat zou kunnen duiden op een tijdelijke verstoring			
- Andere afritten Puurs: zie CASE 57

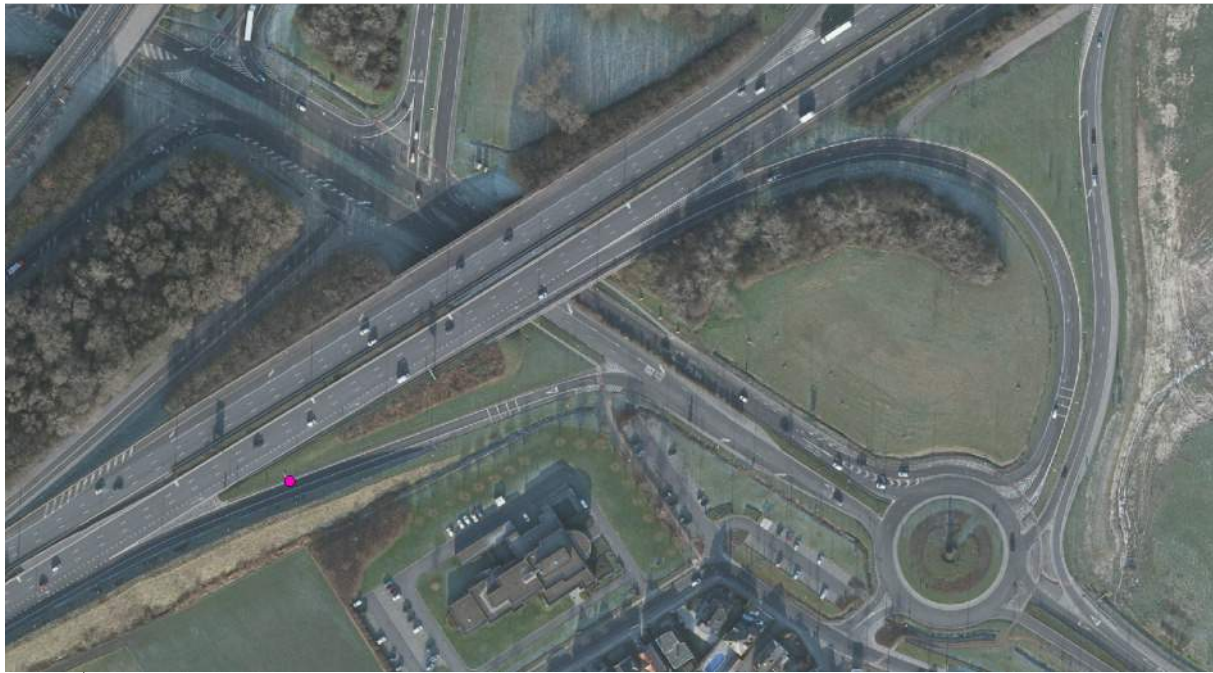
**CASE 62**      **A14-E17 Afrit Kortrijk-Oost (Zwevegem) richting Antwerpen** (meetpost 114302)

<b>Kenmerken</b>	Voorkomen file:	A	<u>duur file:</u> 7 min <b>status quo</b>  (2012 : 7 min)
	Aansluiting met OWN:	voorrang	
<b>Opmerking</b>	Aantal rijstroken:	1	
	Pechstrook:	JA	
	Voorsorteerstroken:	NEE (verplicht rechtsaf)
