# Fileproblematiek op afritten snelwegen Vlaanderen 2014-2015

## Studierapport

**Departement Mobiliteit en Openbare Werken**  
**Verkeerscentrum**  
Anna Bijnsgebouw  
Lange Kievitstraat 111-113 bus 40  
2018 Antwerpen

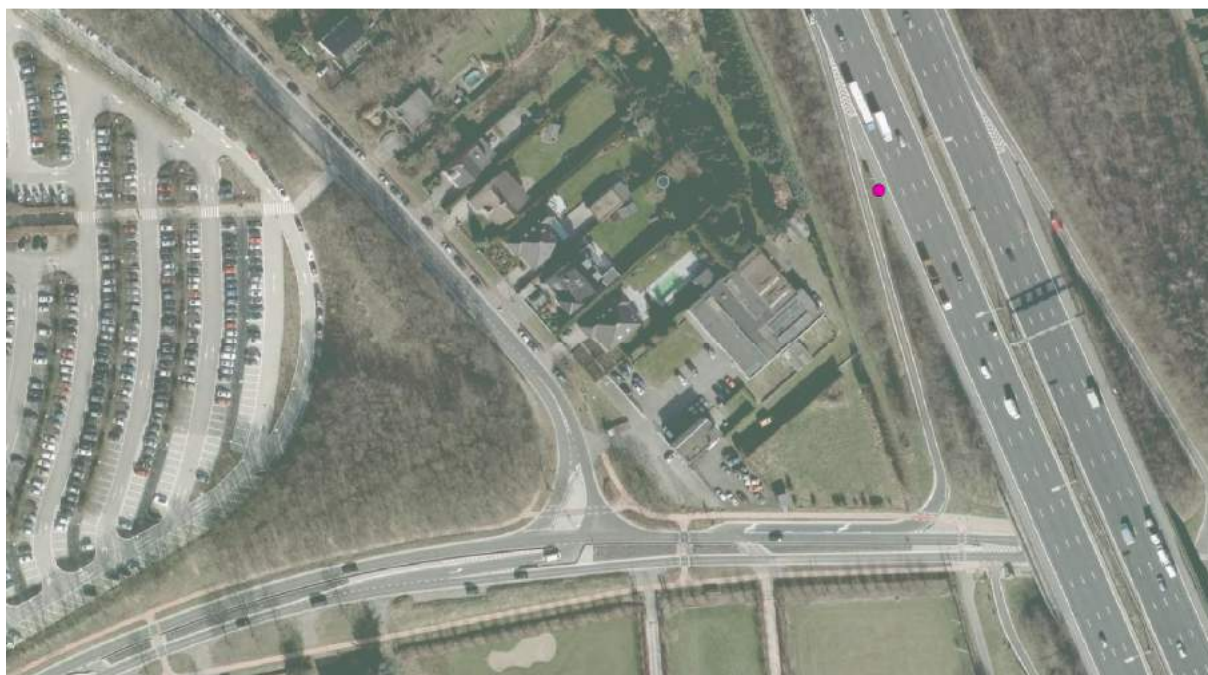
**CASE 63 A1-E19 Afrit UZA richting Brussel (meetpost 128003)**

<b>Kenmerken</b>	Voorkomen file:	O	<u>duur file:</u> 7 min <b>verslechterd</b>  (2012: 3 min)
	Aansluiting met OWN:	voorrang (*)	
<b>Opmerking</b>	Aantal rijstroken:	1	
	Pechstrook:	NEE	
	Voorsorteerstroken:	NEE (verplicht rechtsaf)	
- Meetpunt ter hoogte van betonpunt → zeer duidelijke fileterugslag tot minstens op de uitvoegstrook – risico ! - (*) invoegen op onderliggende weg via invoegstrook

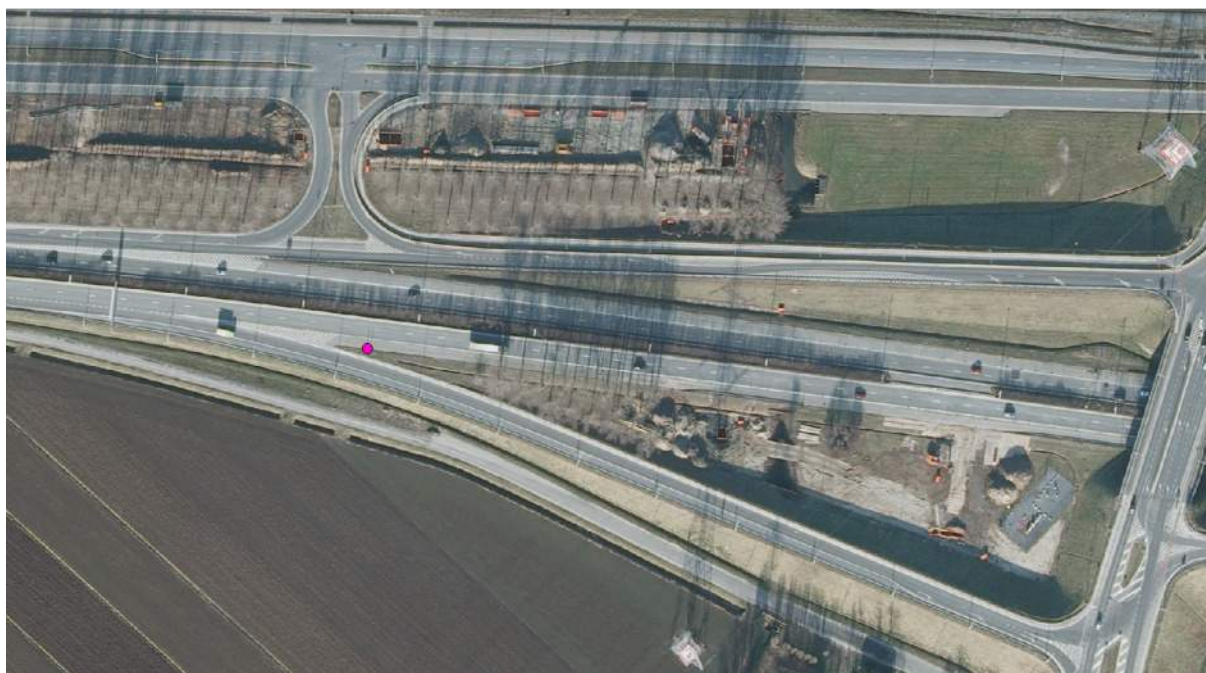
**CASE 64**      **A11-E34 Afrit Melsele richting Antwerpen** (meetpost 128603)

<b>Kenmerken</b>	Voorkomen file:	A	<b>duur file:</b> 7 min <b>status quo</b>  (2012: 5 min)
	Aansluiting met OWN:	voorrang	
<b>Opmerking</b>	Aantal rijstroken:	1	
	Pechstrook:	JA	
	Voorsorteerstroken:	JA (kort)	
	- Meetpunt ter hoogte van betonpunt → zeer duidelijke fileterugslag tot minstens op de uitvoegstrook – risico ! - Afrit andere rijrichting: zie CASE 53

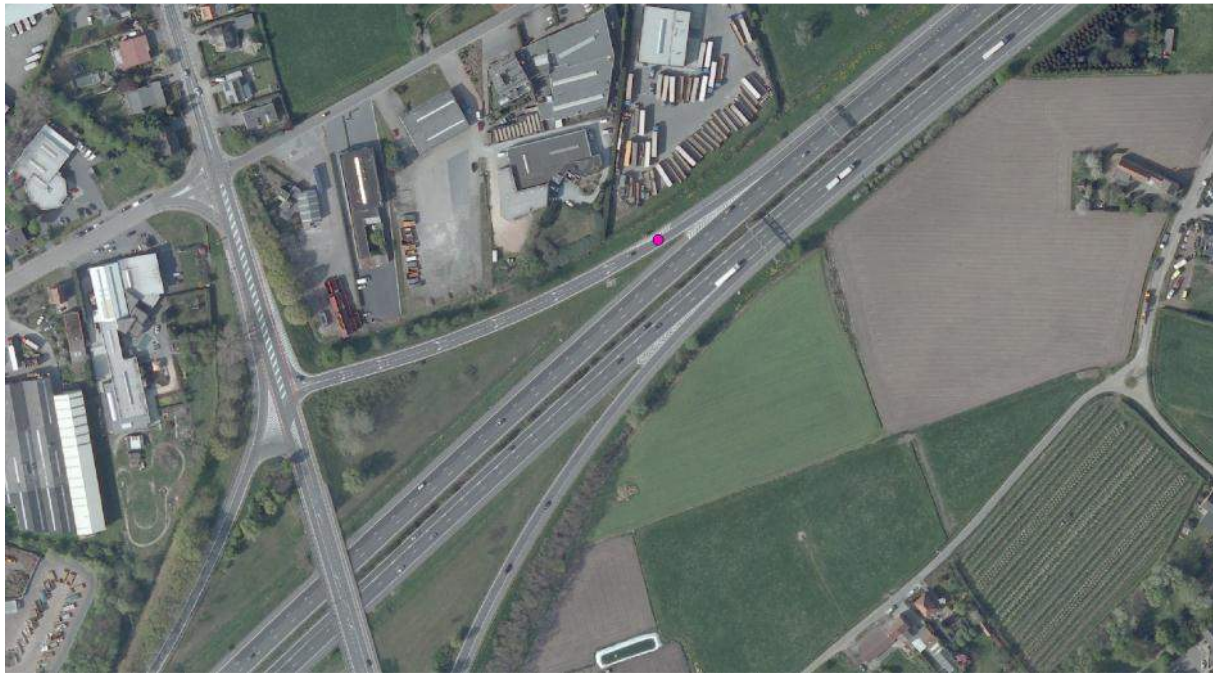
**CASE 66**      **A14-E17 Afrit Kruibeke richting Rijsel (FR) (meetpost 111607)**

<b>Kenmerken</b>	Voorkomen file:	A	<u>duur file:</u> 7 min <b>verbeterd</b>  (2012: 15 min)
	Aansluiting met OWN:	voorrang	
<b>Opmerking</b>	Aantal rijstroken:	2	
	Pechstrook:	NEE	
	Voorsorteerstroken:	JA (volledige lengte)	
- Meetpunt ter hoogte van betonpunt → zeer duidelijke fileterugslag tot minstens op de uitvoegstrook – risico !

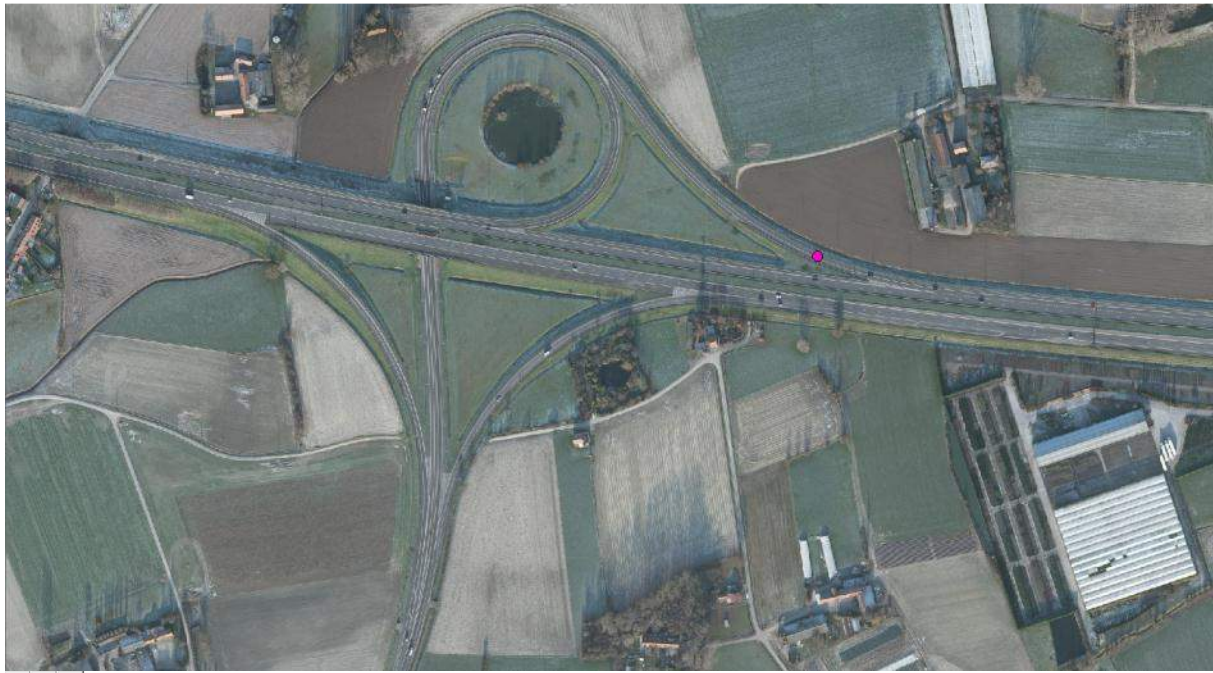
**CASE 67**     **A19 Afrit Wervik richting Ieper** (meetpost 127003)

<b>Kenmerken</b>	Voorkomen file:	A	<u>duur file:</u> 7 min <b>verbeterd</b>  (2012: 10 min) (*)
	Aansluiting met OWN:	rotonde	
<b>Opmerking</b>	Aantal rijstroken:	1	
	Pechstrook:	JA	
	Voorsorteerstroken:	NEE	
	- Meetpunt ter hoogte van betonpunt ➔ zeer duidelijke fileterugslag tot minstens op de uitvoegstrook – risico ! - Zeer lange file gelet op het feit dat de afrit pas 1.5km verderop aansluit op de rotonde op de N8 !

(\*) cijfer 2012 enigszins beïnvloed door extra verkeer in maart 2012 tijdens de herstellingswerken aan de aangereden brug van de N37 over de A19.

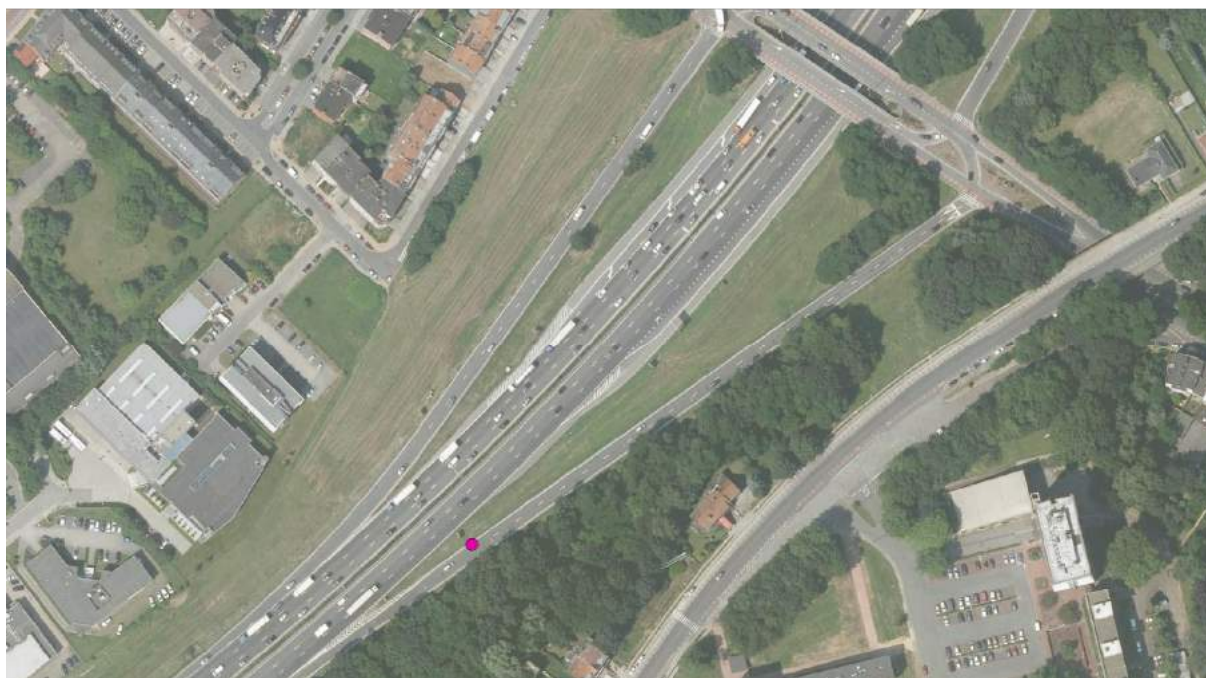
**CASE 68 R0 Afrit Wemmel – binnenring** (meetpost 122304)

<b>Kenmerken</b>	Voorkomen file:	O + D + A	<u>duur file:</u> 7 min <b>verbeterd</b>  (2012: 11 min)
	Aansluiting met OWN:	voorrang	
<b>Opmerking</b>	Aantal rijstroken:	2	
	Pechstrook:	NEE	
	Voorsorteerstroken:	JA (volledige lengte)	
- Meetpunt ter hoogte van betonpunt → zeer duidelijke fileterugslag tot minstens op de uitvoegstrook – risico ! - Tevens terugslaan file tijdens het weekend – zie hoofdstuk 4.3

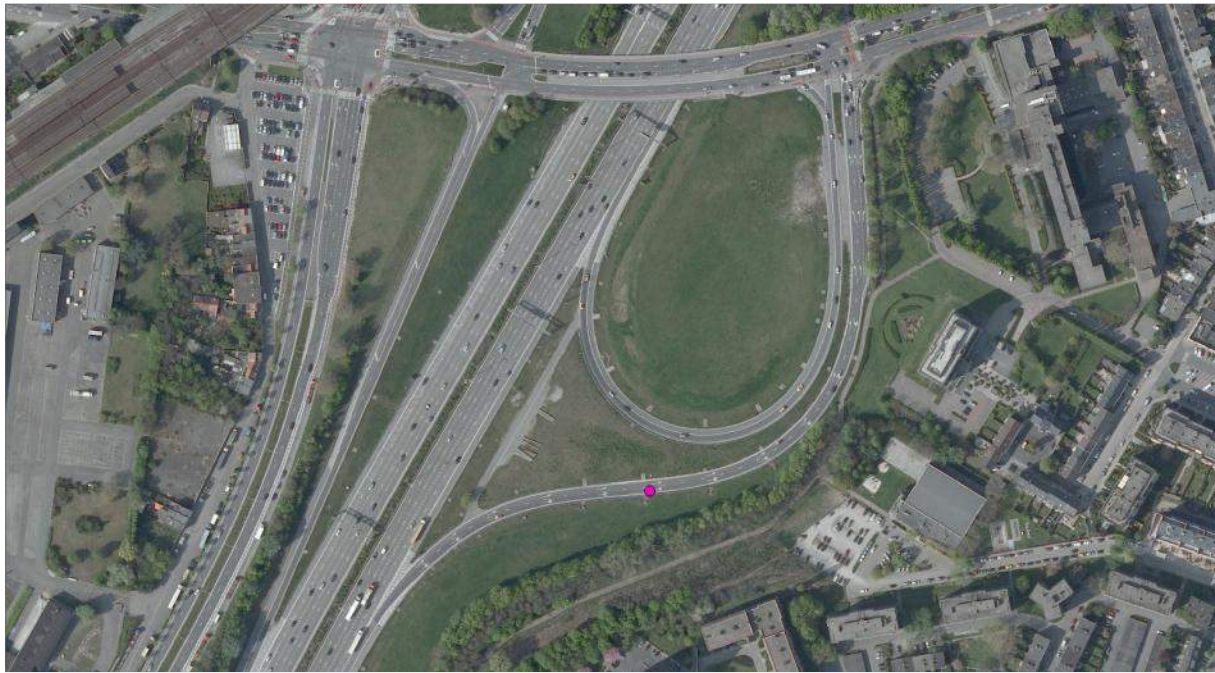
**CASE 69 R1 Afrit Borgerhout – buitenring** (meetpost 109307)

<b>Kenmerken</b>	Voorkomen file:	O + D + A	<u>duur file:</u> 7 min <b>verbeterd</b>  (2012: 13 min)
	Aansluiting met OWN:	lichten (*)	
<b>Opmerking</b>	Aantal rijstroken:	2	
	Pechstrook:	NEE	
	Voorsorteerstroken:	JA (kort)	
	- Meetpunt niet ter hoogte van betonpunt - Deze afrit staat echter bekend om filevorming tot op de snelweg - (*) rechtsaf buiten het licht

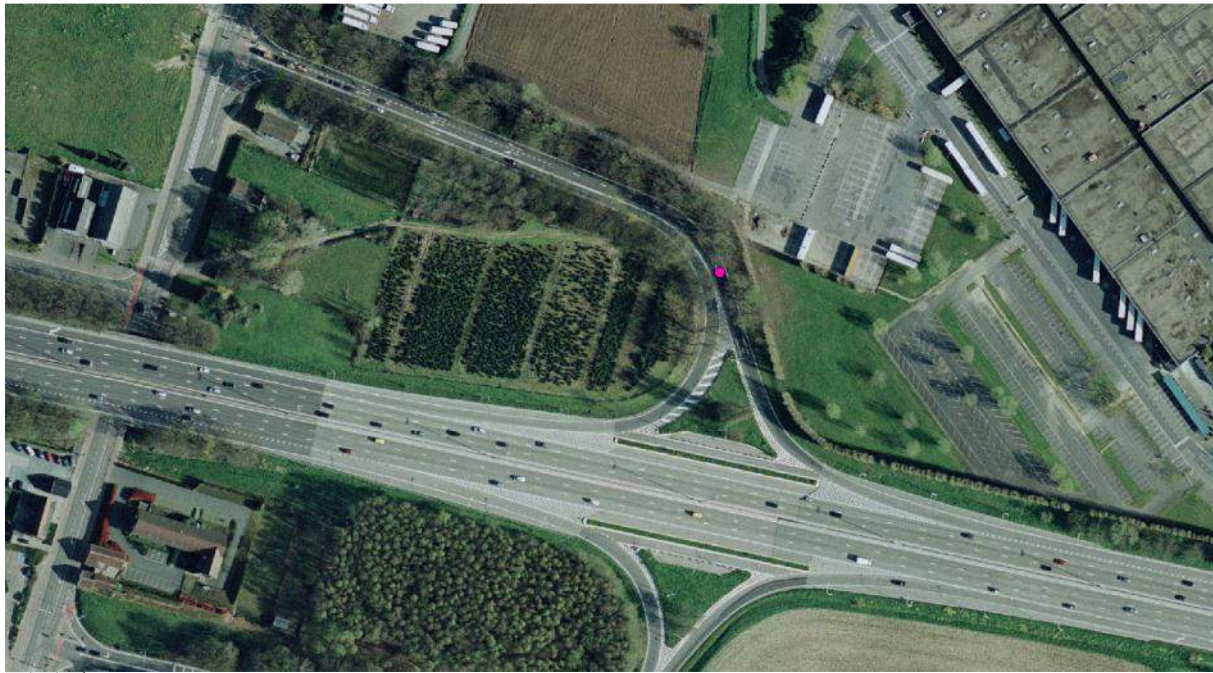
**CASE 70**     **A10-E40 Afrit Ternat richting Oostende** (meetpost 104108)

<b>Kenmerken</b>	Voorkomen file:	A	<u>duur file:</u> 6 min <b>status quo</b>  (2012: 8 min)
	Aansluiting met OWN:	lichten (*)	
	Aantal rijstroken:	2	
	Pechstrook:	NEE	
	Voorsorteerstroken:	JA (nagenoeg volledige lengte)	
<b>Opmerking</b>	<ul style="list-style-type: none"> <li>- Meetpunt niet ter hoogte van betonpunt <ul style="list-style-type: none"> <li>→ niet duidelijk of de file terugslaat tot voorbij de betonpunt</li> <li>→ de hogere snelheden laten vermoeden van niet of in beperkte mate</li> </ul> </li> <li>- Ook al zou de filestaart niet tot de betonpunt reiken, houdt de scherpe bocht tevens een risico in aangezien de filestaart pas laat kan worden opgemerkt</li> <li>- (*) rechtsaf buiten het licht</li> <li>- Afrit andere rijrichting: zie CASE 18</li> </ul>

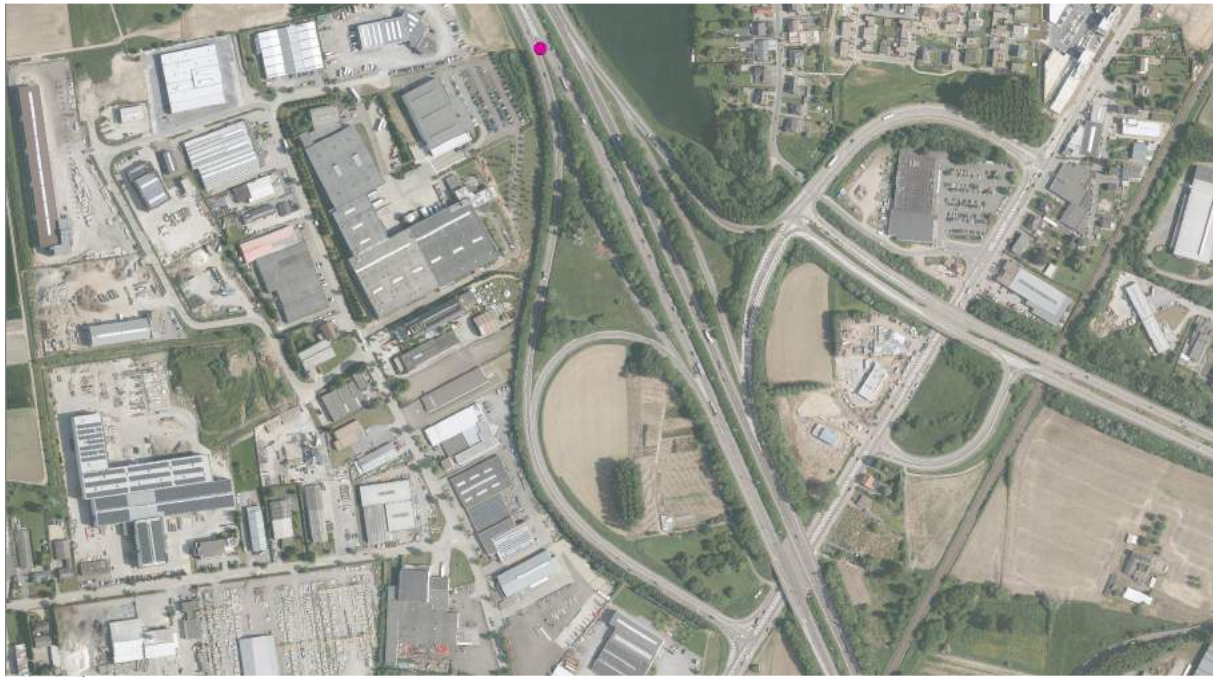
**CASE 73      A13-E313 Afrit Bilzen-Hoeselt richting Luik (meetpost 126105)**

<b>Kenmerken</b>	Voorkomen file:	A	<u>duur file:</u> 6 min <b>verslechterd</b> <i>(2012: geen file)</i>
	Aansluiting met OWN:	lichten	
	Aantal rijstroken:	1	
	Pechstrook:	JA	
	Voorsorteerstroken:	JA	
<b>Opmerking</b>	- Meetpunt ter hoogte van betonpunt → zeer duidelijke fileterugslag tot minstens op de uitvoegstrook – risico !

De ombouw tot rotondes wordt voorzien voor de verkeerslichtengeregelde kruispunten op de N370 ter hoogte van deze afritten.

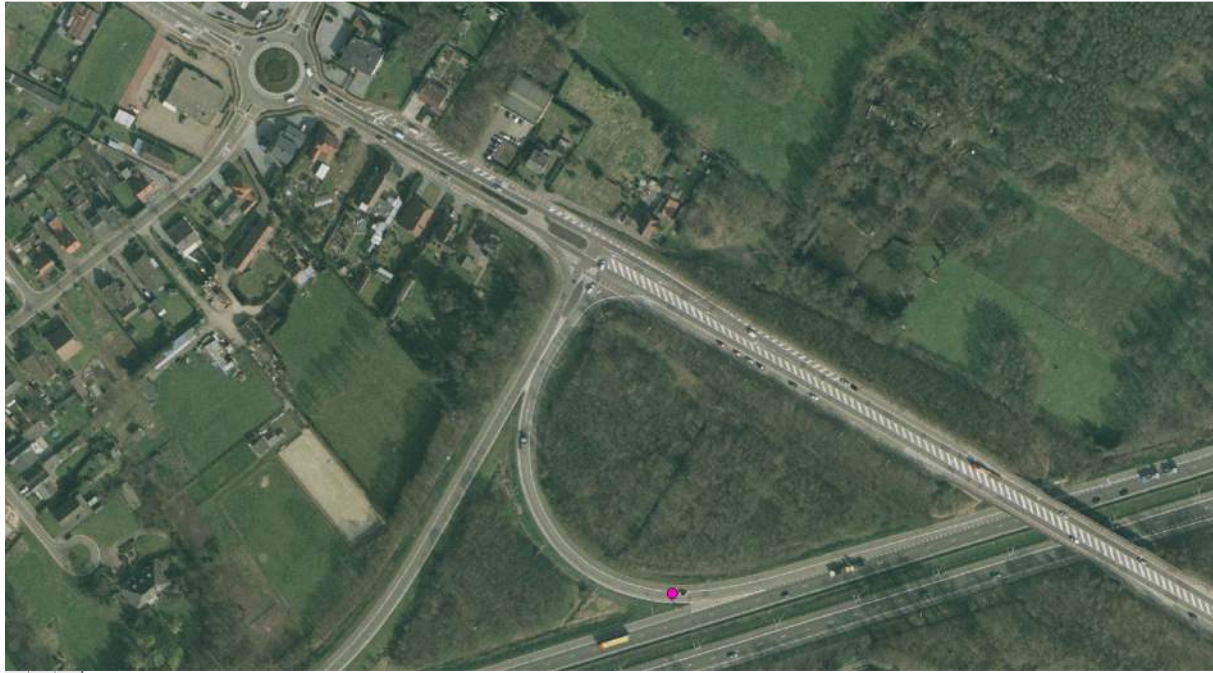
**CASE 75      A2-E314 Afrit Heusden-Zolder richting Brussel (meetpost 110908)**

<b>Kenmerken</b>	Voorkomen file:	(O +) A	<u>duur file:</u>
	Aansluiting met OVN:	voorrang	6 min
	Aantal rijstroken:	1	<b>status quo</b>
	Pechstrook:	JA	
	Voorsorteerstroken:	JA (uiterst kort)	(2012: 3 min)
<b>Opmerking</b>	- Meetpunt ter hoogte van betonpunt → zeer duidelijke fileterugslag tot minstens op de uitvoegstrook – risico !

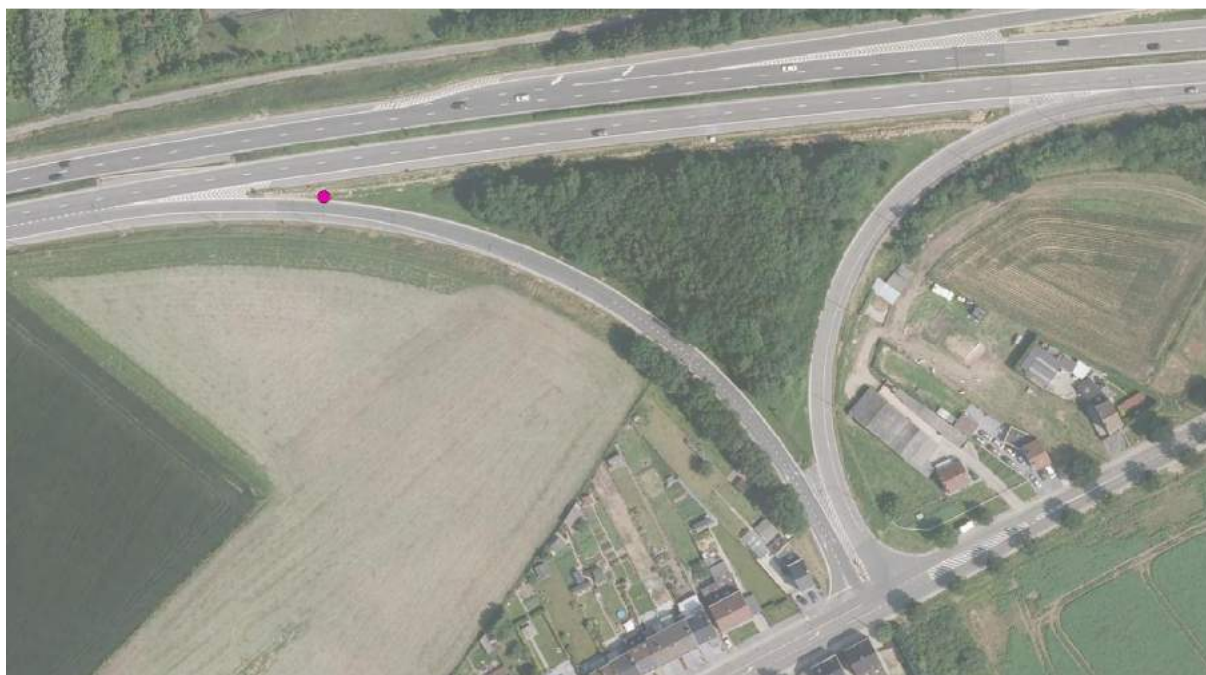
**CASE 76**    **A8-E429 Afrit Lembeek richting Brussel** (meetpost 135201)

<b>Kenmerken</b>	Voorkomen file:	O	<b>duur file:</b> 6 min <b>nieuw</b>
	Aansluiting met OWN:	voorrang	
	Aantal rijstroken:	1	
	Pechstrook:	JA	
	Voorsorteerstroken:	JA	<i>niet bemeten in 2012</i>
<b>Opmerking</b>	- Meetpunt ter hoogte van betonpunt → zeer duidelijke fileterugslag tot minstens op de uitvoegstrook – risico ! - Afrit andere rijrichting: zie CASE 4

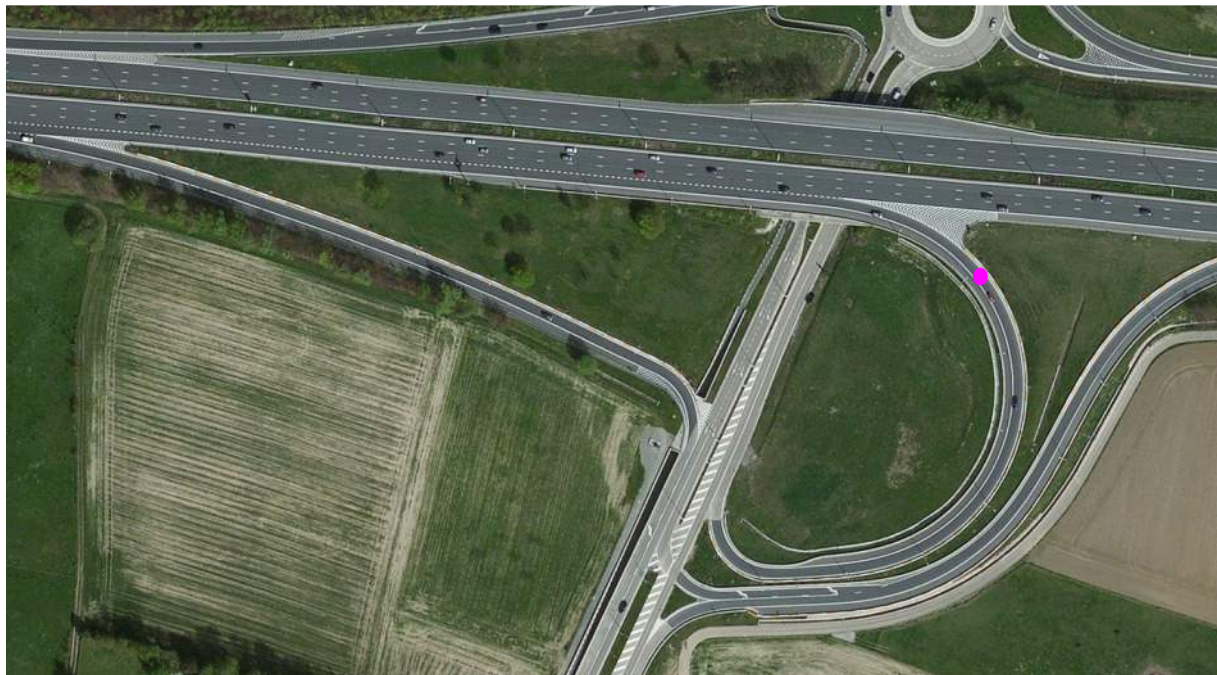
**CASE 78**    **A3-E40 Afrit Haasrode (Research) richting Luik** (meetpost 113604)

<b>Kenmerken</b>	Voorkomen file:	O	<u>duur file:</u>
	Aansluiting met OWN:	voorrang	6 min
	Aantal rijstroken:	1	<b>verbeterd</b>
	Pechstrook:	JA	
	Voorsorteerstroken:	NEE (verplicht rechtsaf)	(2012: 9 min)
<b>Opmerking</b>	- Meetpunt ter hoogte van betonpunt → zeer duidelijke fileterugslag tot minstens op de uitvoegstrook – risico ! - Onderliggende weg iets verderop uitgevend op rotonde → vermoedelijk fileterugslag vanaf de rotonde

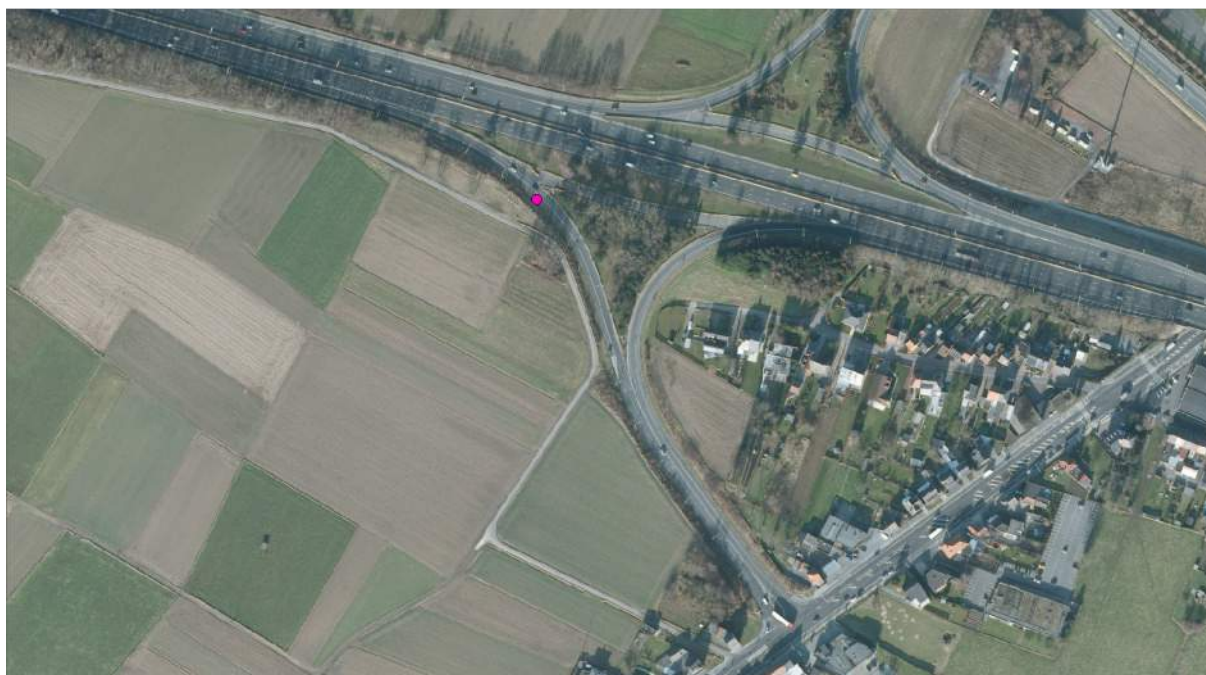
**CASE 79**    **A10-E40 Afrit Erpe Mere richting Brussel** (meetpost 119704)

<b>Kenmerken</b>	Voorkomen file:	O + A	<u>duur file:</u> 5 min <b>status quo</b>  (2012: 3 min)
	Aansluiting met OWN:	voorrang	
<b>Opmerking</b>	Aantal rijstroken:	1	
	Pechstrook:	JA	
	Voorsorteerstroken:	JA (lang)	
- Meetpunt niet ter hoogte van betonpunt → niet duidelijk of de file terugslaat tot voorbij de betonpunt

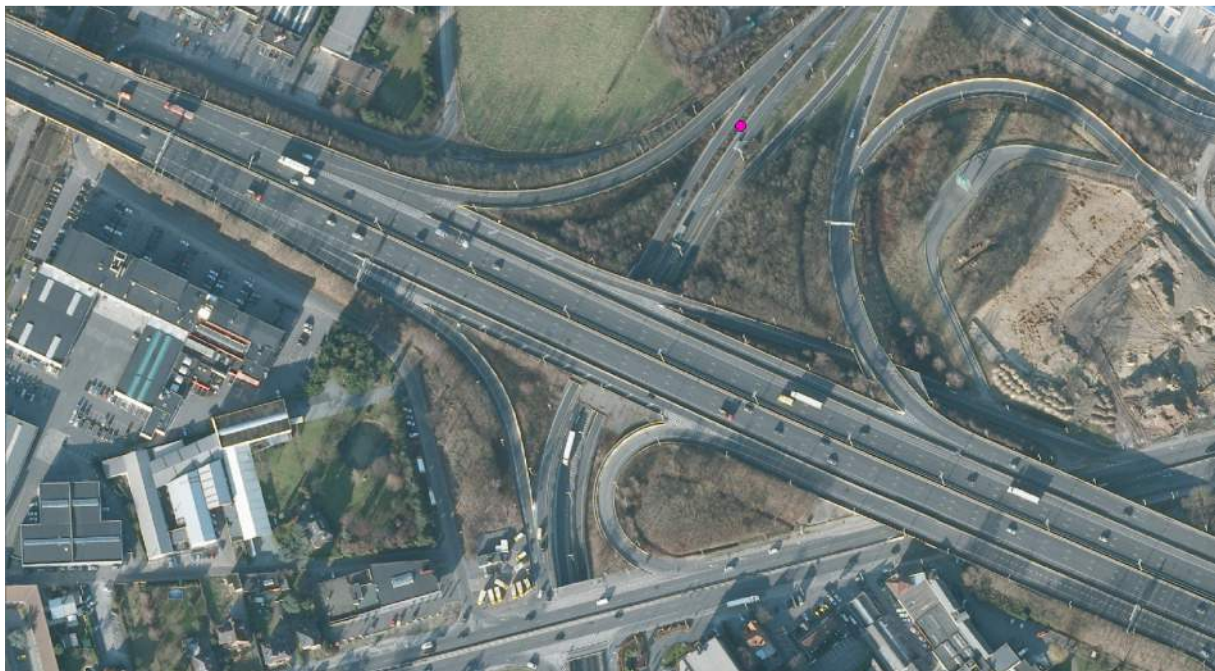
**CASE 80**      **A10-E40 Afrit St-Denijs-Westrem (B402 naar N43 richting St-Martens-Latem)**  
 (meetpost 116109)

<b>Kenmerken</b>	Voorkomen file:	O + A	<u>duur file:</u> 5 min <b>verbeterd</b>  (2012: 9 min)
	Aansluiting met OWN:	voorrang	
	Aantal rijstroken:	1	
	Pechstrook:	NEE	
	Voorsorteerstroken:	NEE (verplicht rechtsaf)	
<b>Opmerking</b>	- Meetpunt ter hoogte van betonpunt → zeer duidelijke fileterugslag tot voorbij dit punt - De file slaat echter terug tot op de B402 en niet tot op de snelweg → minder risicovol - Aansluiting op OWN samen met (links van) afrit komende van Oostende

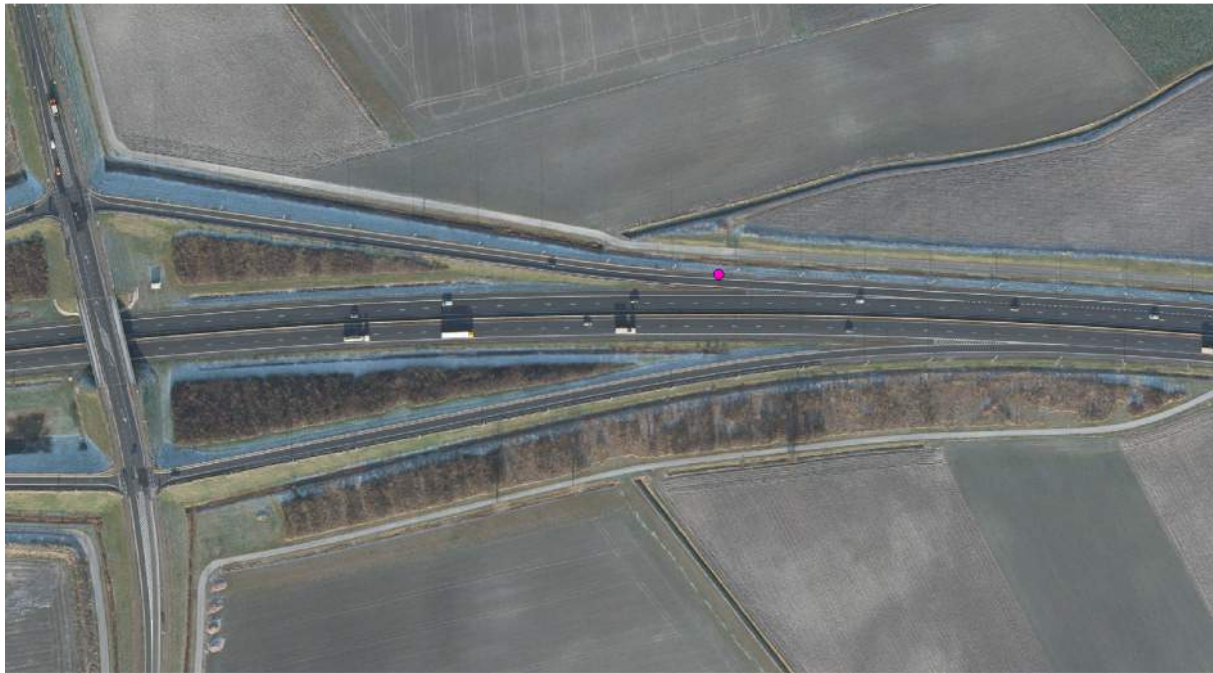
**CASE WEEKEND 1 A18-E40 Afrit Adinkerke richting Duinkerke (FR) (meetpost 100107)**

<b>Kenmerken</b>	Voorkomen file:	O/D	<u>duur file:</u> <b>18 min</b> <b>verslechterd</b>  (2012: 11 min)
	Aansluiting met OWN:	voorrang	
<b>Opmerking</b>	Aantal rijstroken:	1	
	Pechstrook:	JA	
	Voorsorteerstroken:	NEE	
	- Dit betreft de files naar Plopsaland De Panne - Afrit andere rijrichting: zie CASE WEEKEND 3

Vandaag wordt de afrit Adinkerke reeds beveiligd door het waarschuwen van de weggebruiker stroomopwaarts van de afrit, door middel van een lokaal autonoom werkend filedetectiesysteem (dynamische fileborden en detectie op basis van automatische incidentdetectiecamera's) – zie tevens hoofdstuk 5.3.3.

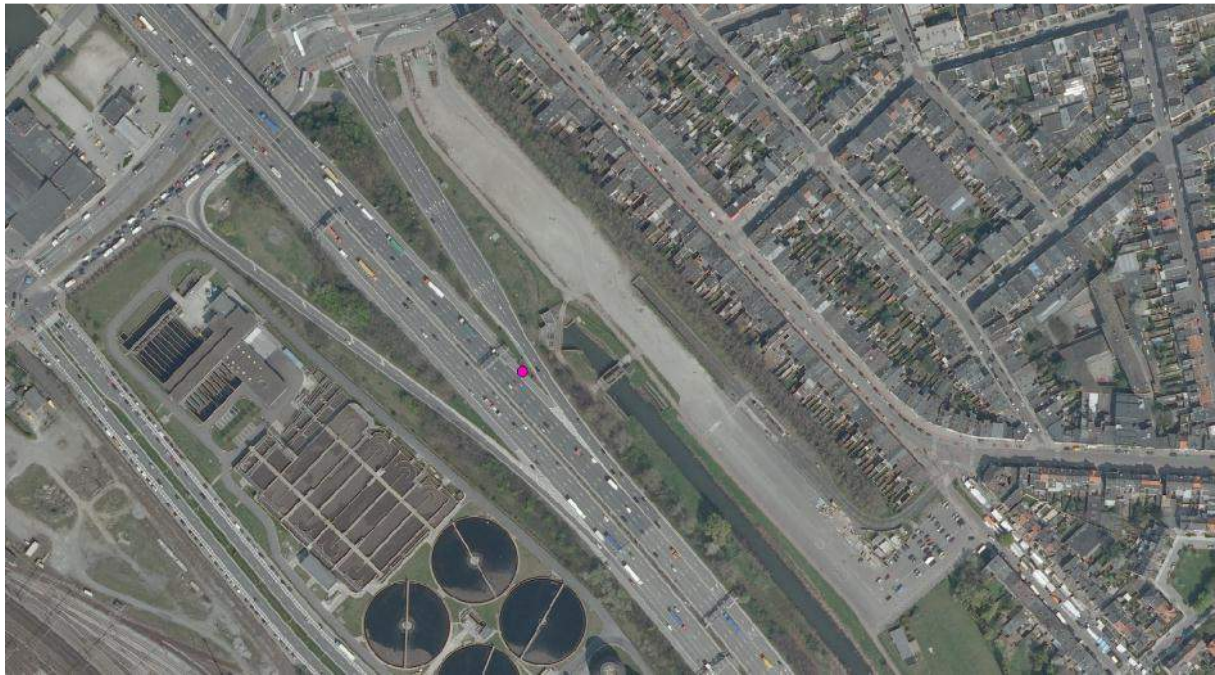
**CASE WEEKEND 2 R1 Afrit Deurne – buitenring** (meetpost 101707)

<p><b>Kenmerken</b></p>	<p>Voorkomen file: Aansluiting met OWN: Aantal rijstroken: Pechstrook: Voorsorteerstroken:</p>	<p>D + A lichten (*) 5 NEE JA (nagenoeg volledige lengte)</p>	<p><u>duur file:</u> 18 min <b>status quo</b>  (2012: 20 min)</p>
<p><b>Opmerking</b></p>	<ul style="list-style-type: none"> <li>- Meetpunt ter hoogte van betonpunt     → zeer duidelijke fileterugslag tot minstens op de uitvoegstrook – risico !</li> <li>- De fileterugslag is doorgaans het gevolg van evenementen in het Sportpaleis (langdurige fileterugslag) maar niet exclusief.</li> <li>- (*) rechtsaf buiten het licht</li>   <li>- Tevens terugslaan file op werkdagen – zie hoofdstuk 4.2</li> </ul>

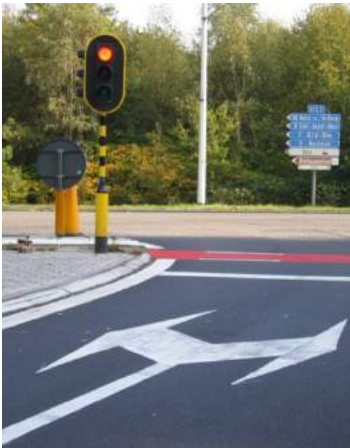
In geval de afrit aansluit op de onderliggende weg door middel van een voorranggeregeld kruispunt kan de plaatsing van nieuwe verkeerslichten worden overwogen.

Een voorranggeregeld kruispunt heeft immers het nadeel dat het verkeer van de afrit enkel de onderliggende weg kan oprijden indien er zich daar op dat moment geen voertuigen aanbieden. In het geval van een drukke onderliggende weg kan dit proces moeizaam verlopen, in het bijzonder voor wat betreft het linksafslaand verkeer aangezien deze zowel het verkeer van links als van rechts op de onderliggende weg moeten laten voorgaan.

Door de plaatsing van verkeerslichten kan ervoor worden gezorgd dat het verkeer op de onderliggende weg tijdelijk wordt tegengehouden zodat het verkeer vanuit de afrit vrij kan uitstromen naar de onderliggende weg.

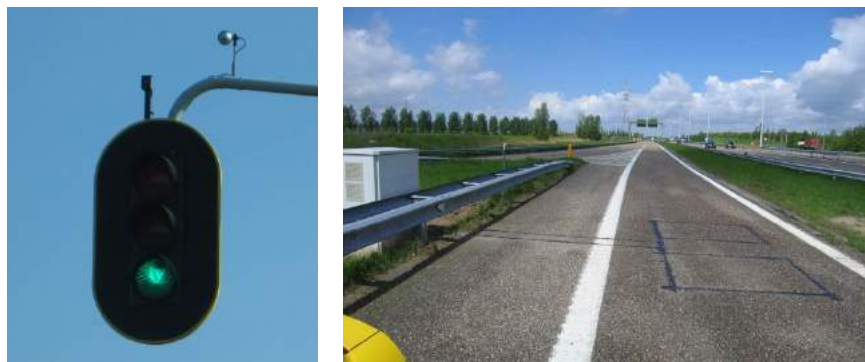
Idealiter worden in elk van bovenstaande gevallen de verkeerslichten intelligent gemaakt. Hieronder wordt verstaan dat de verkeerslichten worden gekoppeld aan de nodige verkeersdetectoren in, boven of naast de weg, in het bijzonder de afrit, waarmee permanent de filevorming / wachtrijen worden gemonitord en de groentijden in real time worden bijgestuurd in functie van deze detecties. Op die manier kan meer prioriteit worden gegeven aan de afrit op die momenten dat de file op de afrit te lang dreigt te worden, terwijl dit niet nodeloos hoeft te gebeuren op die momenten dat er zich geen of slechts beperkte file voordoet op de afrit.

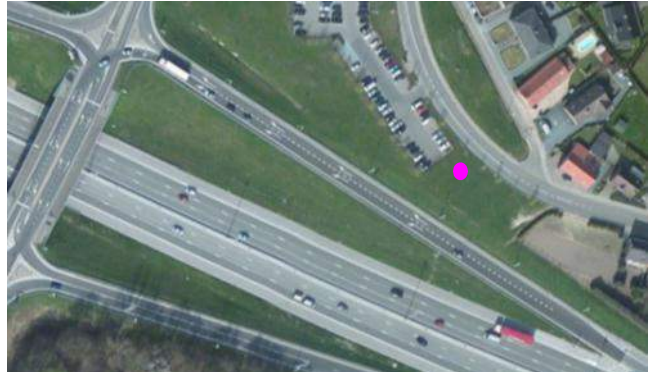
Afrit Affligem op de E40 richting Oostende  
(zie CASE 2).

Omwille van de terugslaan file werd de pechstrook op de afrit vroeger reeds omgevormd tot voorsorteerstrook naar rechts. Het blijkt echter dat ruim 95% van het verkeer op de afrit linksaf gaat. Het gevolg is nog steeds file op de linksafstrook en een lege, haast ongebruikte rechtsafstrook, zelfs wanneer de linksafstrook volledig in file staat!

Meer winst zou hier te boeken zijn met twee rijstroken zonder voorsorteerstroken (extra buffercapaciteit) of met twee linksafstroken op voorwaarde dat deze laatste verder op de onderliggende weg voldoende kunnen worden afgevoerd.

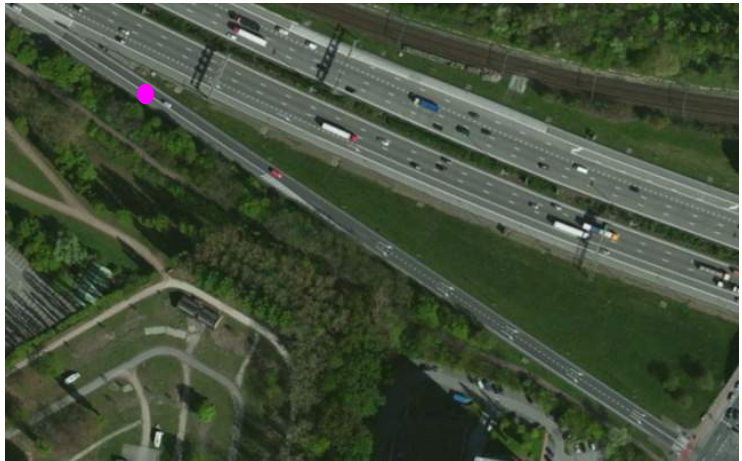
Een gekend voorbeeld hiervan betreft afrit Wilrijk Le Grellelaan op de R1 (CASE 47).

De file op deze afrit wordt voornamelijk veroorzaakt door het linksafslaand verkeer vanuit de afrit. In de praktijk maakt het verkeer dat rechtsaf wil vanuit de afrit tijdens de ochtendspits reeds gebruik van de pechstrook om deze file te passeren. M.a.w. de pechstrook wordt gebruikt als voorsorteerstrook over de volledige lengte van de afrit.

Dit gegeven is al langer bekend. Omwille hiervan (met het oog op correcte verkeerstellingen) werd ter hoogte van de meetlocatie niet enkel de rijstrook maar tevens de pechstrook met detectielussen uitgerust. Uit de verkeerstellingen blijkt dat tijdens de ochtendspits 1/3 van het verkeer op de afrit over de pechstrook rijdt en 2/3 over de officiële rijstrook.

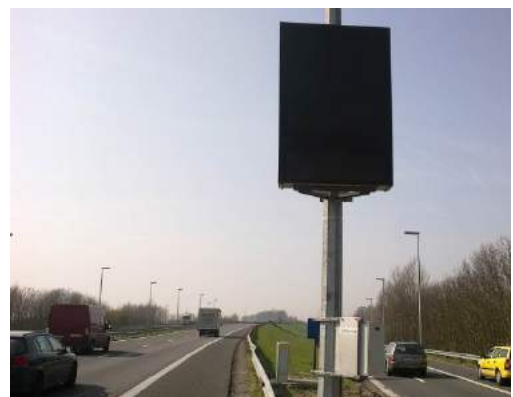
Tussen Veurne en Adinkerke werden, in de rijrichting Frankrijk, ter beveiliging van de terugslaan file van afrit Adinkerke (Plopsaland) meerdere kleinere dynamische borden geplaatst (zie foto hiernaast) die lokaal automatisch worden aangestuurd door middel van automatische incident-detectiecamera's.

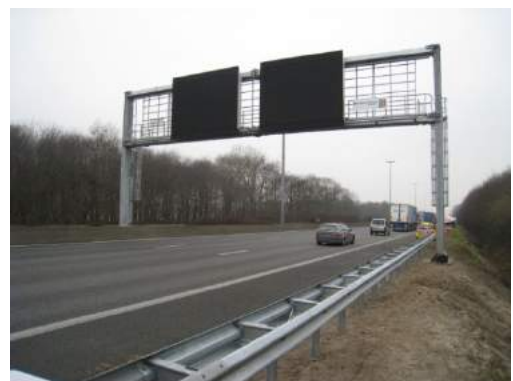
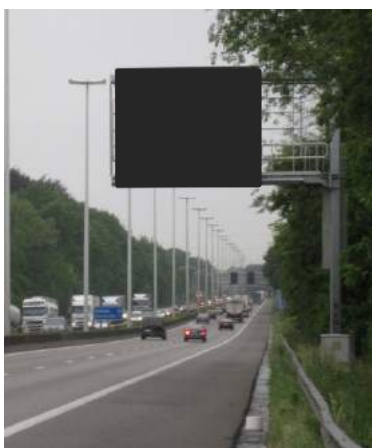
Op de E40 in Aalter (richting kust), waarschuwt het Verkeerscentrum, via speciaal hiertoe geplaatste dynamische borden (zie foto hiernaast) en automatische-incidentdetectiecamera's, al meerdere jaren voor de congestie op deze afrit. De geprojecteerde boodschappen maken onderscheid tussen:

- file uitrit
- file uitvoegstrook
- file (= file op de hoofdrijbaan)

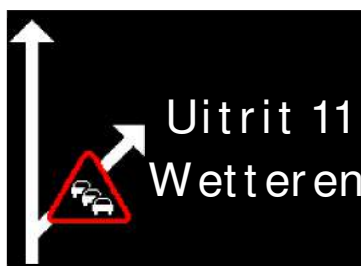
Op de E40 in Wetteren (richting Brussel), waarschuwt het Verkeerscentrum sinds 2012 voor de congestie op de afrit op de bermdrip of RVMS (Roadside Variable Message Sign), die stroomopwaarts werd voorzien in het kader van de

uitrol van het basiswegvakmanagement tussen Wetteren en Groot-Bijgaarden. Hiertoe werden bijkomend aan de detectielussen op de afrit dubbele lussen voorzien op de uitvoegstrook.

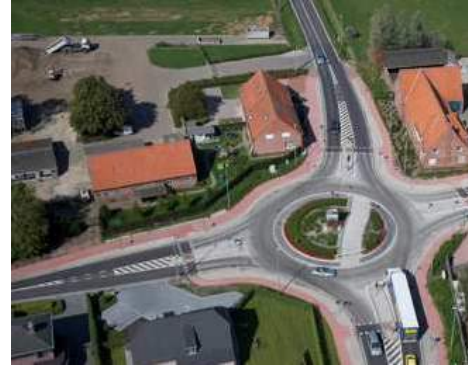
Een mogelijk alternatief voor de plaatsing van verkeerslichten, maar iets ingrijpender, is het tot rotonde omvormen van het kruispunt waar de afrit aansluit op de onderliggende weg. Dit wordt vooraf best gesimuleerd in een verkeersmodel.

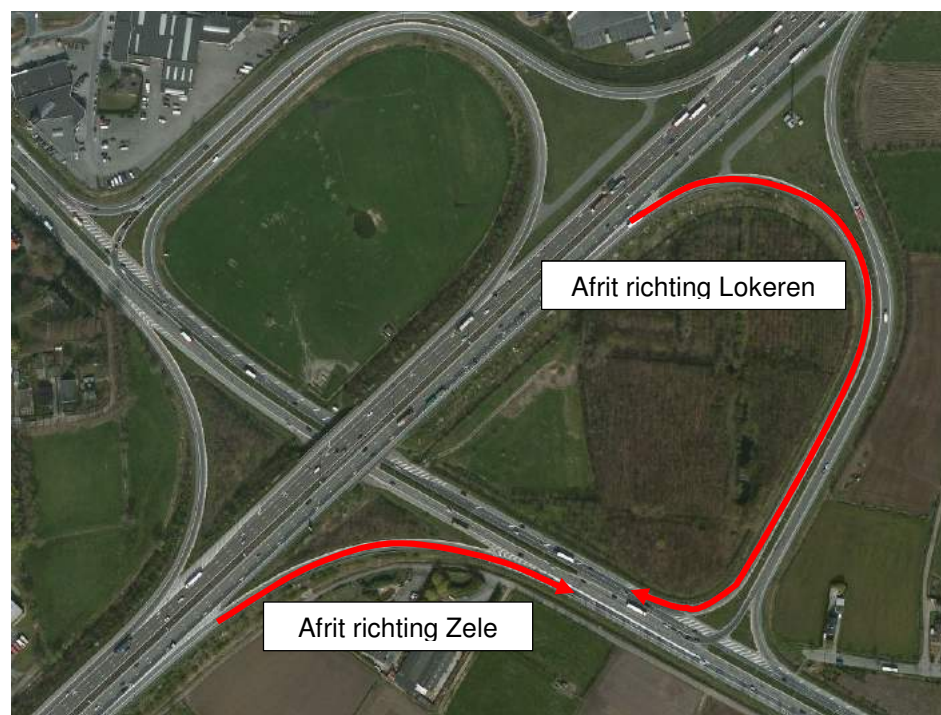
Op- en afrittencomplex Lokeren (E17): ontdubbelde afrit richting Antwerpen

Dit wordt geïllustreerd in onderstaand voorbeeld voor het op- en afrittencomplex Lokeren op de E17, waar er in de rijrichting Antwerpen een afrit is voor het verkeer met bestemming Zele en een tweede, afzonderlijke afrit voor het verkeer met bestemming Lokeren.

Het voordeel hiervan is dat, door het scheiden van de verschillende bestemmingen, linksafslaand verkeer vanuit de afrit wordt vermeden waardoor dit het rechtsafslaand verkeer niet meer kan ophouden.

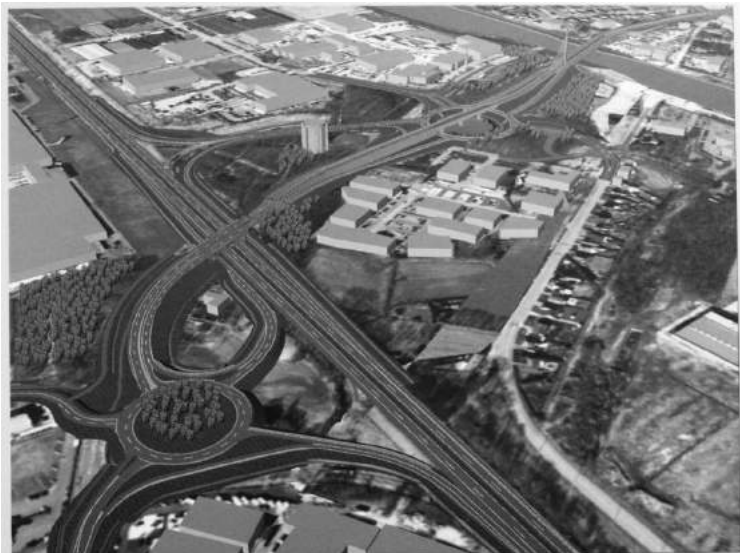
Voorbeeld hiervan zijn de afritten Geel-West op de E313 die volledig opnieuw werden geconcipieerd en die recent werden herbouwd in het kader van de realisatie van de Kempense Noord-Zuidverbinding en de zogenaamde 'flyover' in Geel-Punt.

Met deze investeringen werden overigens meteen de twee afritten aangepakt waar het probleem van terugslaan de file het grootst was (CASES 1 en 2 in 2012).

Uit de recentere cijfers blijken de files op deze afritten inmiddels effectief volledig te zijn verdwenen.
