# Volle lijn Craeybeckxtunnel richting Brussel

Aanleiding en evaluatie

AGENTSCHAP  
WEGEN & VERKEER

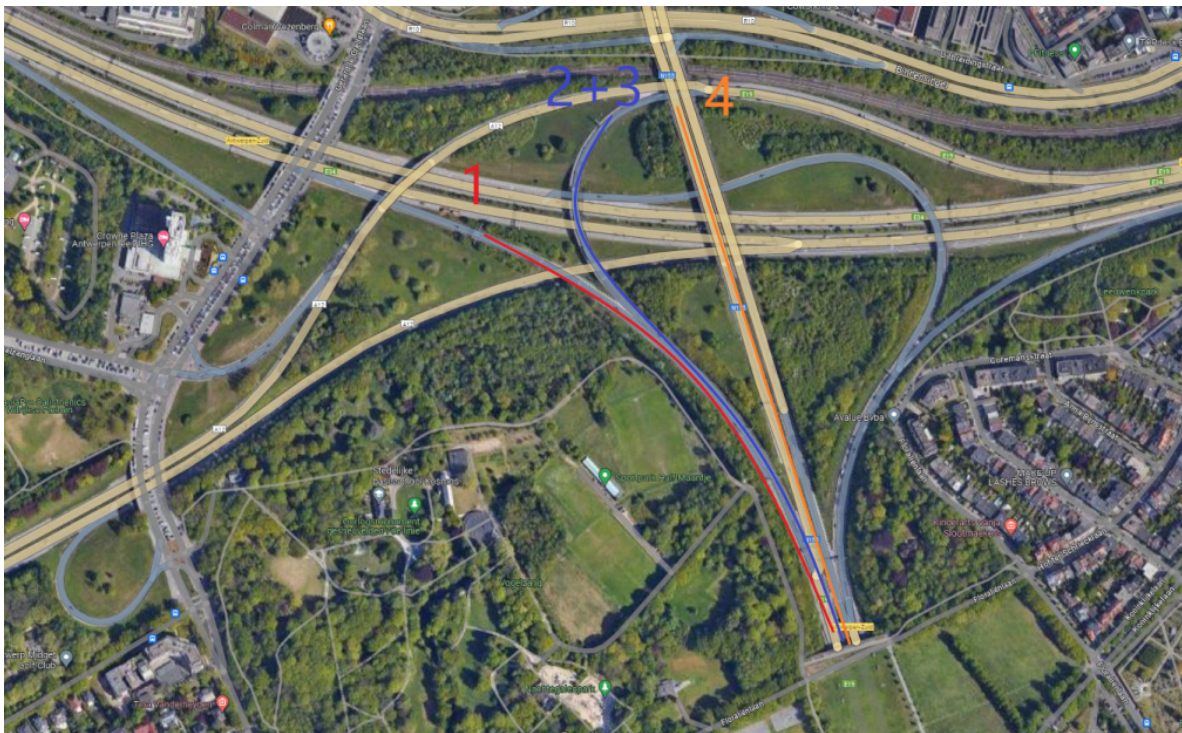
De ongevallen zijn het gevolg van de wegconfiguratie vlak voor het fronton van de Craeybeckxtunnel aangezien vlak voor de tunnel drie wegen samenkomen die samen de vier rijstroken van de Craeybeckxtunnel vormen:

- Rijstrook 1 (rood) komt van de ring richting Nederland en vormt de meest rechtse rijstrook
- Rijstrook 2 & 3 (paars) komen van de ring richting Gent en vormen de twee middelste rijstroken
- Rijstrook 4 (oranje) komt van het stadscentrum (Generaal Lemanstraat) en vormt de meest linkse rijstrook.

Figuur 2: Overzicht toegangswegen Craeybeckxtunnel

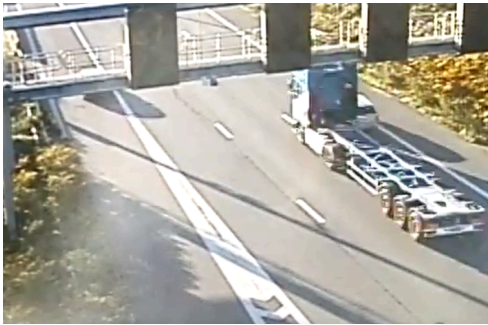
Figuur 3: voorbeeld dodehoekongeval

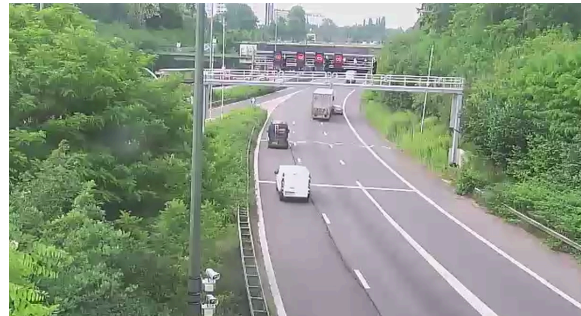
Figuur 4: voorbeeld dodehoekongeval

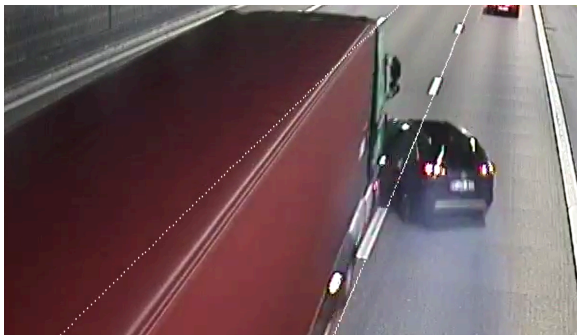
Figuur 5: voorbeeld dodehoekongeval

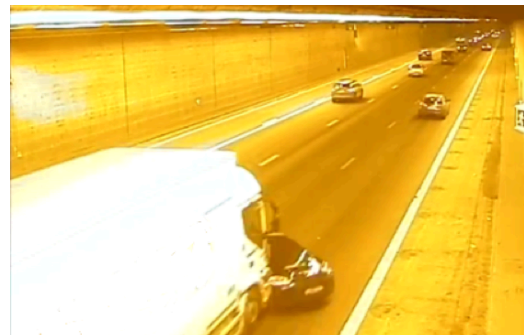
Figuur 6: voorbeeld dodehoekongeval
